# **UNIVERSIDAD NACIONAL AGRARIA DE LA SELVA**

**AUDITORIA Y MONITOREO AMBIENTAL DEL PLAN DE MANEJO  
AMBIENTAL DE LA OBRA: MEJORAMIENTO Y AMPLIACIÓN DE LA  
TROCHA CARROZABLE LOCALIDAD DE TAMSHIYACU KM 0+000-  
QUEBRADA SHATO KM 13+000, DISTRITO DE FERNANDO LORES-  
MAYNAS-LORETO**

**Tesis**

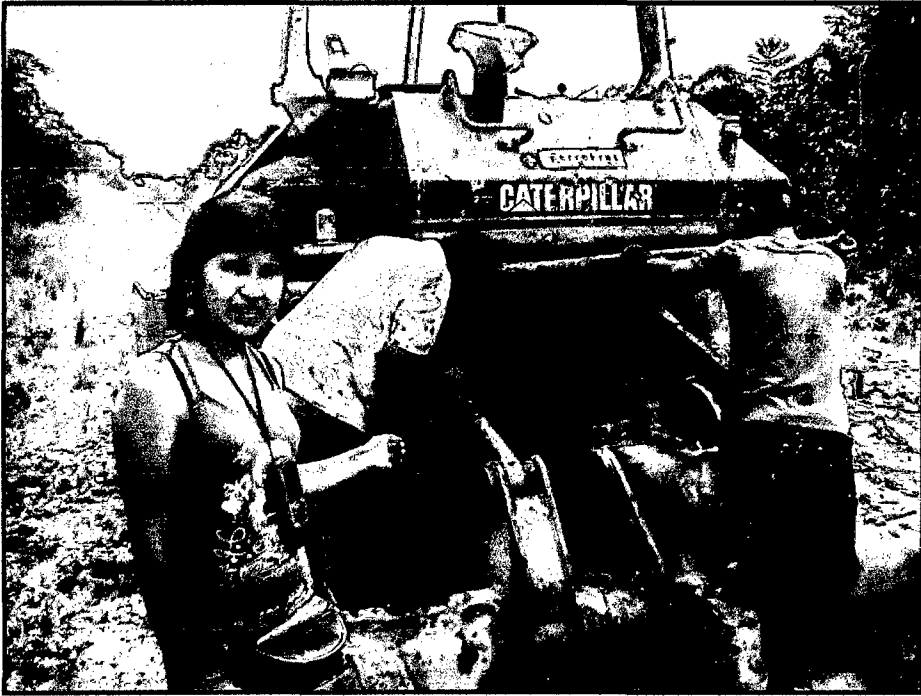
**Figura 30. Mantenimiento de maquinaria pesada (medidas preventivas)**

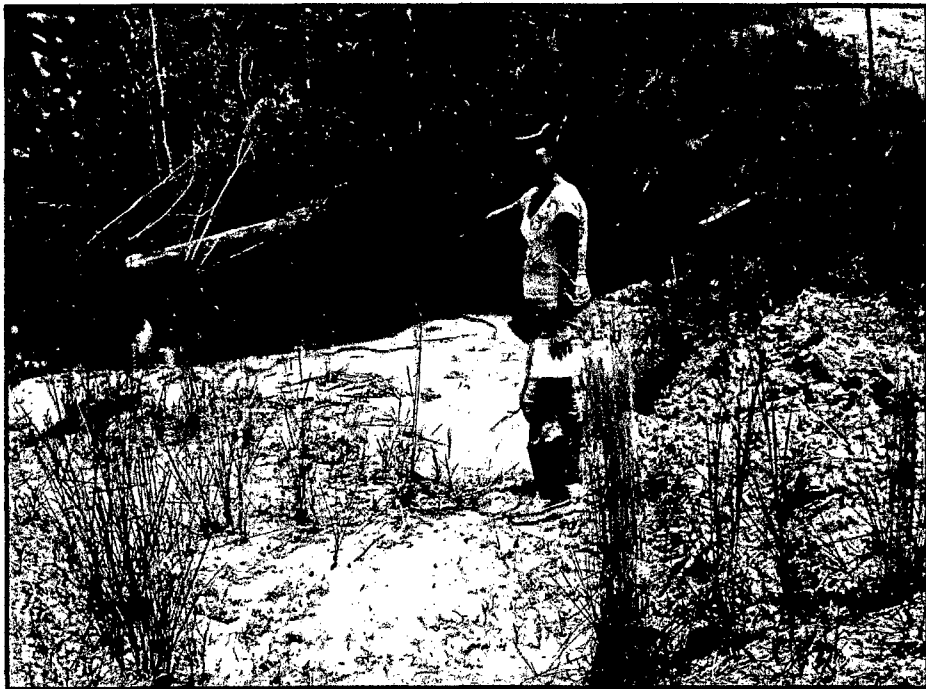
**Figura 33 Sedimentación de curso de agua**

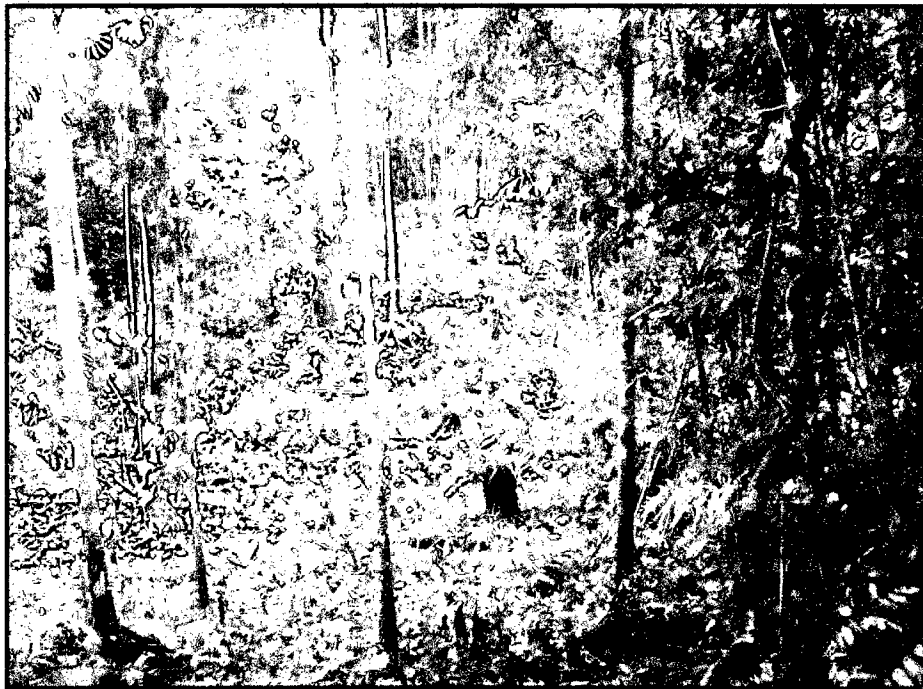
**Figura 35.** Eliminación de vegetación para apertura de trocha
