**MONITOREO DE LA CALIDAD DE AGUA EN EL MECANISMO DE  
RETRIBUCIÓN POR SERVICIOS ECOSISTÉMICOS DE  
MOYOBAMBA (2006 – 2014)**

**Tesis**

**INGENIERO EN RECURSOS NATURALES RENOVABLES,  
MENCIÓN CONSERVACIÓN DE SUELOS Y AGUA**

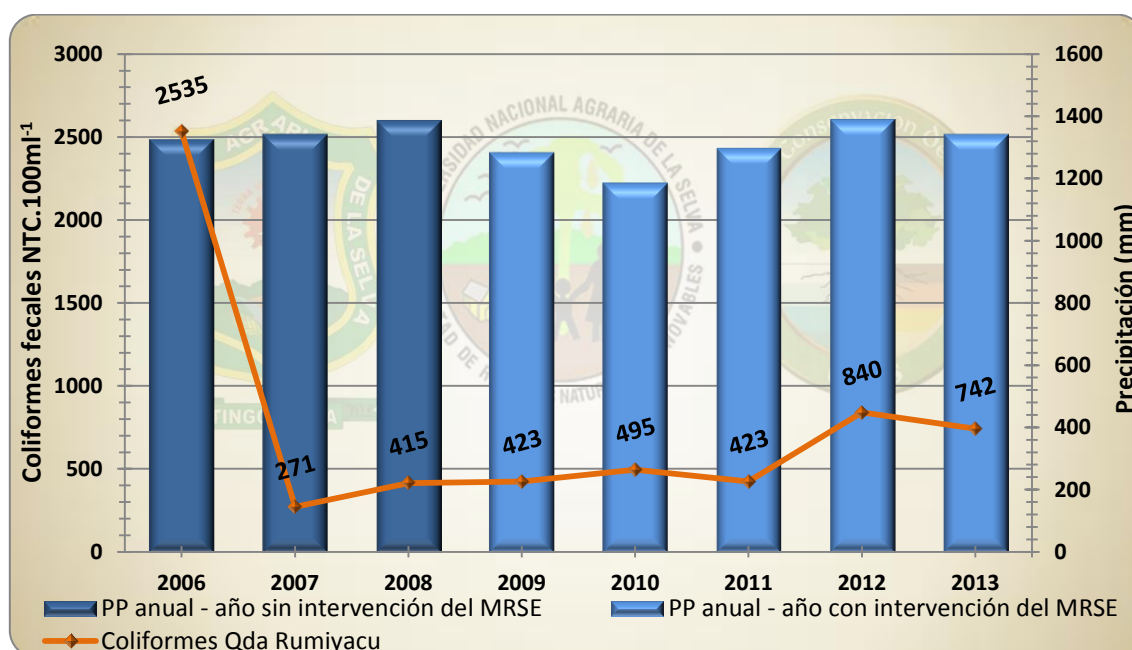
Figura 4. NTC.100l<sup>-1</sup> de coliformes fecales presentes en el agua de la zona de captación de la quebrada Rumiyacu vs precipitación acumulada (2007 – 2014)

Con los datos del Cuadro 15, se elaboró la Figura 4 que se presenta a continuación, donde se muestra el comportamiento inter anual e intra anual de los coliformes fecales.

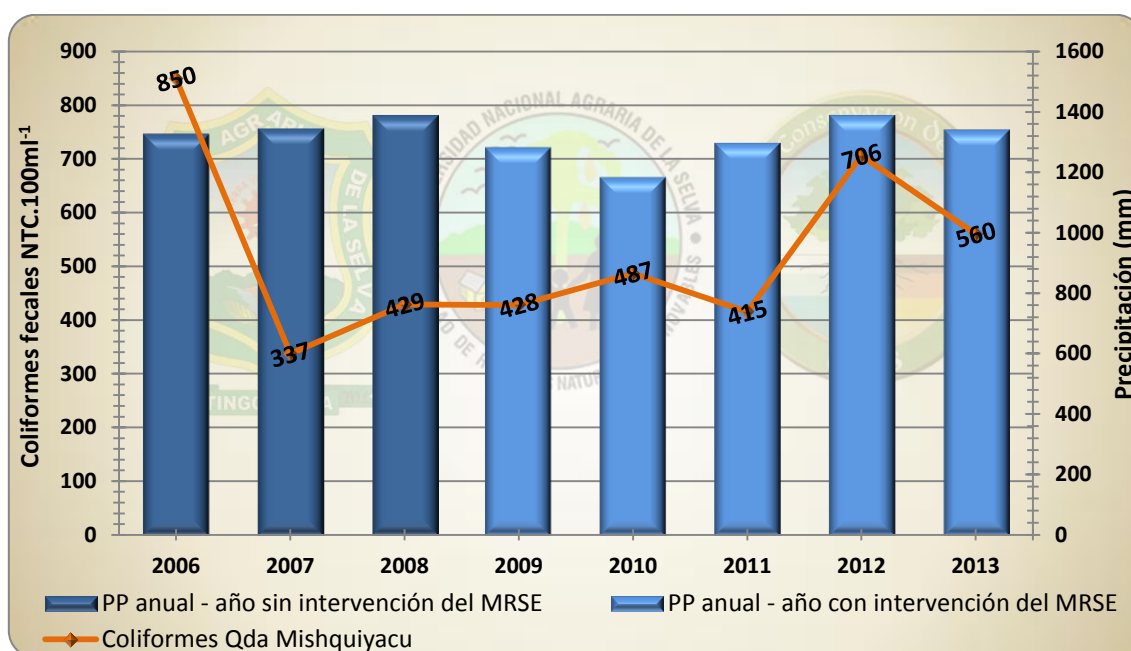
Figura 5. NTC.100lm<sup>-1</sup> de coliformes fecales presentes en el agua de la zona de captación de la quebrada Mishqiyacu vs precipitación acumulada (2007 – 2014)

Con los datos del cuadro 16, se elaboró la Figura 5.

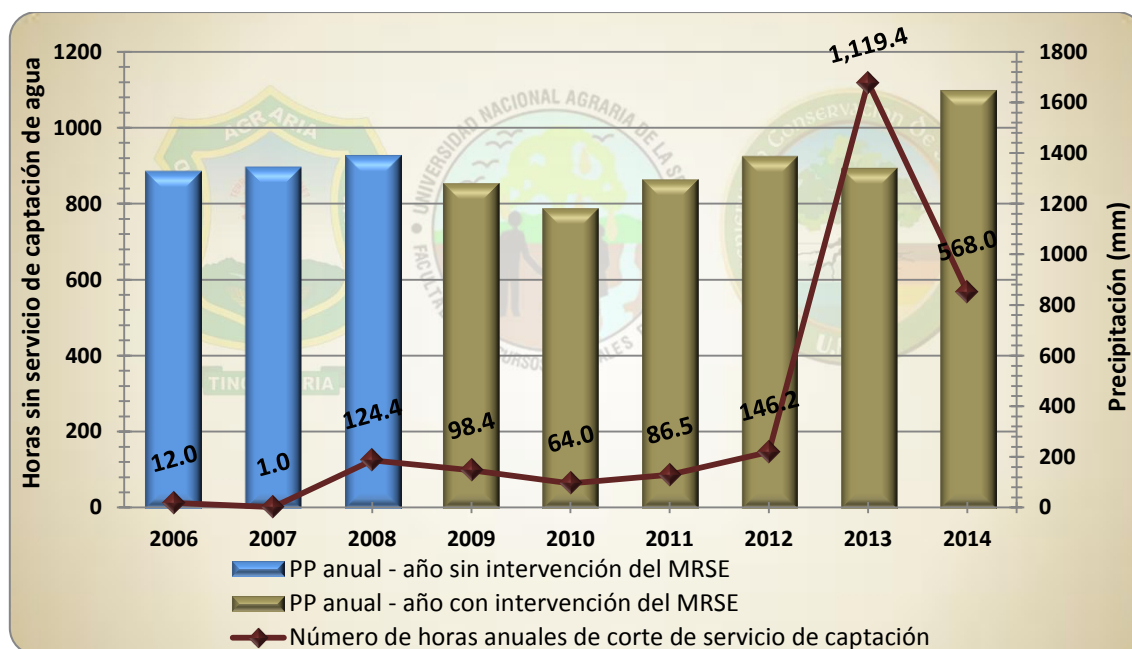
Figura 16. Número de horas de corte del servicio de captación de agua por problemas de turbidez en la quebrada Mishqiyacu versus la precipitación acumulada (2006 – 2014)

Con los datos de los cuadros 27 y 28 se elaboraron las Figuras 16 y 17.

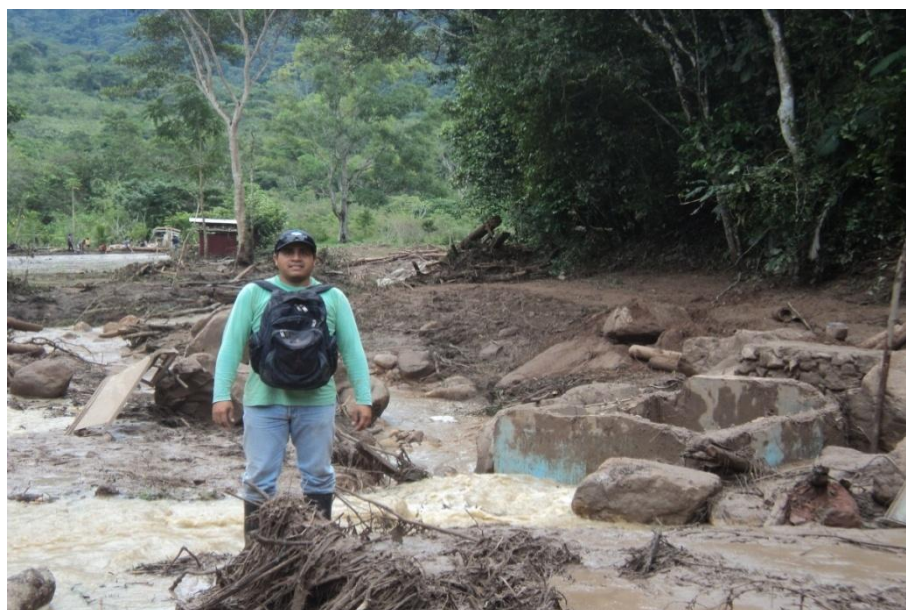
Figura 99. Evaluación de daños tras el colapso de la infraestructura de captación de la quebrada Mishquiyacu, 15 de noviembre del 2014

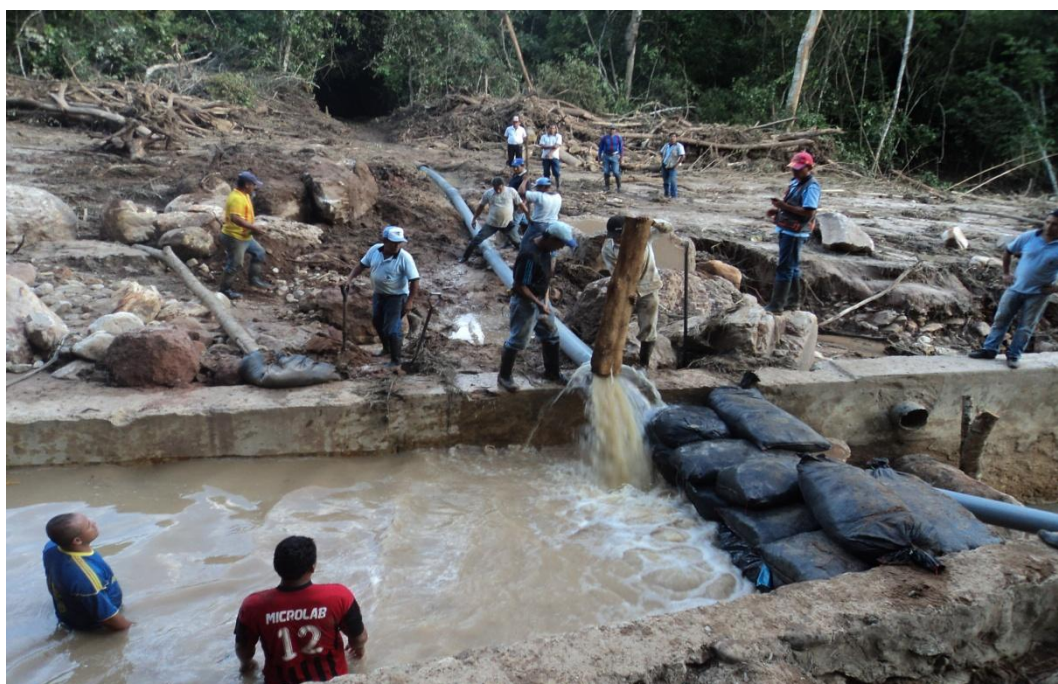
Figura 100. Trabajos de rehabilitación temporal de la captación Mishquiyacu y la línea de conducción de la captación Rumiayacu, 17 de noviembre del 2014
