**UNIVERSIDAD NACIONAL AGRARIA DE LA SELVA**

**ADMINISTRACION DE SISTEMAS DE ABASTECIMIENTO DE AGUA POTABLE  
EN LAS LOCALIDADES DE NUEVO PROGRESO Y TOCACHE**

**Trabajo de Suficiencia Profesional**

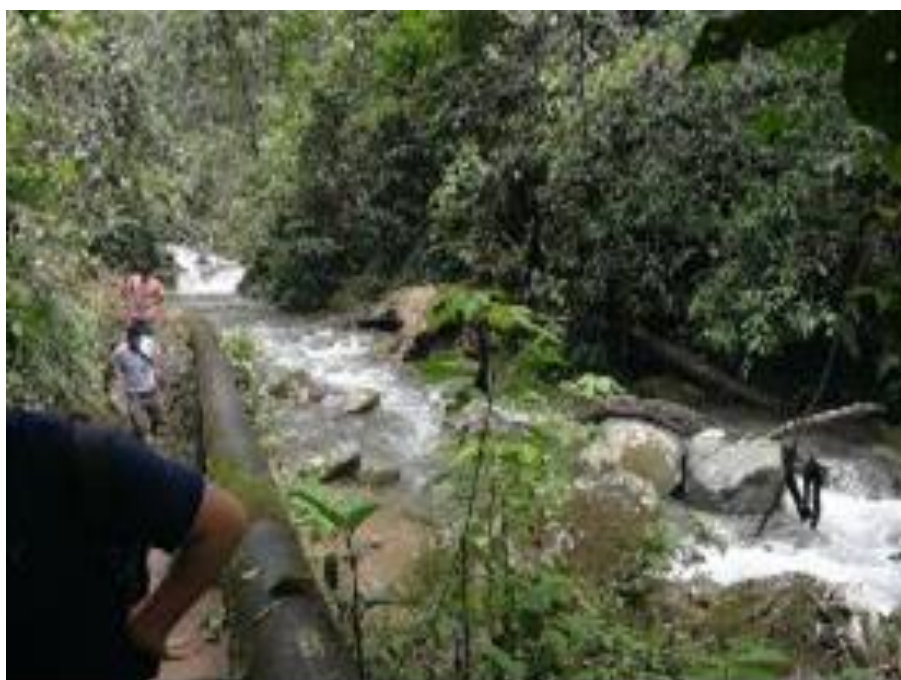
abastecer y cubrir las necesidades de la población al 100%. En la siguiente imagen se puede apreciar el punto de captación con una tubería de hierro fundido dúctil y dado de concreto donde se apoya la tubería. De esta estructura existente solamente se observa una tubería instalado el cual emboca directamente al río desde donde es captado el agua y llevado hasta la PTAP.

La ubicación de esta fuente lo hace ideal para plantear un sistema de captación por gravedad. Además, el agua de la quebrada en épocas de estiaje es trasparente, sin embargo, en épocas de avenida tiende cambiar sus características físicas, por ello al ser una fuente superficial es necesario plantear un sistema de tratamiento capas de remover todos los componentes que alteren su calidad de potable.

**Figura 1.** Captación de agua en la quebrada Rocafuerte.

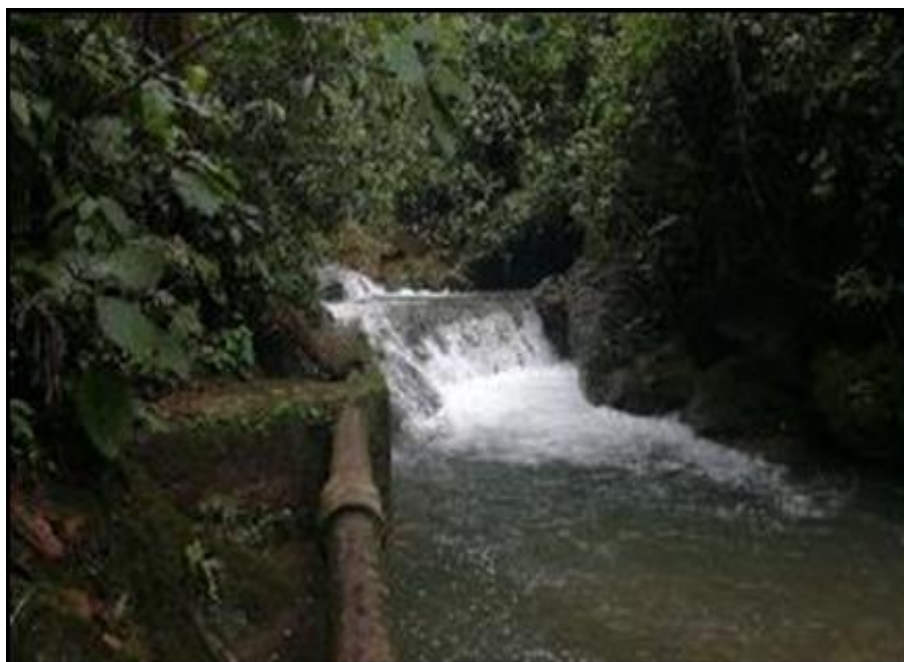
**Figura 2.** Se aprecia la salida de la LC-01 desde la captación.

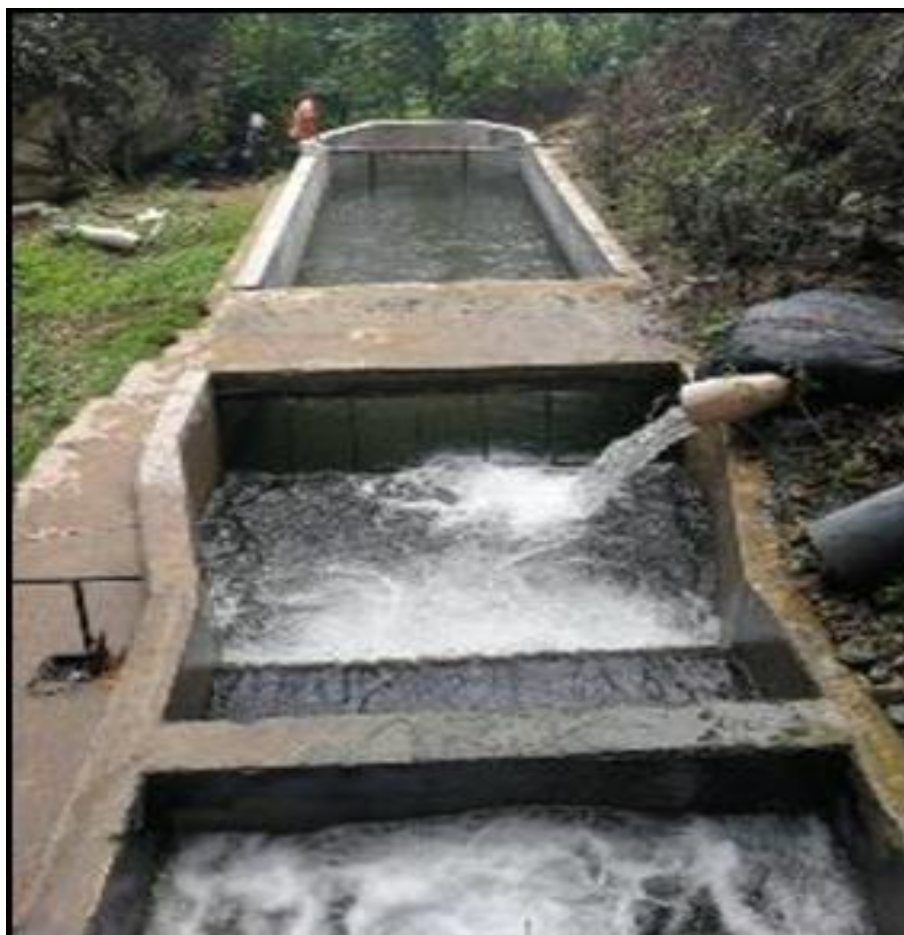
- El Desarenador posee las siguientes dimensiones:
- Largo total = 12,40 m.
- Ancho = 2,65 m.
- Altura variable de 0,60 m a 1,10 m.
- Espesor de muros = 0,20 m.

En la Figura 3, se muestra el desarenador existente, en ello se aprecia el ingreso del agua con bastante turbulencia que hasta sobrepasa los muros, así mismo se observa un ingreso por la parte lateral incrementando aún más la turbulencia, esta turbulencia afecta drásticamente el flujo hidráulico que el desarenador necesita para remover las arenas.

**Figura 3.** Desarenador existente.

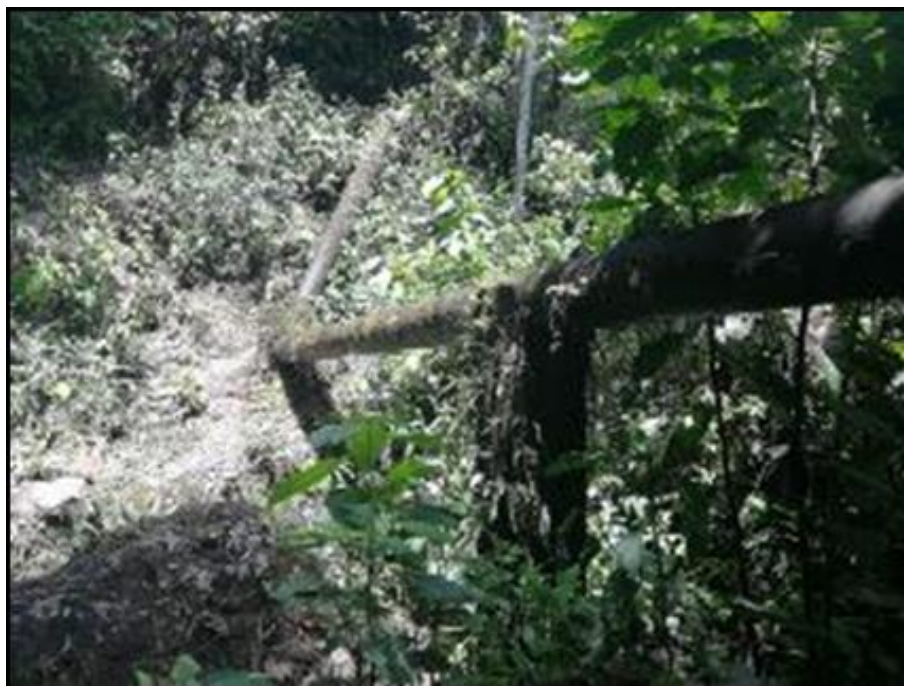
**Figura 4.** Se muestra el cruce de la LC-02 por quebradas, apoyada sobre dados de concreto y columnas.

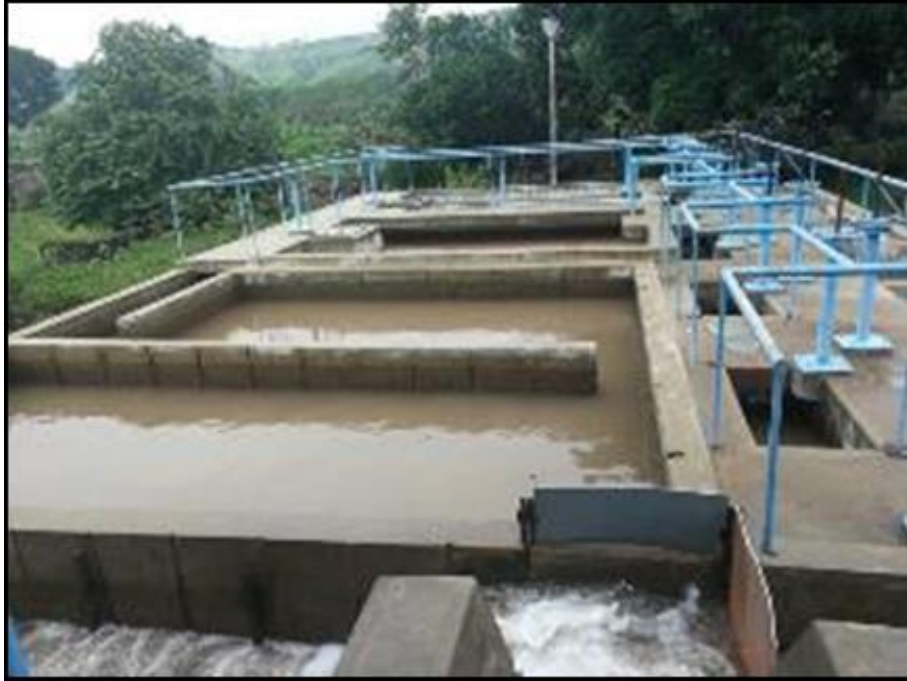
En la siguiente imagen se muestra el funcionamiento hidráulico de la planta de filtración rápida. Al ingreso, en la zona de mezcla, se observa que el agua sobrepasa los muros y se derrama a los laterales, así como las tuberías difusoras para dosificación de coagulante

está completamente ahogado, esto significa que a la PTAP está ingresando un caudal mayor para el que fue diseñada. Además, no se observan los canales de floculación y tampoco las planchas en los sedimentadores. Esto, con mayor detalle se describe en el informe de diagnóstico de la PTAP.

**Figura 5.** Vista panorámica del floclador, no se aprecian las pantallas.

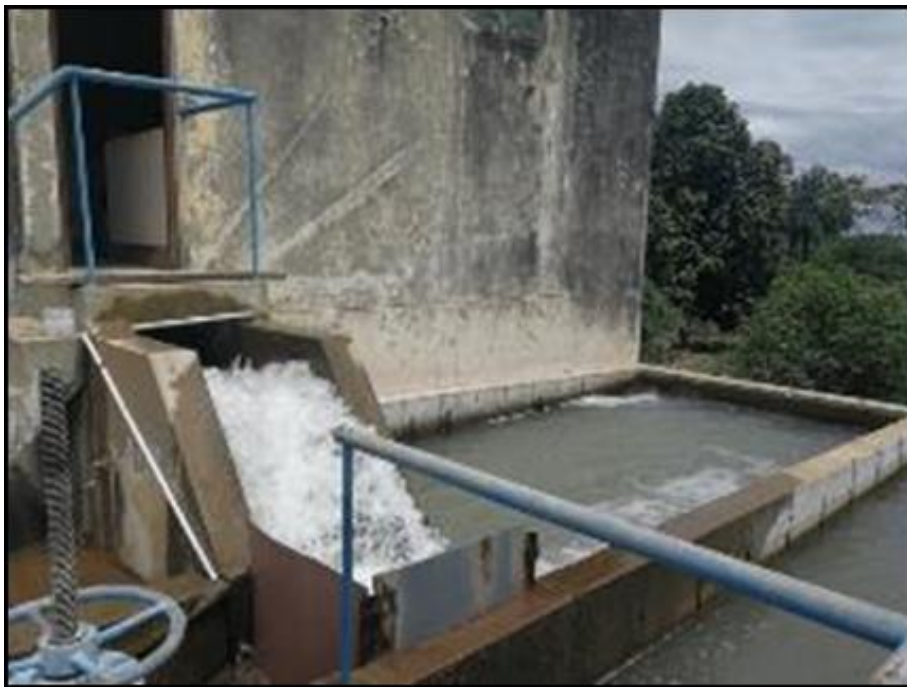
**Figura 6.** Zona de ingreso a la mezcla rápida.

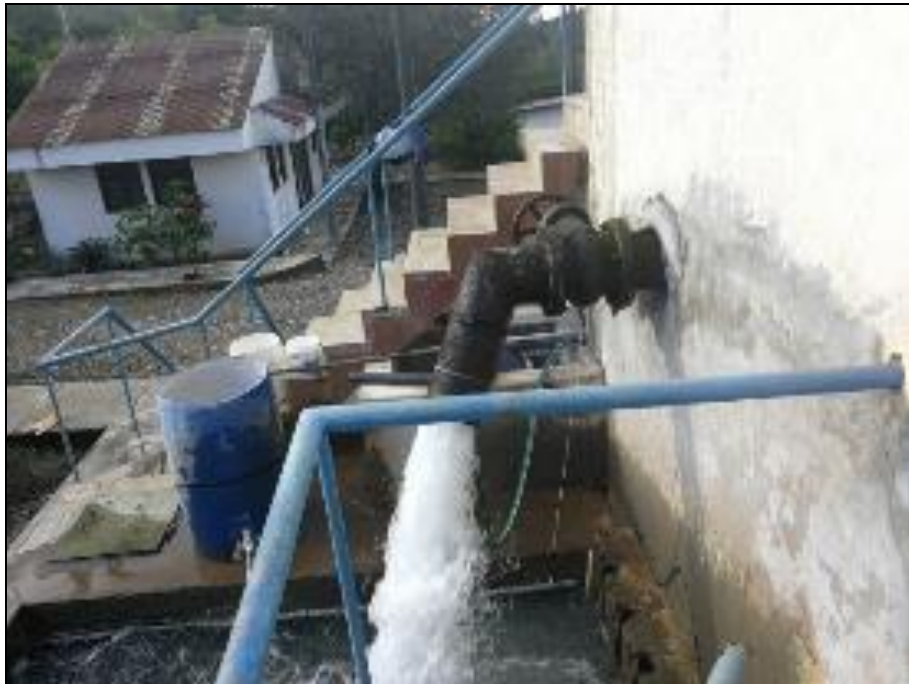
En la siguiente imagen se muestra la zona de cloración, en este punto se mezcla el agua cruda que llega de la captación con el agua tratada que sale de los filtros, se agrega cloro y se manda a la ciudad a través de una tubería de conducción. En la imagen de la izquierda se muestra un cilindro de color azul, en esta unidad se prepara la solución de cloro y se adiciona por goteo.

La razón de mezclar el agua cruda proveniente de la captación es para cubrir la demanda de agua de la población de Tocache, ya que la PTAP por sí sola no es capaz de producir agua tratada, debido a que su capacidad de diseño hidráulico solo puede tratar hasta 30 l/s. Además, actualmente la PTAP es solamente una unidad de paso, porque no se está adicionado nada de químicos (coagulante) y tampoco las unidades de floculación y decantación presenta planchas que mejoren el flujo hidráulico.

**Figura 7.** Se aprecia la mezcla de agua cruda con agua tratada.

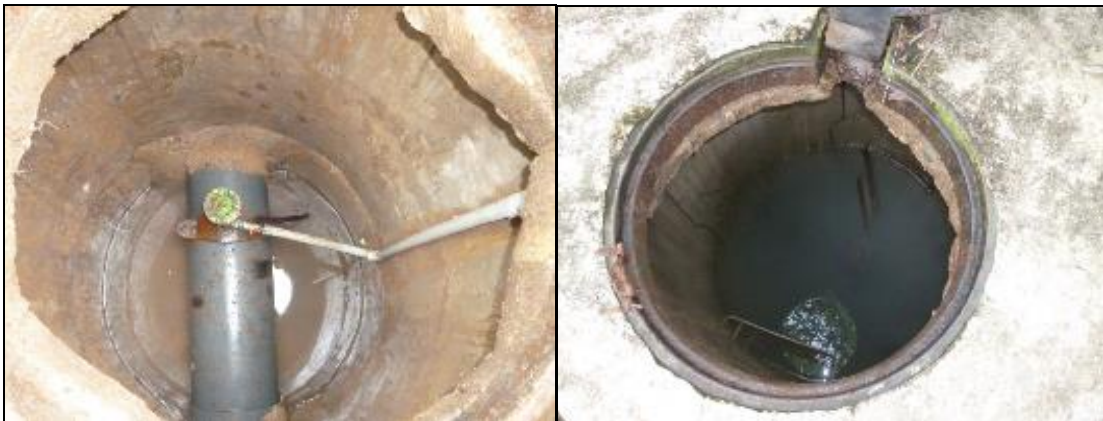
En toda la línea de conducción se encontraron 25 válvulas de aire. En su mayoría se encuentran abandonadas, las válvulas están oxidadas, cubiertas de vegetación, inundados y en algunos casos enterrados.

**Figura 9.** Abrazaderas oxidadas y con agua en el fondo de la cámara (A) y la cámara totalmente inundada y apreciarse la válvula (B).

En el estado de algunas válvulas de aire se aprecia el estado de los buzones y las válvulas de aire en su interior. Se recomienda que se haga trabajos de mantenimiento de los buzones y cambio de las válvulas de aire por unas nuevas válvulas (Figura 9 A).

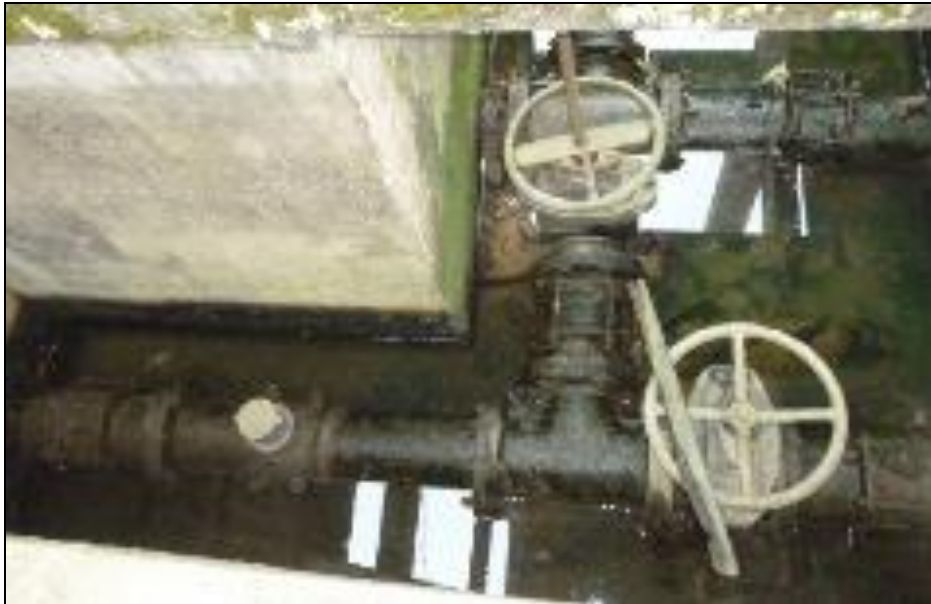
Actualmente existen dos reservorios en la ciudad de Tocache, ambas unidades están inoperativas, es decir, hidráulicamente no están en funcionamiento. De acuerdo al estudio estructural, el reservorio de 450 m<sup>3</sup> no cumple con las resistencias de diseño. En este reservorio se observa que las instalaciones hidráulicas están en mal estado, es decir, todas las tuberías ingreso, salida y purga están oxidadas (Figura 10).

**Figura 10.** Se aprecia que la válvula está oxidada.

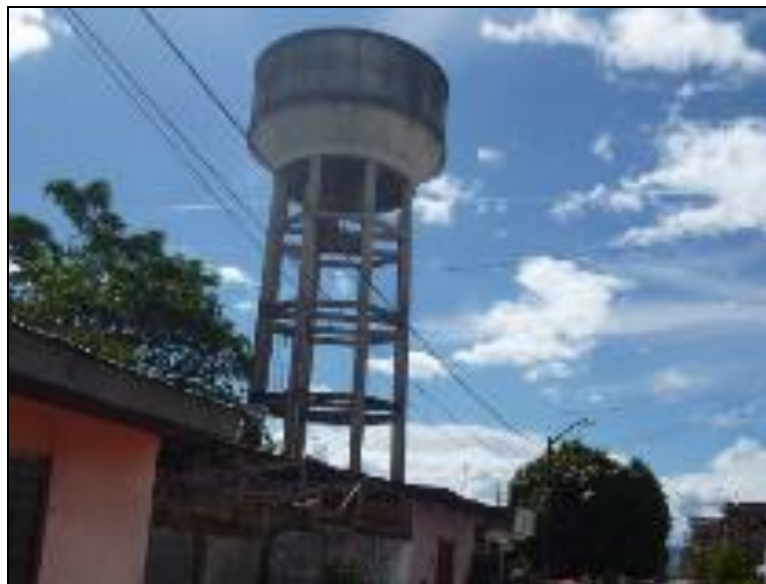
Para el caso del reservorio de 150 m<sup>3</sup>, según evaluación estructural no es recomendable su uso, ya que NO ESTA CUMPLIENDO con la Norma N.T.E. E.060 Concreto Armado. Ya que se aprecia valores más altos en zonas de vigas y valores bajos en zonas de columnas, no cumpliendo el criterio de columna fuerte viga débil, por lo que en caso de eventos importantes la falla sería crítica.

Además, al tener una antigüedad de 48 años, la estructura está próximo a cumplir su vida útil de diseño. Por ello esta unidad se está dejando de lado para el proyecto en desarrollo (Figura 11).

**Figura 11.** Reservorio de 150 m<sup>3</sup>.

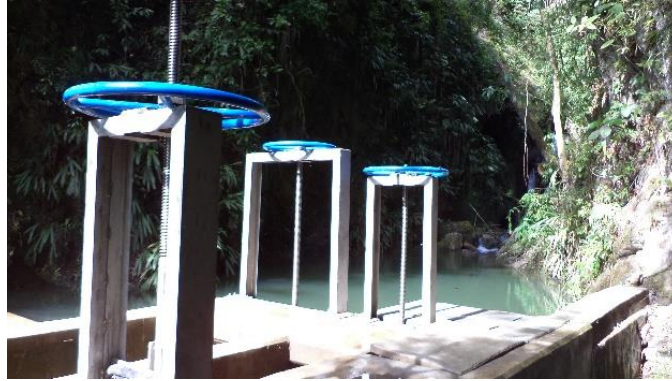
**Figura 14.** Vista de compuertas tipo tarjeta de acero inoxidable en captación de agua.

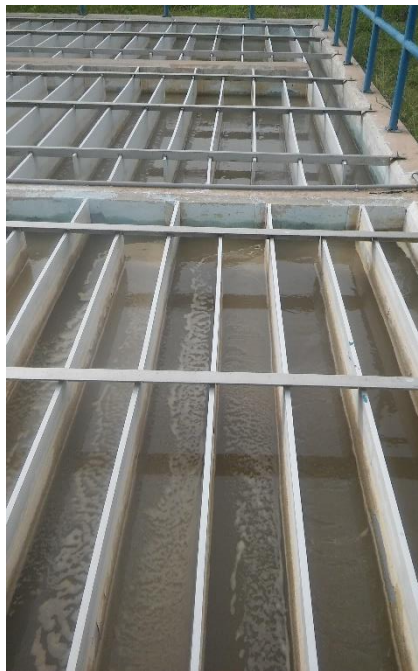
**Figura 18.** Etapa de floculación del agua para su tratamiento.

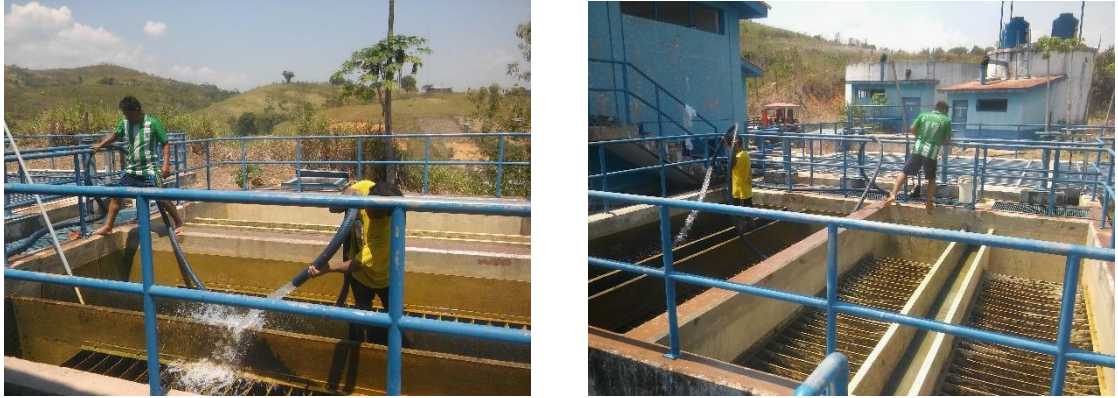
**Figura 19.** Personal operacional realizando la limpieza y desinfección de los sedimentadores.

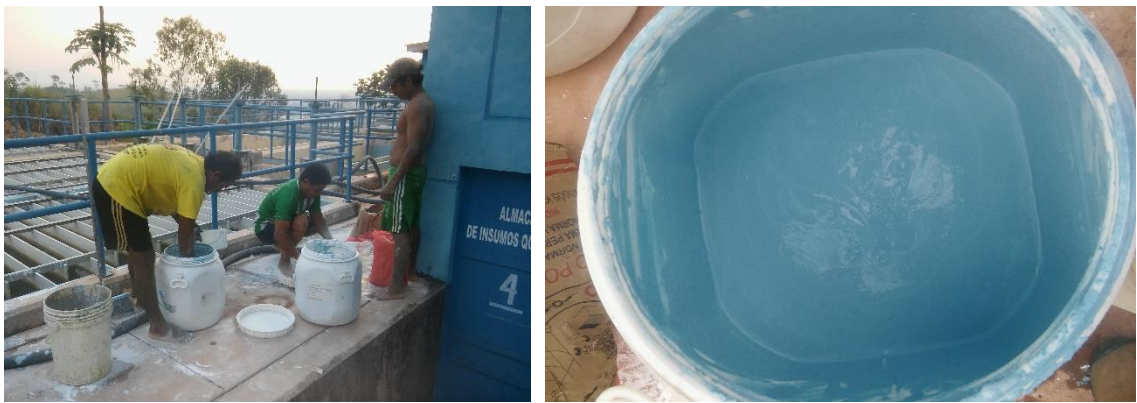
**Figura 20.** Preparación de insumos para la desinfección y el pintado de las paredes interiores de los componentes de la planta de tratamiento.

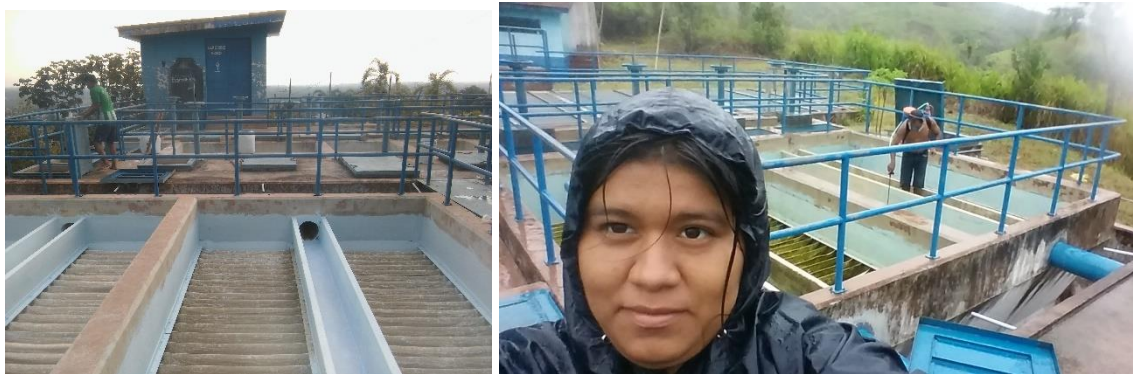
**Figura 21.** Finalizando el trabajo en la planta de tratamiento de agua potable.

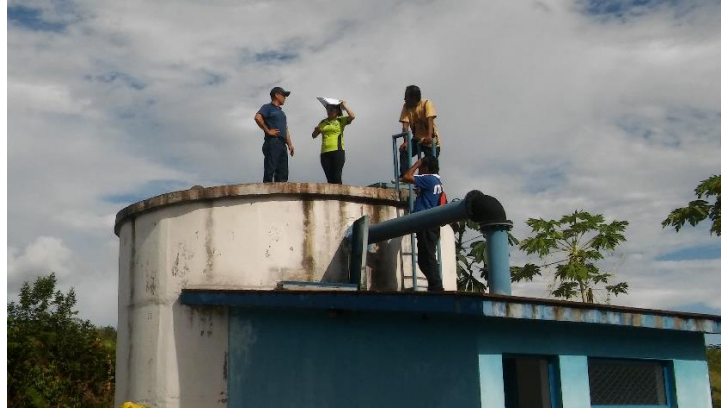
**Figura 22.** Evaluación para la instalación del sistema de aplicación de insumos por gravedad y goteo.

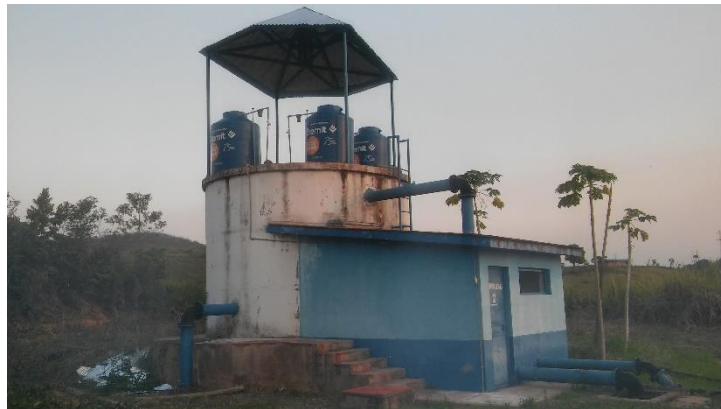
**Figura 23.** Sistema de aplicación de insumos puesta en marcha.

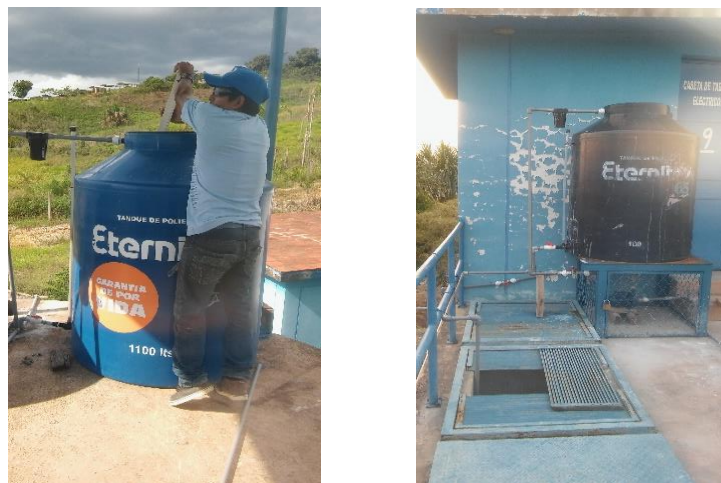
**Figura 24.** Preparación y aplicación de insumos químicos.

Evento	Tipo	Grav	Prob	Clasificar	Medidas	Fundamento
No existe aplicación de insumos como coagulantes (sulfato de aluminio, cloruro férrico y polímero catiónico), produciendo el deterioro de la calidad del agua	Q	4	5	Muy Alto	Aplicación de insumos y la instalación de un dosificador que registre el volumen para la aplicación adecuada.	La falta de aplicación de insumos para el tratamiento de la turbidez existente en el tiempo de invierno.
Depósito de lodos y organismos vivos al interior de los floculadores y sedimentadores.	B	4	5	Muy Alto	Efectuarse la limpieza periódicamente. Instalación de un equipo automático de limpieza.	Por la falta de limpieza, se está afectando la calidad del agua que se brinda a los usuarios.
Deficiente manejo del sistema de agua potable.	F,Q	4	3	Alto	Capacitar a los operadores para la adecuada manipulación del sistema.	Por la falta de capacitación de los operadores, no se está brindando un buen servicio en cuanto a la calidad del agua.

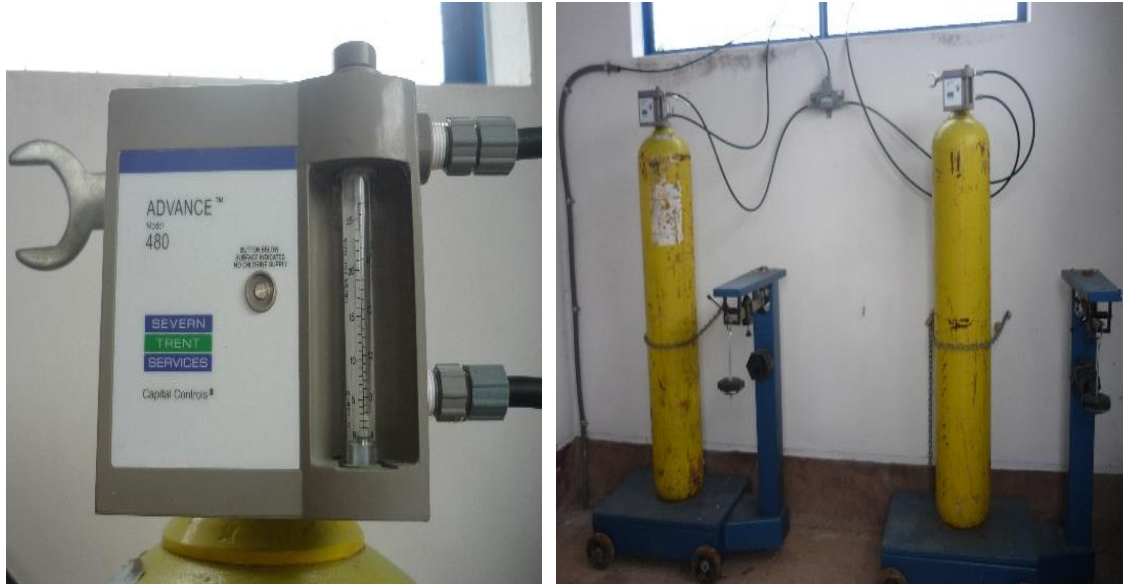
**Figura 25.** Etapa de desinfección del agua mediante aplicación de cloro gas por inyección al vacío.

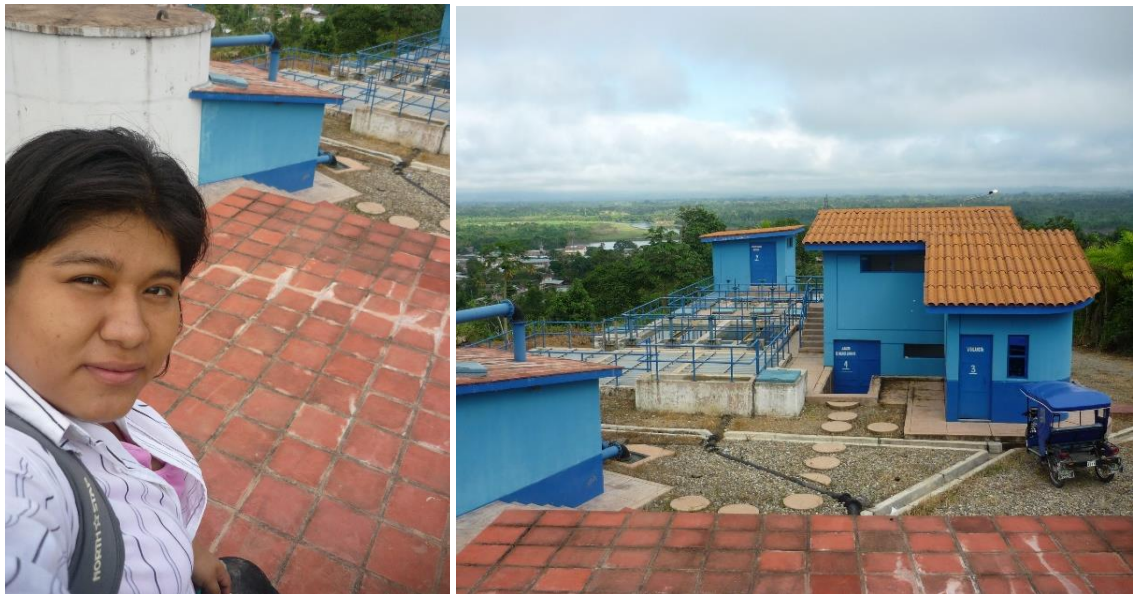
**Figura 26.** Vista panorámica de la planta de tratamiento de agua potable de la localidad de Nuevo Progreso.

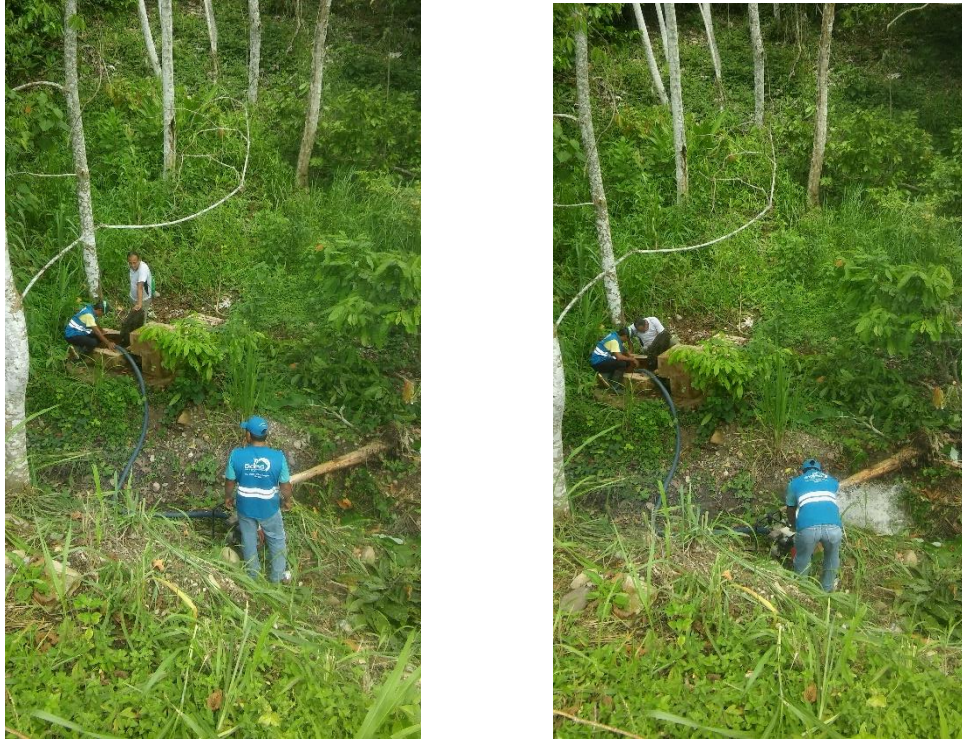
**Figura 27.** Mantenimiento de la tubería de conducción de agua cruda.

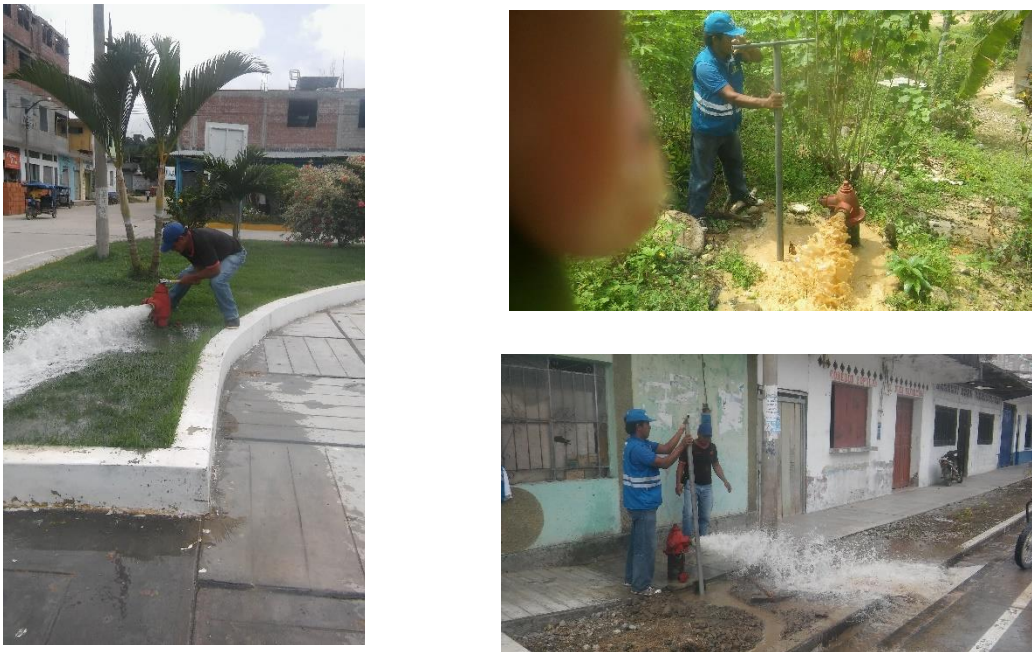
**Figura 28.** Mantenimiento de las redes de distribución en la ciudad de Nuevo Progreso, a través de los hidrantes ubicados en diferentes puntos.

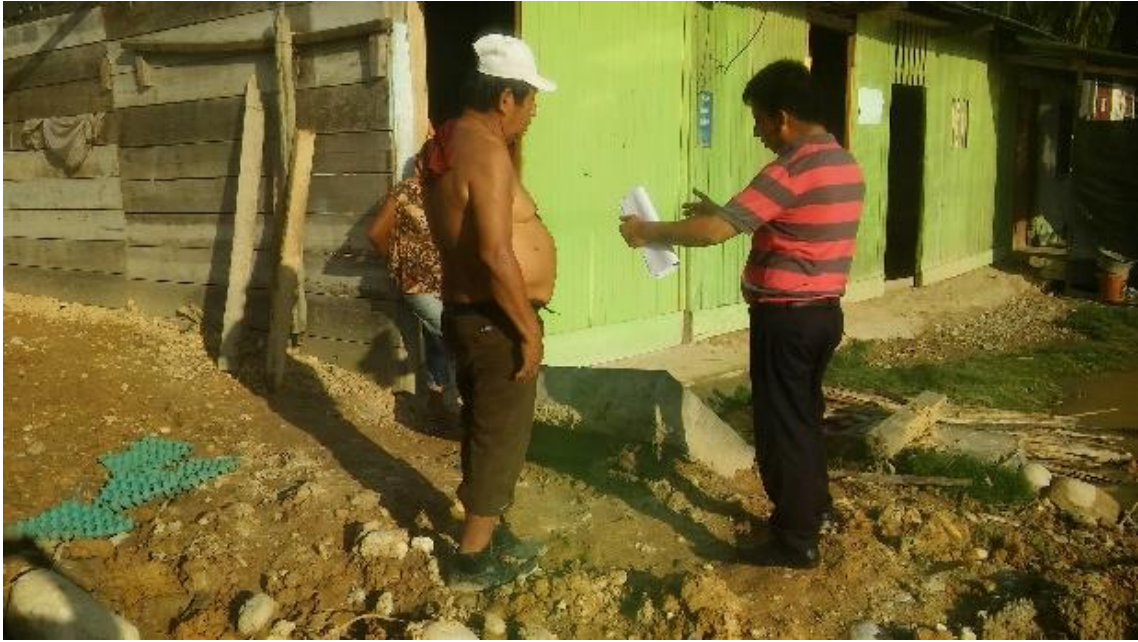
**Figura 29.** Fiscalización a un usuario del servicio de agua, quien había perjudicado la caja de registro, el usuario recibió la sanción administrativa por dicha infracción.

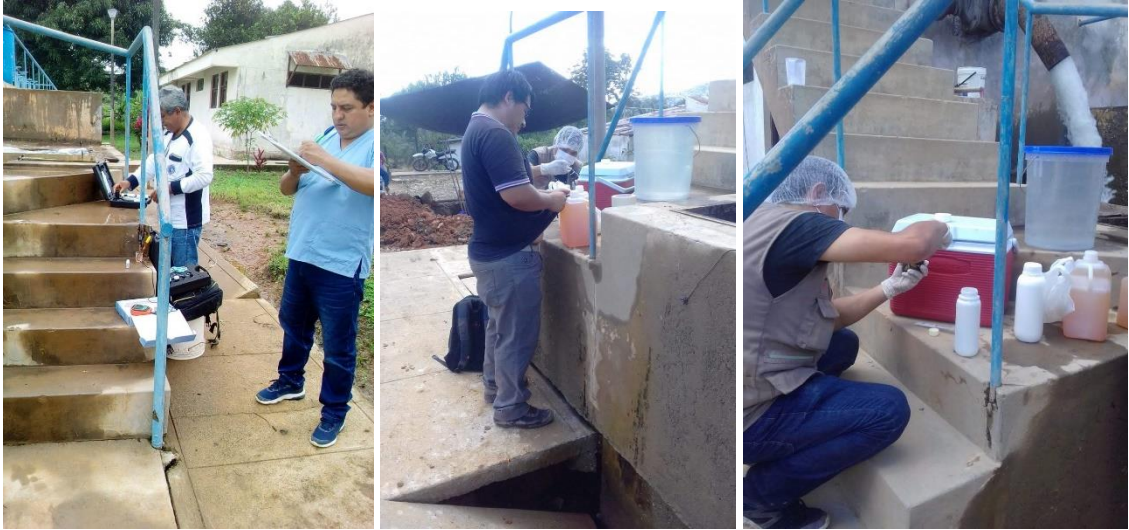
**Figura 31.** Visita general de la planta de tratamiento de agua potable en el sector Yacusisa, con el equipo técnico, para la evaluación del estado situacional del sistema de abastecimiento de la localidad de Tocache.

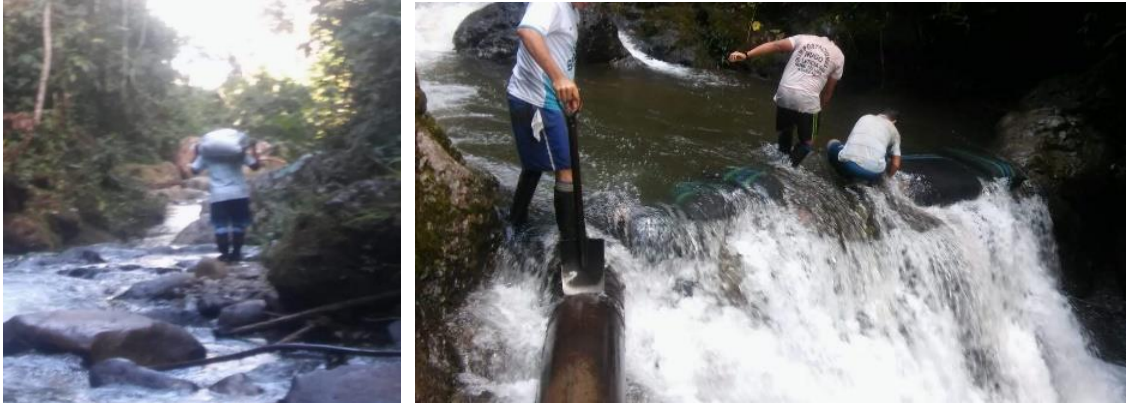
**Figura 34.** Trabajos de mantenimiento en la captación, donde el personal técnico realiza el represamiento en la Quebrada Cañutillo.

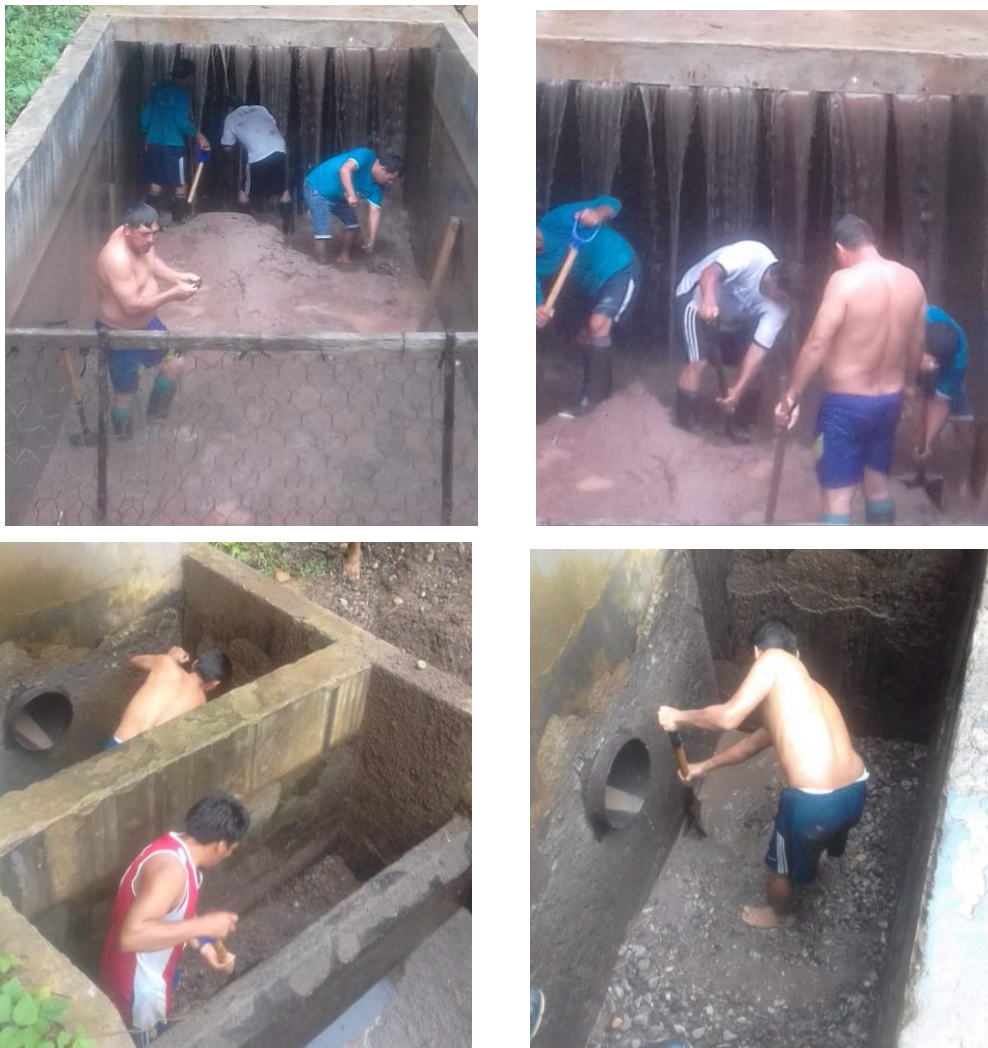
**Figura 35.** Trabajos de limpieza y descolmatación del desarenador en el sector Roca Fuerte, como parte de la programación mensual.

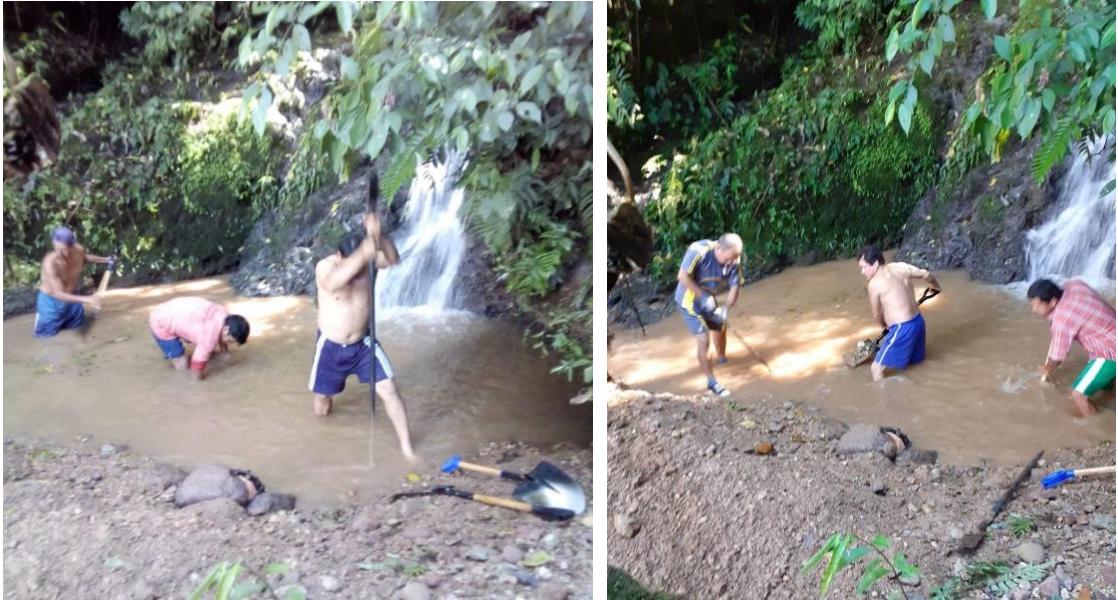
**Figura 36.** Trabajos de descolmatación de la captación de emergencia, con esto se pretende mantener la presión y cantidad de volumen de agua hacia el desarenador.

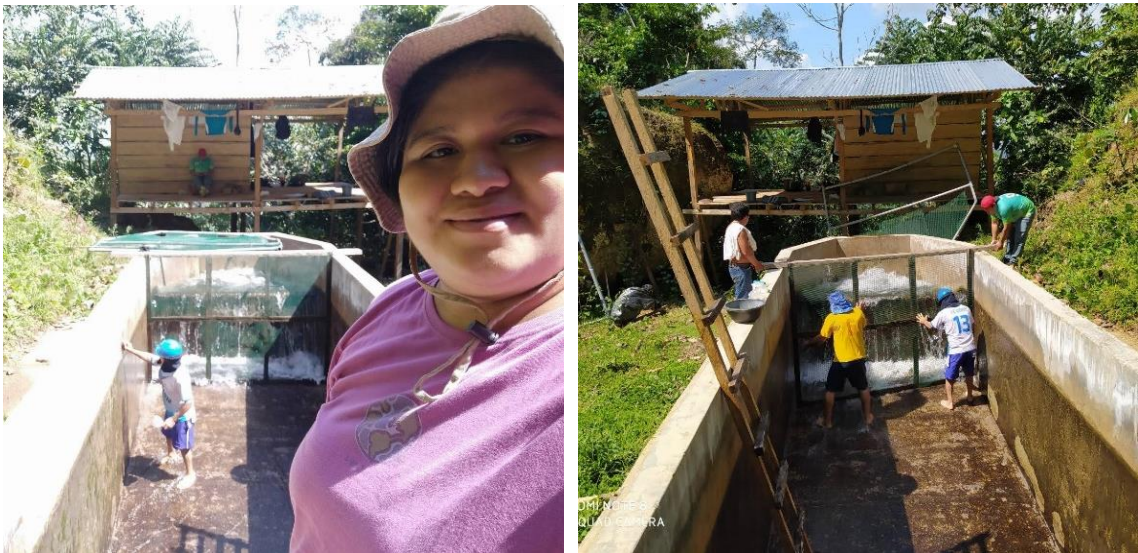
**Figura 37.** Mejoramiento de la caseta de pernoctación del operador de captación, renovación de la malla del desarenador para no permitir el ingreso de hojas, ramas u otros residuos a la línea de conducción.

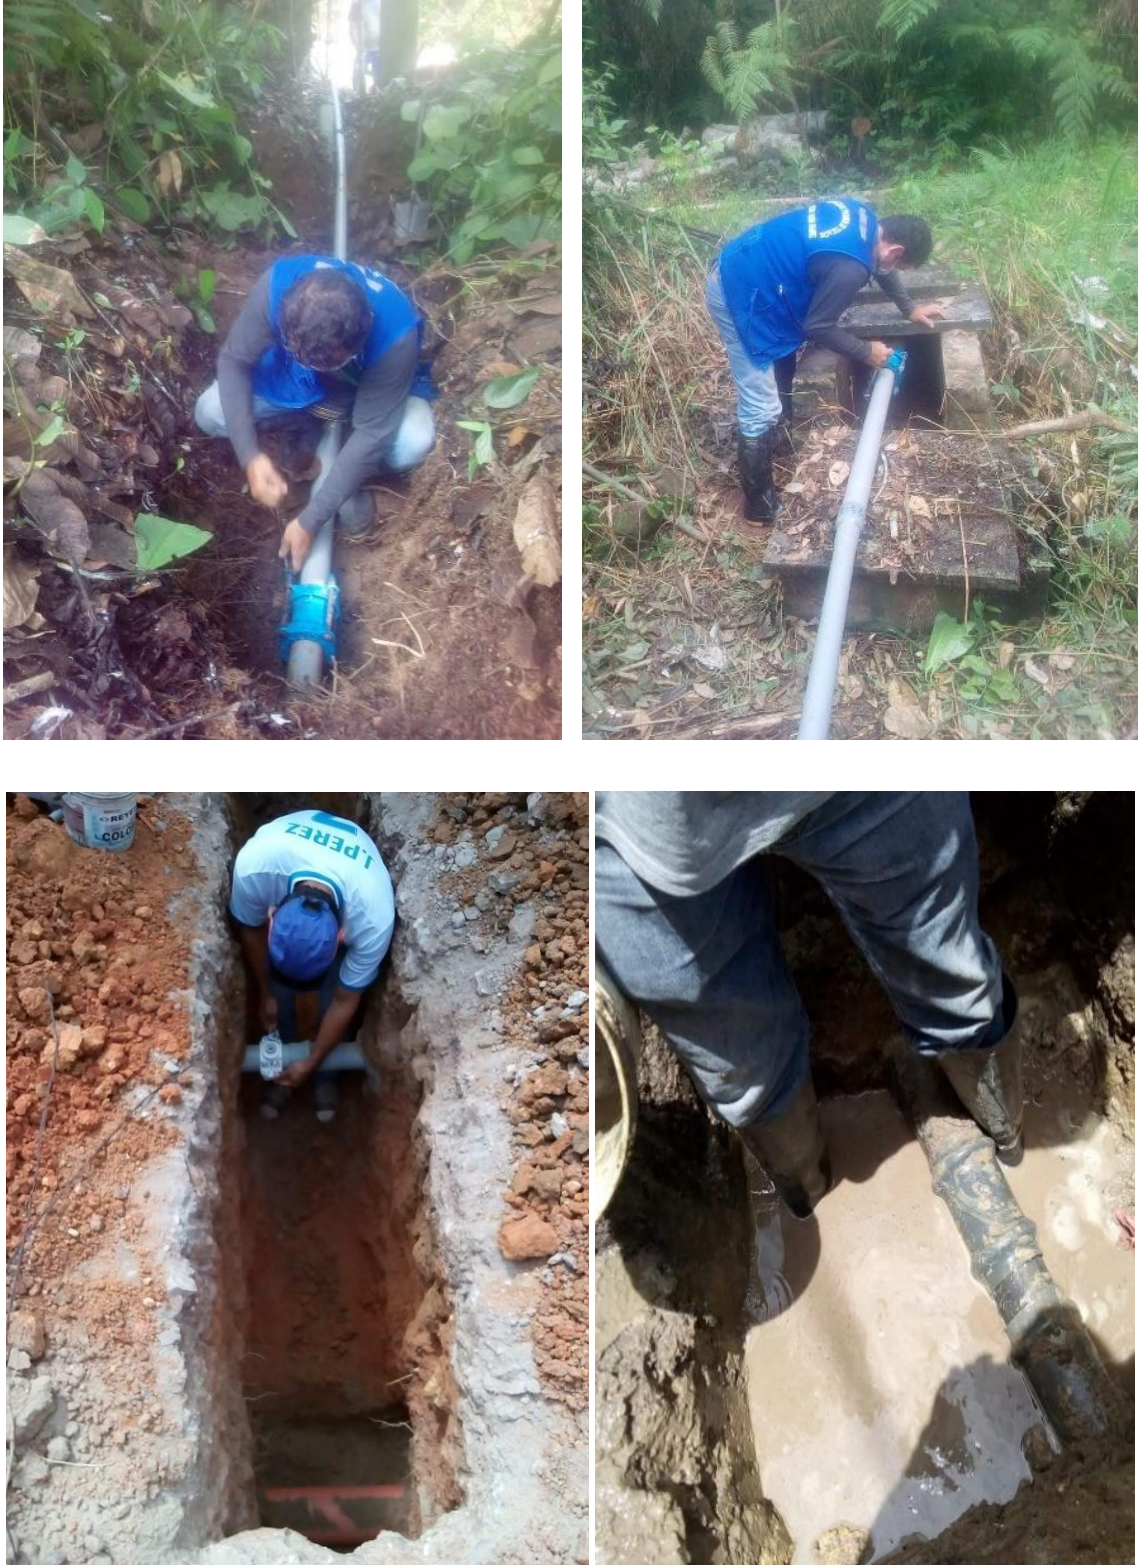
**Figura 38.** Personal técnico realizando trabajos de mantenimiento y reparación de las redes de distribución primaria y secundaria de agua potable en la ciudad.

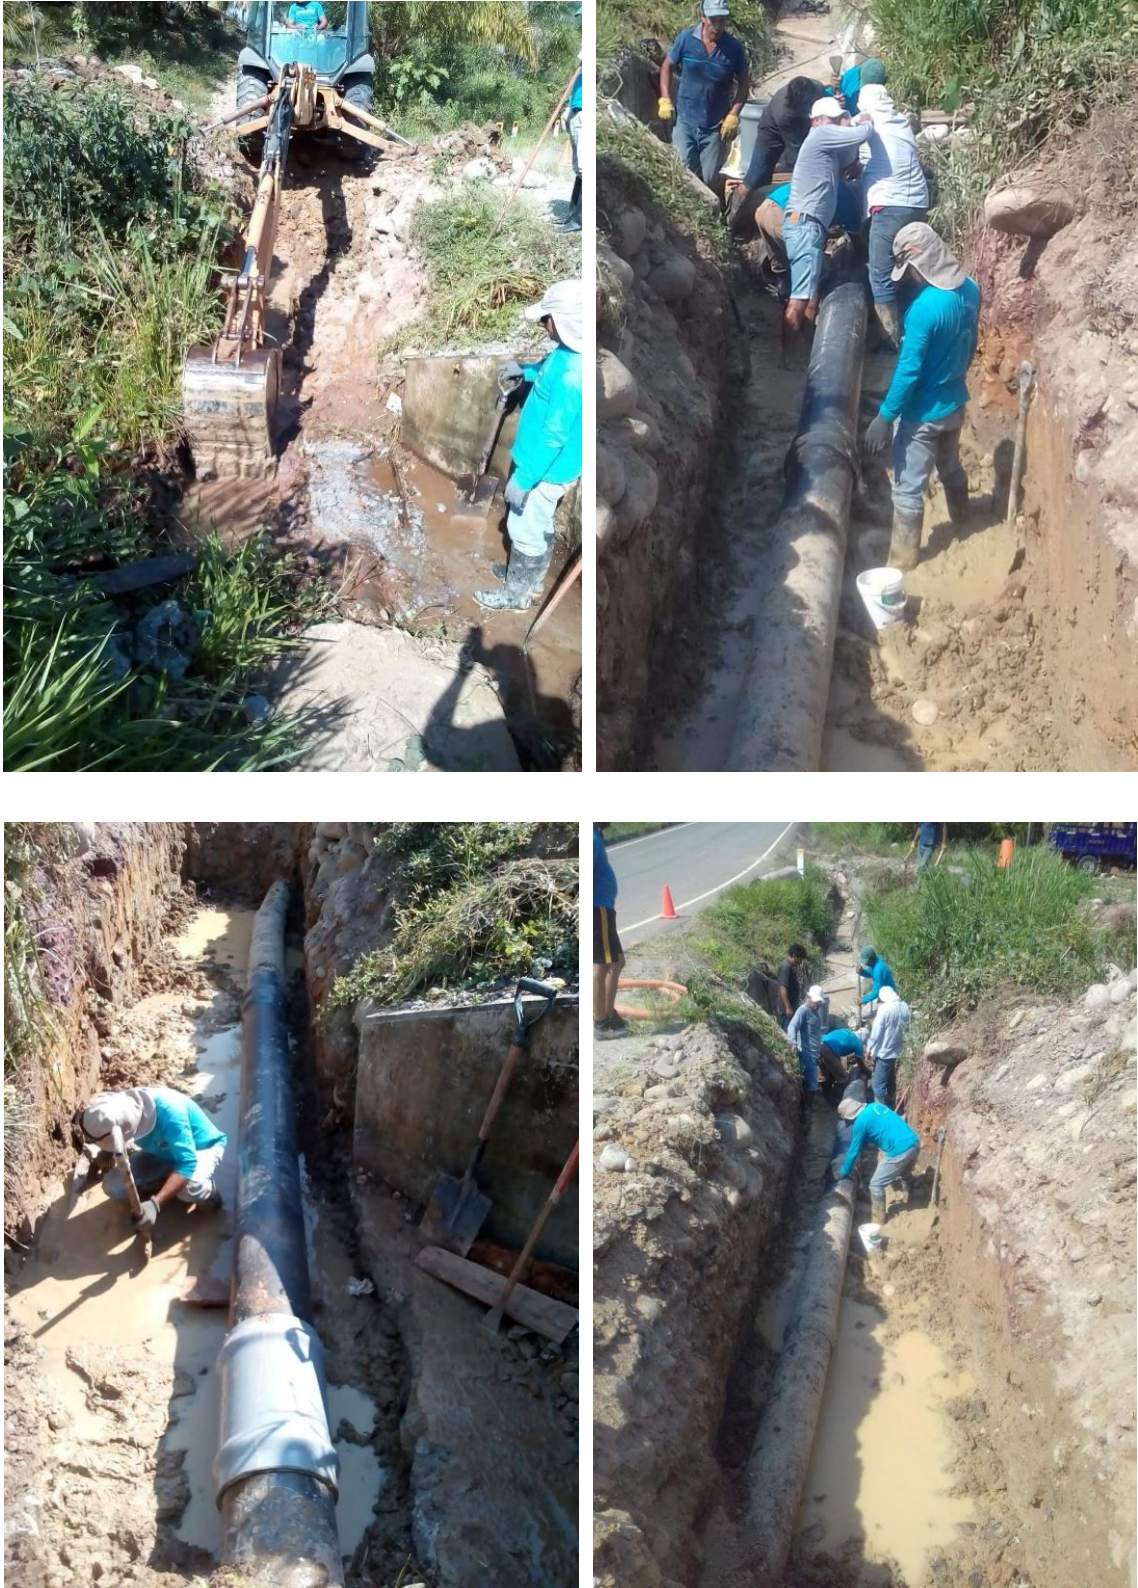
**Figura 39.** Personal técnico realizando trabajos de reparación de la tubería de conducción de 315 y 250 mm de diámetro en el sector Yacusisa.
