**UNIVERSIDAD NACIONAL AGRARIA DE LA SELVA**

**ADMINISTRACION DE SISTEMAS DE ABASTECIMIENTO DE AGUA POTABLE  
EN LAS LOCALIDADES DE NUEVO PROGRESO Y TOCACHE**

**Trabajo de Suficiencia Profesional**

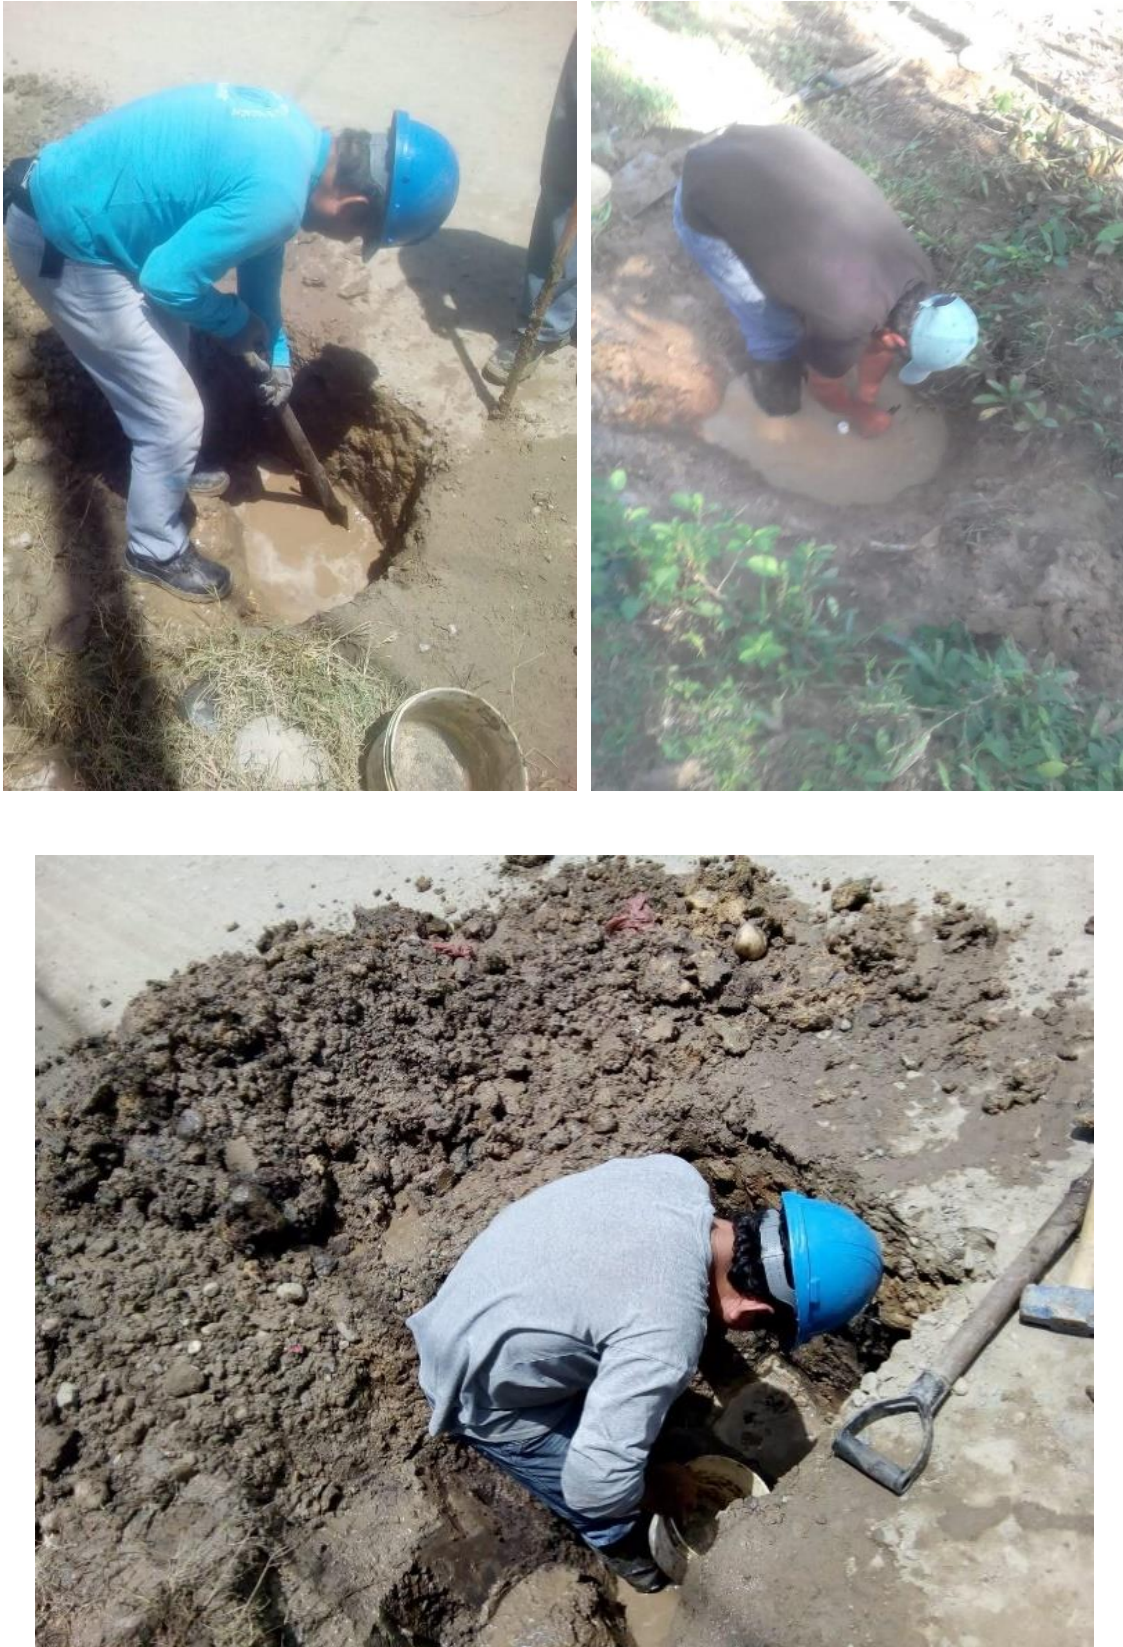
**Figura 41.** Trabajos de clausura de conexiones clandestinas de agua potable.
