**INVENTARIO Y ANÁLISIS DE POZOS DE AGUA  
SUBTERRÁNEA EN CASTILLO GRANDE Y BRISAS  
DEL HUALLAGA – TINGO MARÍA**

**Tesis**

**INGENIERO EN RECURSOS NATURALES RENOVABLES  
Mención en Conservación de Suelos y Agua**

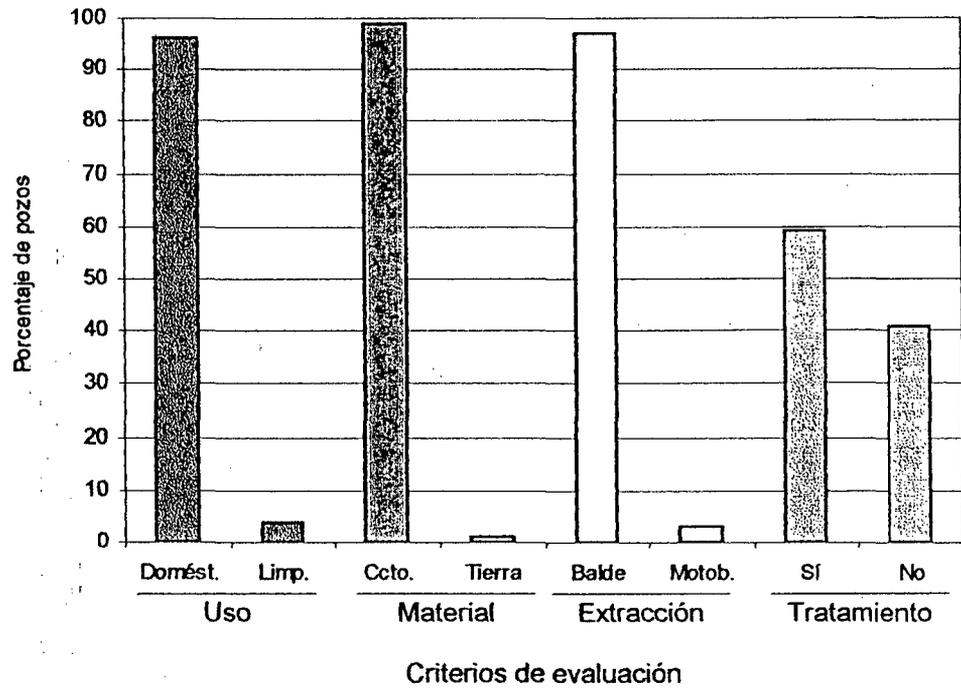
En el A. H. Brisas del Huallaga, se encontró 152 pozos de agua subterránea que sirven en promedio a 1000 habitantes de los cuales el 96% son de uso doméstico y sólo el 4% es utilizado en limpieza; así mismo el 99% son de concreto simple; la técnica que se utiliza para la extracción es la del balde en 97% y motobomba en 3%; el agua en 59% tiene tratamiento químico antilarval con Temephos al 1%, y el 41% no tiene tratamiento como se muestra en la Figura 1.

**Figura 1.** Inventario en base a criterios de evaluación de los pozos en el A. H. Brisas del Huallaga.

Para completar el inventario, en los Centro Poblados estudiados se ha determinado que el método de recolección del agua de pozo que predomina, es la técnica del balde, como se muestra en las Figuras 1 y 2; técnica que esta contribuyendo a acelerar el deterioro de la calidad del agua por la falta de limpieza, observada en la investigación de campo, tal como lo

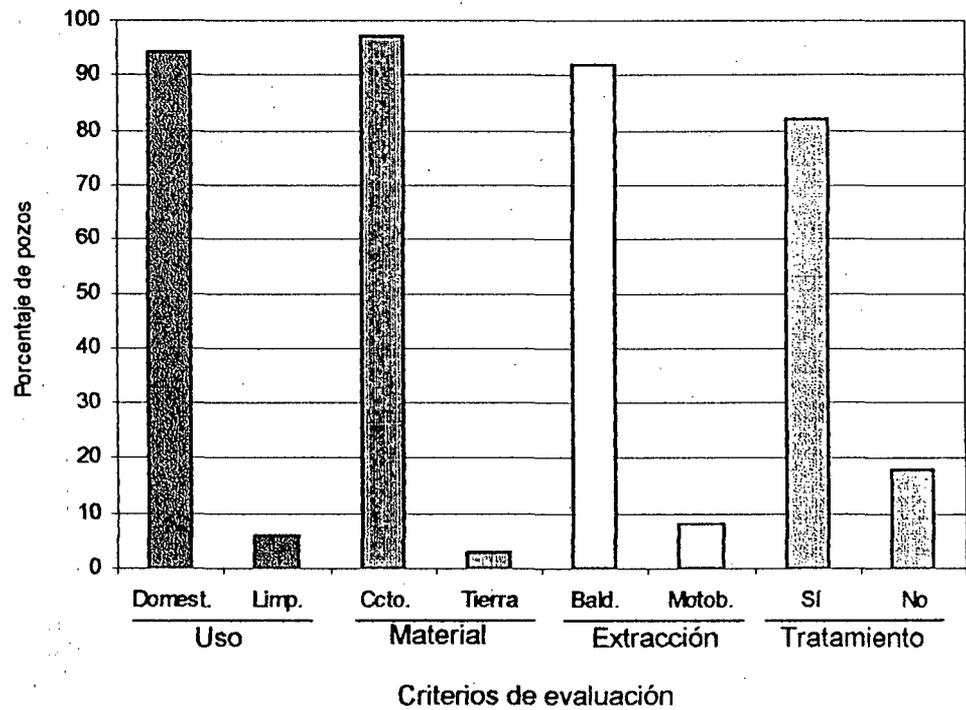
Del mismo modo en la Figura 2, se anotan los resultados obtenidos en el CPM Castillo Grande, basados en los mismos criterios; donde se encontraron 386 pozos que sirven a 9700 habitantes, en donde podemos resaltar que un 94% son de uso doméstico; el 97% son de concreto simple; 92% se realiza la extracción con balde y el 82% tiene tratamiento químico antilarval con Temephos al 1%.

**Figura 2.** Inventario en base a criterios de evaluación de los pozos en el CPM Castillo Grande.

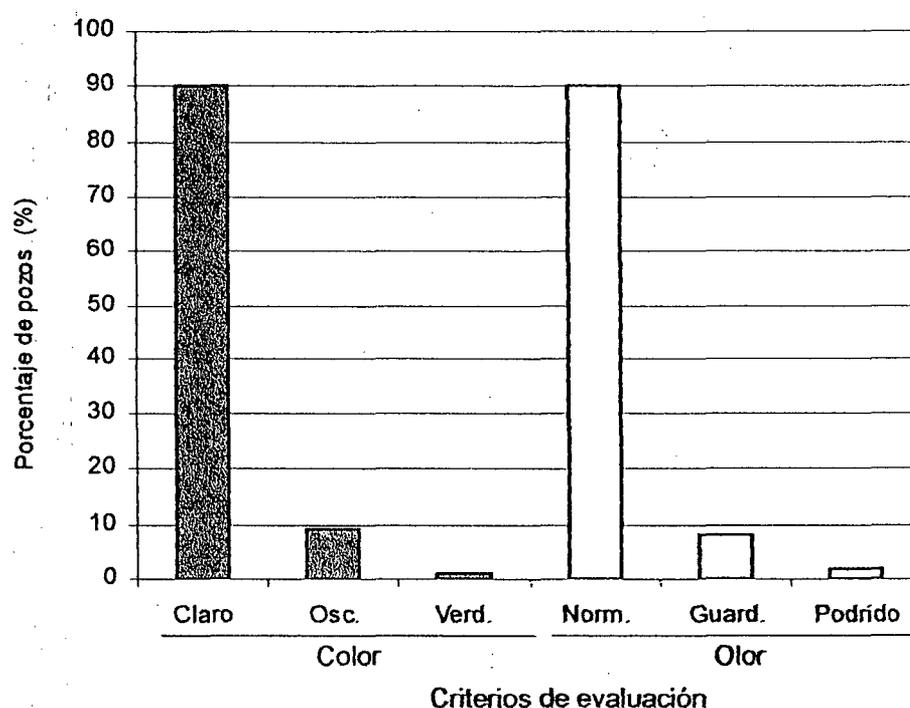
Respecto a las características organolépticas del agua de pozo de consumo doméstico en el A. H. Brisas del Huallaga como se indica en la Figura 3, predominantes son del color claro en 90%, oscuro en 9% y verdoso en 1%; del mismo modo el olor predominante es normal (*sui generis*) en 90%, olor a guardado en 8% y olor a podrido en 2%. En la Figura 4, referido al CPM Castillo Grande, el 87 % tiene color claro y el 8% color oscuro, 4% verdoso y amarillento en 2%; de igual manera el 95% tiene olor normal (*sui generis*), 3% olor a guardado y el 2% olor a podrido.

**Figura 3.** Características organolépticas de las aguas de los pozos de A. H. Brisas del Huallaga.

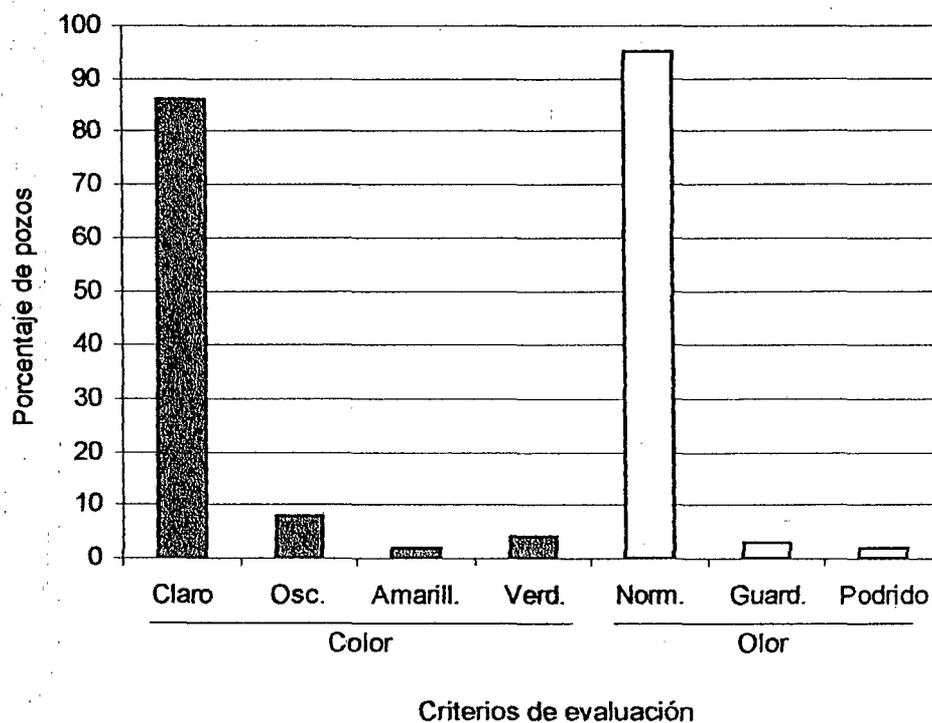
**Figura 4.** Características organolépticas de las aguas de los pozos del CPM Castillo Grande.

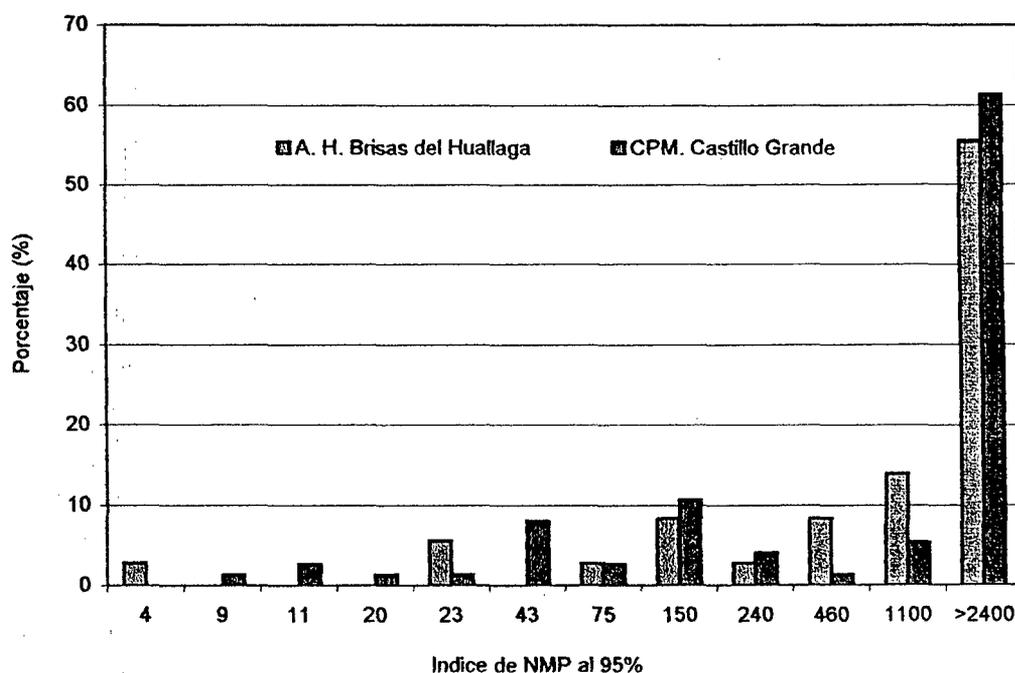
Respecto a la presencia de microorganismos indicadores de la calidad sanitaria el agua de pozo, se ha encontrado un alto índice de presencia de microorganismos coliformes totales mayor de 2400 en el A. H. Brisas del Huallaga en 55.5%; y en el CPM Castillo Grande en 61%. De la presencia de *E. Coli* termotolerante en el A. H. Brisas del Huallaga mayor de 2400, se tienen 16.66% y en el CPM Castillo Grande de 29%; lo que en el índice 240, 23 y menor a 3, en el A. H. Brisas del Huallaga son superiores (16.5–6.5; 30.5–5.5; 19–13) al CPM Castillo Grande, respectivamente (Figura 5 y 6).

**Figura 5.** NMP, Coliformes totales en aguas de pozos del A. H. Brisas del Huallaga y CPM Castillo Grande.

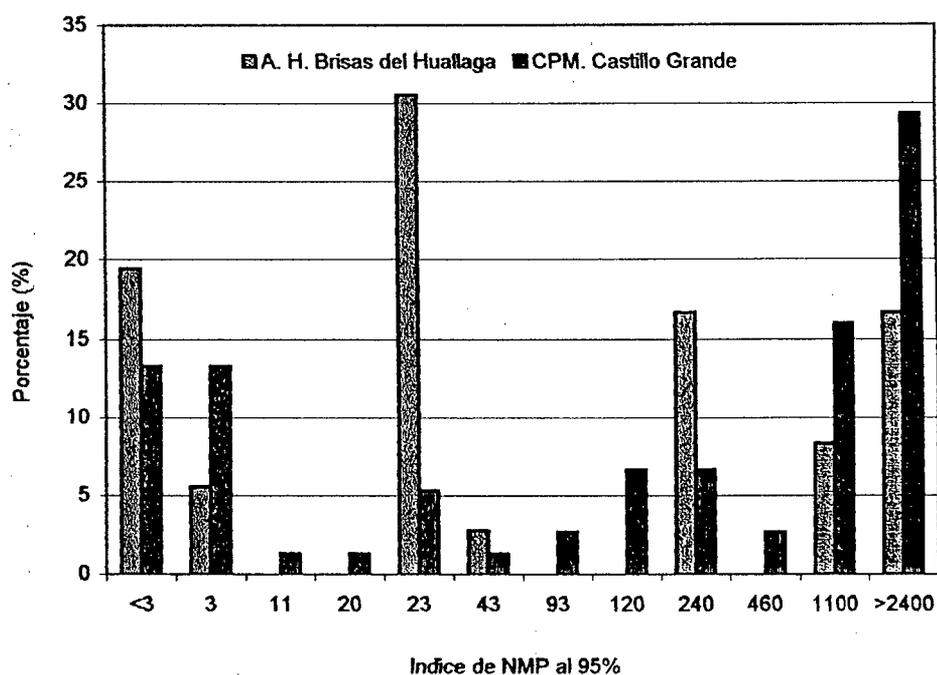
Figura 6. *E. coli*, termotolerante en aguas del pozo del A. H. Brisas del Huallaga y del CPM Castillo Grande.

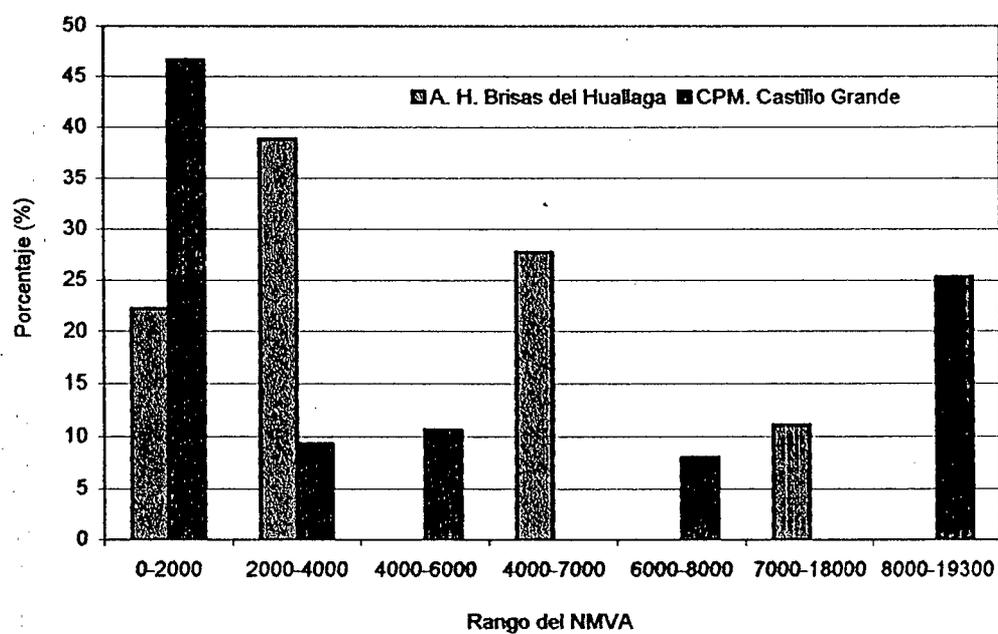
De igual manera el recuento de microorganismos mesófilos aerobios viables, ostentó en dichas aguas porcentajes altos, corroborando la baja calidad sanitaria de las mismas que comparando en el rango del índice 0–2000, se sitúa en un 46% para CPM Castillo Grande y un 22% para el A. H. Brisas del Huallaga, en el rango del índice 2000–4000, el A. H. Brisas del Huallaga tienen 38% y CPM Castillo Grande en 9%, en el rango del índice 4000–7000, el A. H. Brisas del Huallaga tienen 27.5% y el CPM Castillo Grande en 10.5%, y en el rango del índice 7000–19300, el A. H. Brisas del Huallaga, ostenta 11% y el CPM Castillo Grande en 25% (Figura 7).

Figura 7. Recuento del NMAV en aguas de pozos del A. H. Brisas del Huallaga y del CPM Castillo Grande.

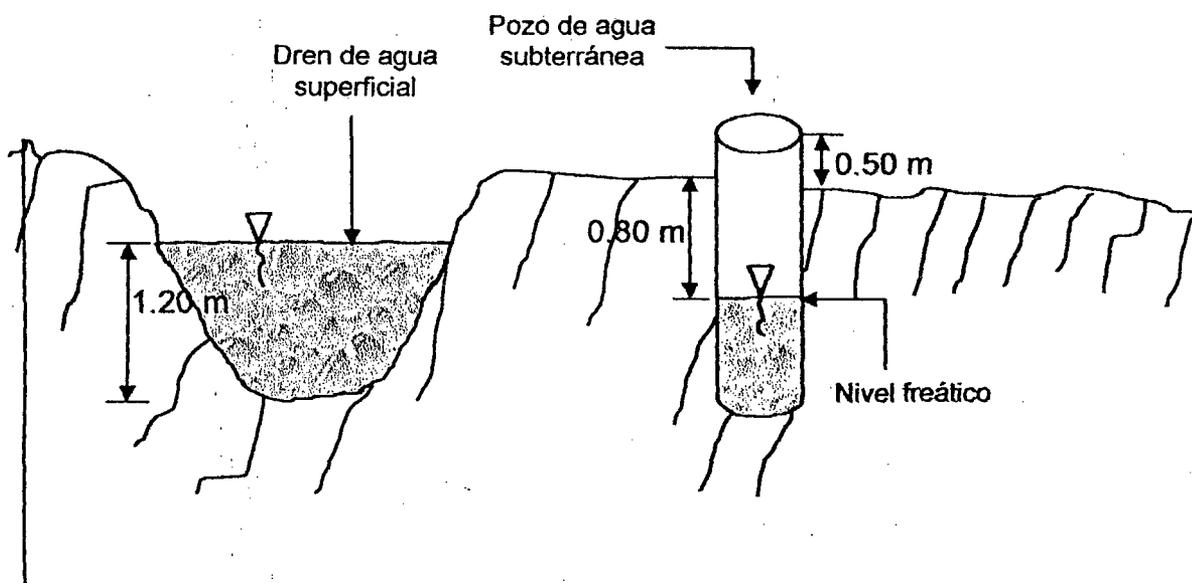
Existen cursos de agua superficial que atraviesan estos sectores, los cuales son utilizados como red colector de los desagües de los pobladores que se ubican a las orillas de éstos, los cuales contribuyen a la contaminación de los niveles freáticos por el tipo de suelos predominantes, ya que estos

drenes se ubican en un nivel topográfico superior al de éstos niveles como se puede apreciar en la Figura 8.

**Figura 8.** Nivel freático de los pozos de agua subterránea de uso doméstico y el nivel del curso del agua superficial en al A. H. Brisas del Huallaga y el CPM Castillo Grande.

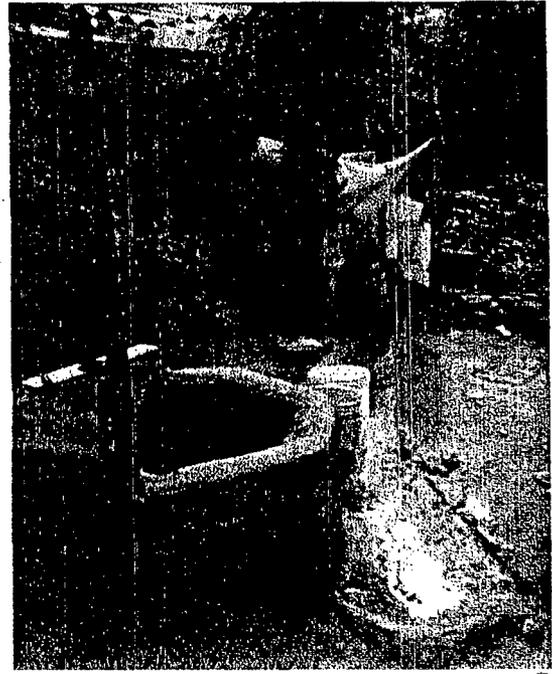
Vista del pozo subterráneo de uso doméstico cerca al servicio higiénico en el A. H. Brisas del Huallaga

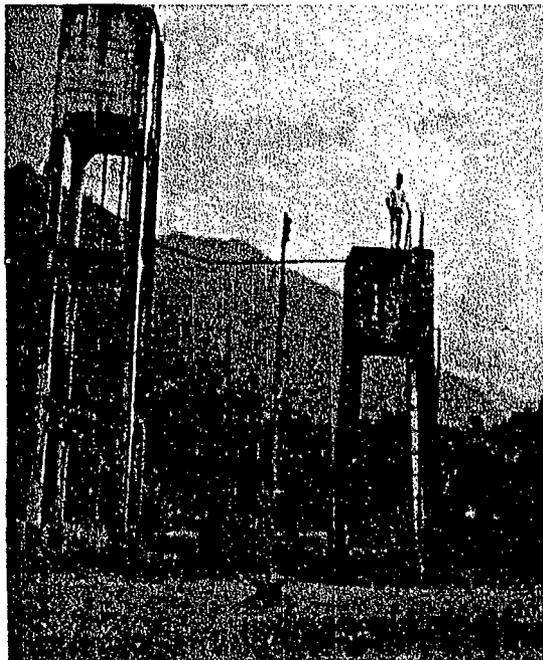
Tanque elevado con agua de pozo subterráneo en el hotel turístico Madera Verde

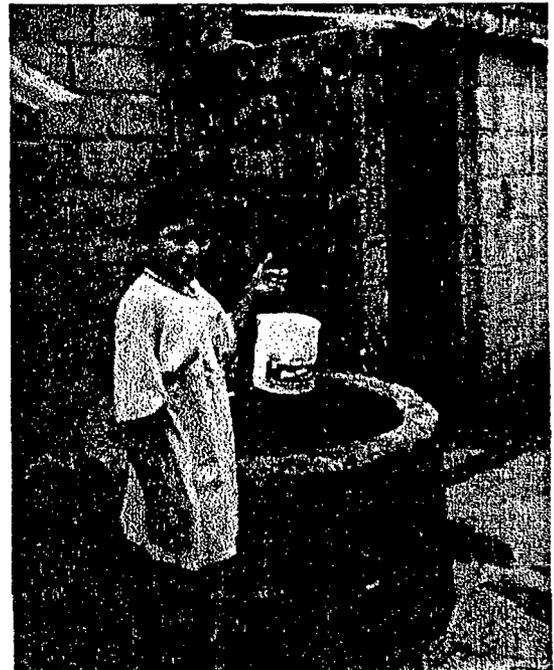
Extracción del agua de pozo subterráneo, cerca del servicio higiénico en el CPM: CAstillo Grande
