**DECAIMIENTO DE CLORO RESIDUAL EN LA RED DE DISTRIBUCIÓN DE
AGUA PARA CONSUMO HUMANO EN EL CASERÍO 7 DE OCTUBRE,
PUCAYACU –LEONCIO PRADO – HUÁNUCO, PERIODO AGOSTO - OCTUBRE,
2024.**

Tesis

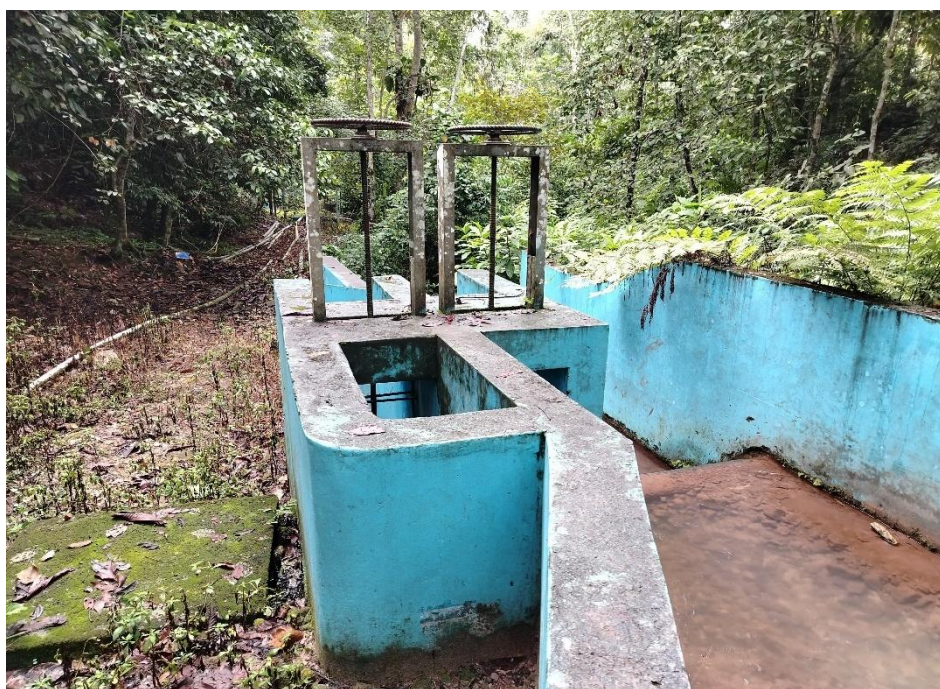
La estructura de captación es de tipo barraje, este componente se encontró en un estado de conservación regular como indica en la tabla 5, debido a la falta de un mantenimiento constante, el lugar estuvo llena de malezas, hojarasca, mohos y algas, como se observa en la figura 2.

Figura 2. Captación con presencia de malezas, hojarasca, mohos y algas.

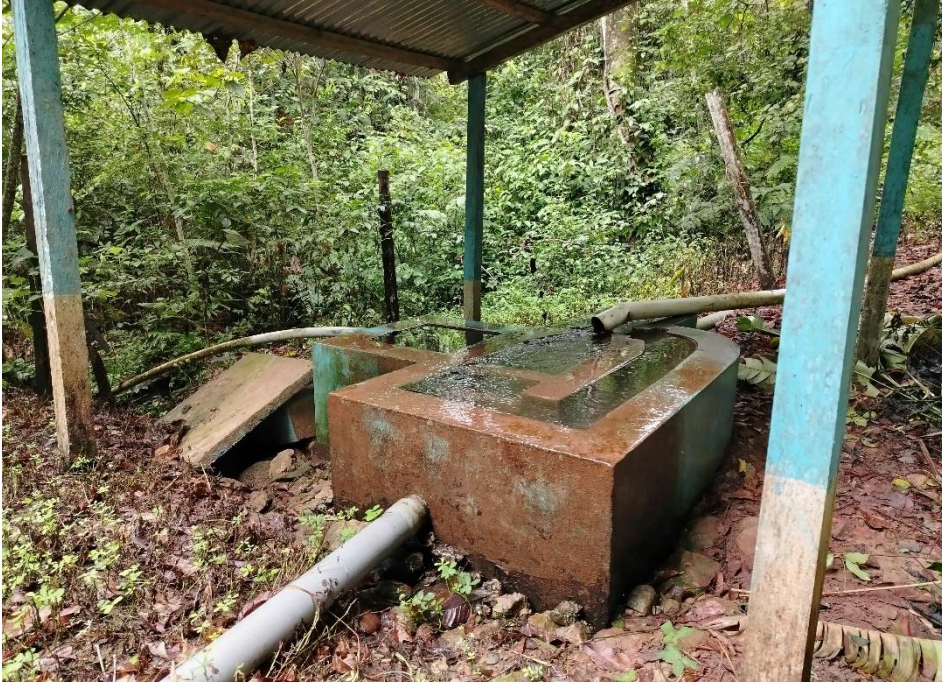
La estructura de desarenador se encontró en un estado de conservación regular, se observó que las tuberías se encuentran con suciedad (barro), de igual manera se encontró moho en la estructura, como indica en la tabla 6, esta área cuenta con un techado para evitar la caída de hojas, como se puede ver en la figura 3.

Figura 3. Desarenador con presencia de suciedad y moho.

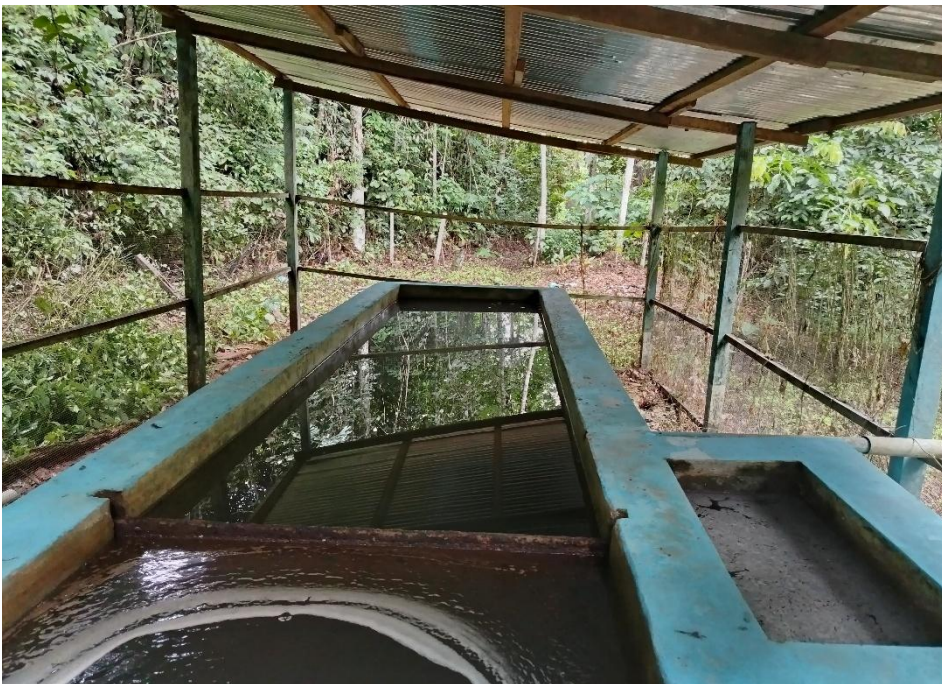
La estructura de sedimentador se encontró en un estado de conservación regular, se observó que las tuberías se encuentran con suciedad (barro), de igual manera se observó que la rejilla que separa el lodo sedimentado del agua se encuentra oxidado como indica en la tabla 7, esta área cuenta con un techado para evitar la caída de hojas, y con un perímetro cercado con malla, tal como se muestra en la figura 4.

Figura 4. Sedimentador con presencia de suciedad.

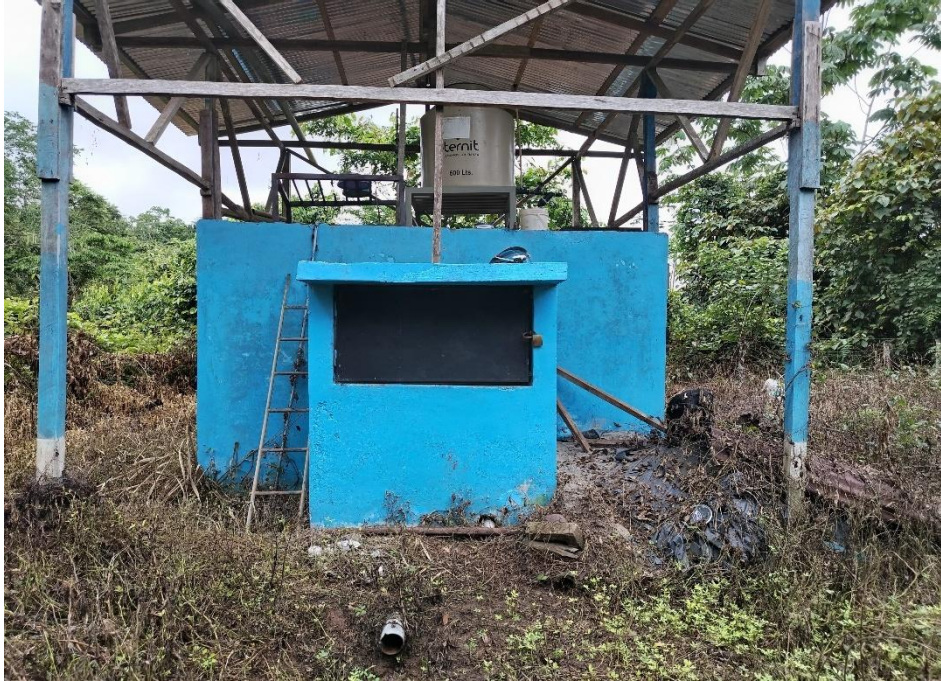
La estructura del reservorio se encontró en un estado de conservación regular, el lugar estuvo llena de malezas, y se vio reflejado la falta de limpieza alrededor del reservorio como indica en la tabla 8, el reservorio tiene una capacidad de 37.45 m³ y cuenta con un techado para evitar la caída de hojas en el lugar según se puede ver en la figura 5.

Figura 5. Reservorio con presencia de malezas en su entorno.

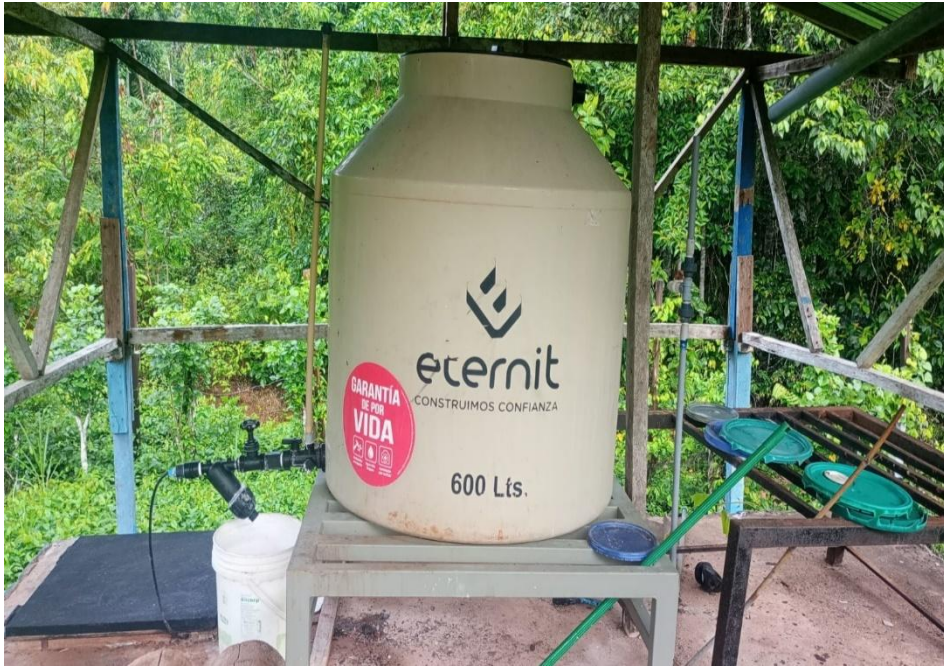
El tanque clorador se encontró en un buen estado como indica en la tabla 9, tiene una capacidad de 600 litros, este componente está ubicado en la parte superior del reservorio y por ende cuenta con un techado para evitar la caída de hojas en el lugar según se evidencia en la figura 6.

En el tanque clorador de 600 litros se aplican 5 kilogramos de hipoclorito de calcio de forma manual, para asegurar la distribución uniforme del hipoclorito de calcio se realizó un mezclado con la finalidad de que la dilución sea homogénea. Posteriormente, se abrió la llave de paso para permitir que la solución clorada fluyera al reservorio y de esta manera comienza la desinfección del agua. Cabe señalar que la dosificación del hipoclorito de calcio se realiza todos los días 9 de cada mes.

Figura 6. Tanque clorador en buen estado.

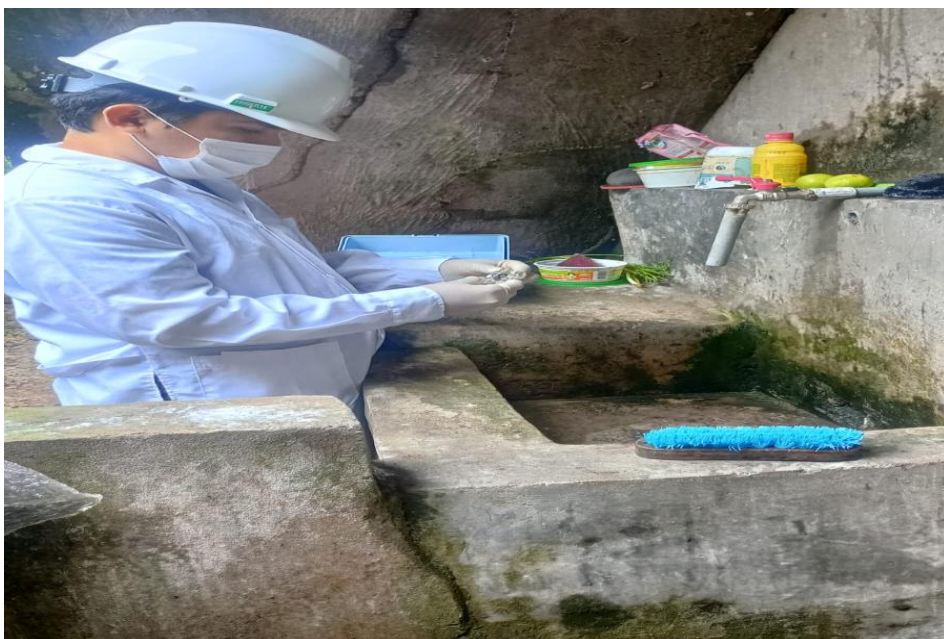
La red de abastecimiento de agua se compone de un conjunto de tuberías que parte desde el reservorio principal y se despliega a lo largo del caserío 7 de Octubre, que llega desde el kilómetro 12 hasta el kilómetro 19, a lo largo del lugar se pudo visualizar que parte de estas tuberías se encontraron expuestas sobre la tierra y en algunas viviendas se encontraron fugas de agua como indica en la tabla 10, por ende, se encontró en un estado regular. Finalizando con las conexiones domiciliarias, donde hubo presencia de mohos y fugas como se manifiesta en la figura 7.

Figura 7. Conexión domiciliaria con presencia de mohos.

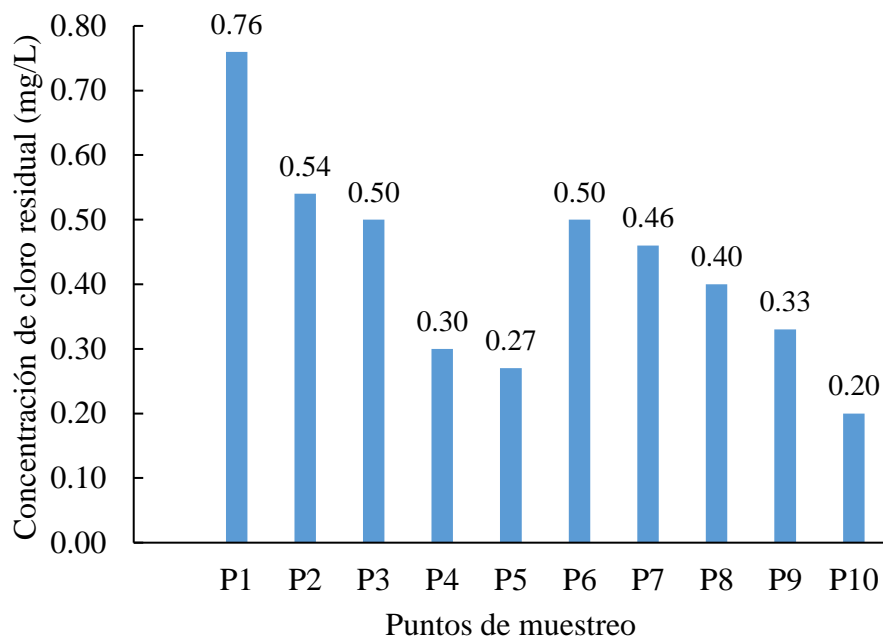
La figura 8 representa el promedio de concentración de cloro residual (mg/L), teniendo como valor máximo de 0.76 mg/L en el punto de muestreo P1 (reservorio) y como valor mínimo de 0.20 mg/L en el punto de muestreo P10 (vivienda). Estos datos fueron obtenidos del promedio de las tres tomas de muestreo del mes de agosto del año 2024.

Figura 8. Promedio de concentración de cloro residual (mg/L) en el mes de agosto.

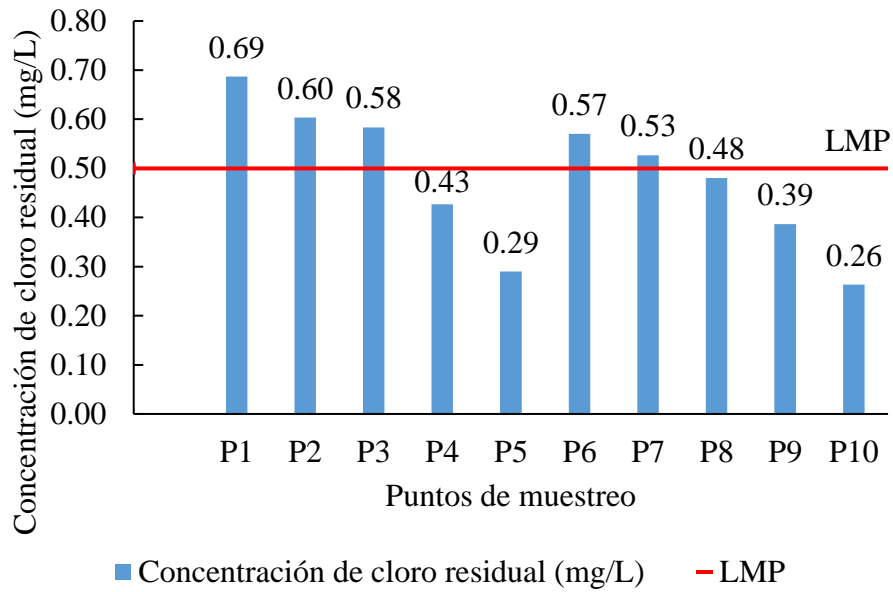
La figura 13 presenta los promedios de la concentración de cloro residual (mg/L) en comparación con el Límite Máximo Permisible (LMP). Los puntos de muestreo P1, P2, P3, P6 y P7 mostraron concentraciones de cloro residual adecuadas para el consumo humano, con valores iguales o superiores a 0.50 mg/L, cumpliendo con la normativa vigente. En cambio, en los puntos de muestreo P4, P5, P8, P9 y P10, las concentraciones fueron inferiores a 0.50 mg/L, lo que significa que no cumplen con las regulaciones y, en consecuencia, no son aptos para el consumo humano.

Figura 13. Comparación de la concentración de cloro residual (mg/L) con el reglamento de la calidad de agua para consumo humano en el mes de octubre.

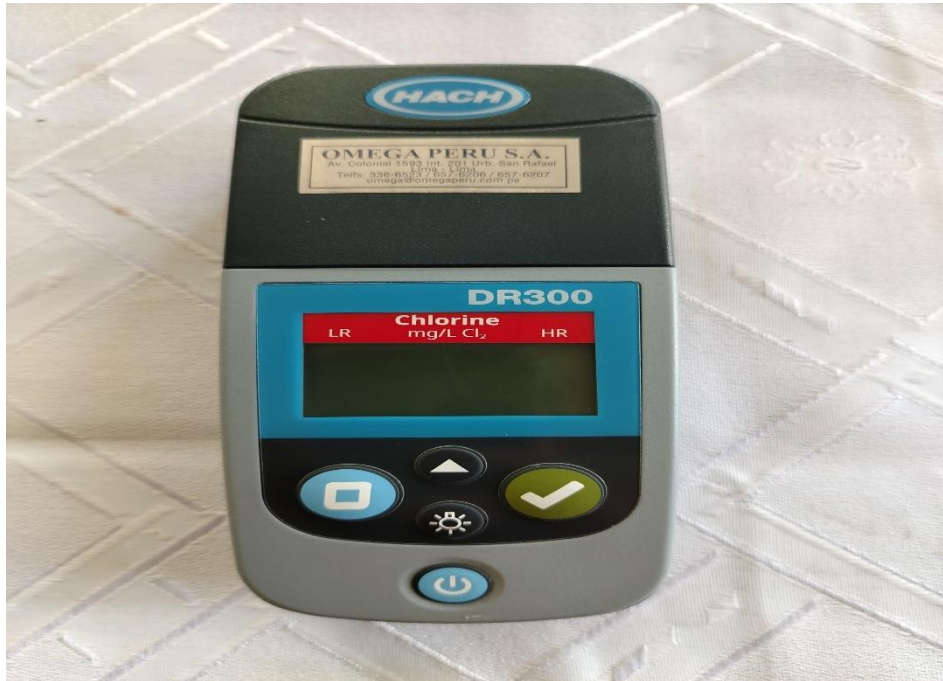
Figura 27. Colorímetro HACH DR 300.

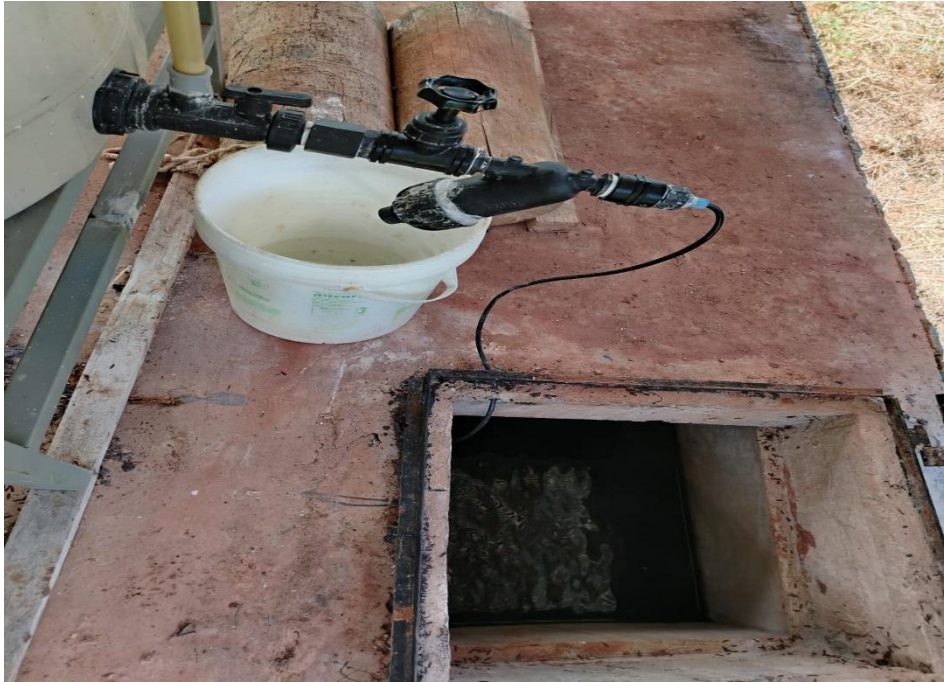
Figura 43. Sistema de cloración por goteo.
