**“FACTORES QUE INFLUYEN EN EL INCREMENTO DE COSTOS EN LA
EJECUCIÓN DE OBRAS PÚBLICAS POR CONTRATA EN LA UNIVERSIDAD
NACIONAL AGRARIA DE LA SELVA, PERIODO 2010-2018”**

PARA OPTAR EL TÍTULO DE CONTADOR PÚBLICO

**PRESENTADO POR:
CESAR AUGUSTO ALIAGA HUARINGA**

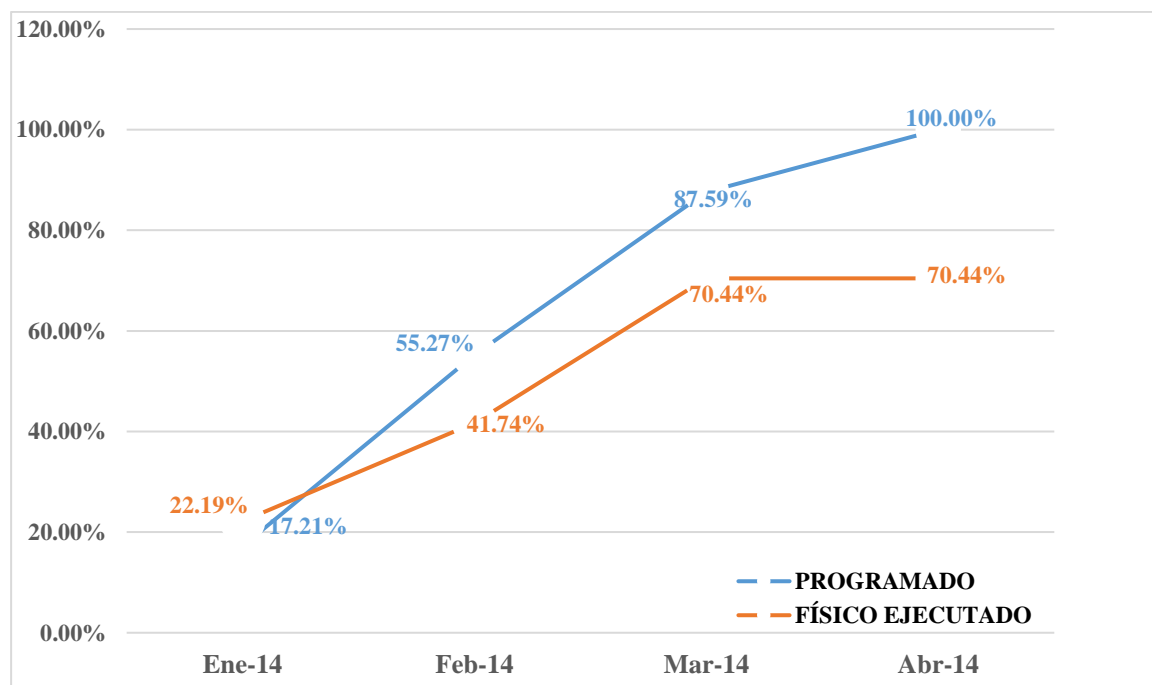
Figura 1

Comparativo del avance físico programado vs ejecutado de la Unidad de Análisis 01

En la tabla 7 y figura 1, se muestra un comparativo del avance físico programado y ejecutado de la Unidad de Análisis 1, evidenciándose en el primer periodo de realización un adelantado en un 4.98% en la ejecución de la obra pública por registrar un avance físico real de 22.19% respecto al 17.21% programado, sin embargo, se reportó retrasos en los meses de febrero y marzo por distar en 13.53% y 17.15% respecto a lo planificado, incumplándose la culminación de la obra en el periodo pactado, es decir, se concretó con un avance físico de 70.44% que expone la existencia de una serie de falencias durante su realización.

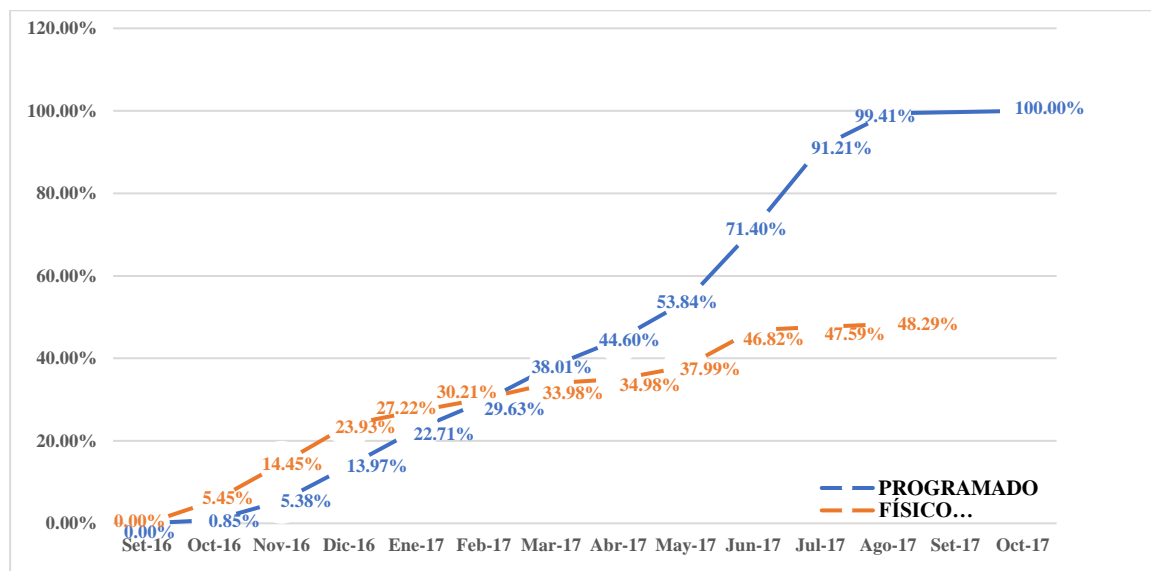
Figura 4

Comparativo del avance físico programado vs ejecutado de la Unidad de Análisis 04

Se evidencia en la tabla 10 y figura 4 un comparativo de los avances físicos de la obra públicas entre lo programado y ejecutado en la Unidad de Análisis 04, determinándose un adelanto en la realización de las obras en los primeros 5 periodos mensuales en relación con lo planificado, lo cual, reportó una ejecución física del 30.21%. No obstante, desde marzo del 2017 hasta agosto 2017 se registró una serie de retrasos significativos en los meses de julio y agosto del 2017 porque distan en un 43.62% y 51.12% de la programación, asimismo, la Unidad de Análisis 4 sólo consiguió un avance físico hasta el 48.29% debido a falencias durante el periodo de ejecución.

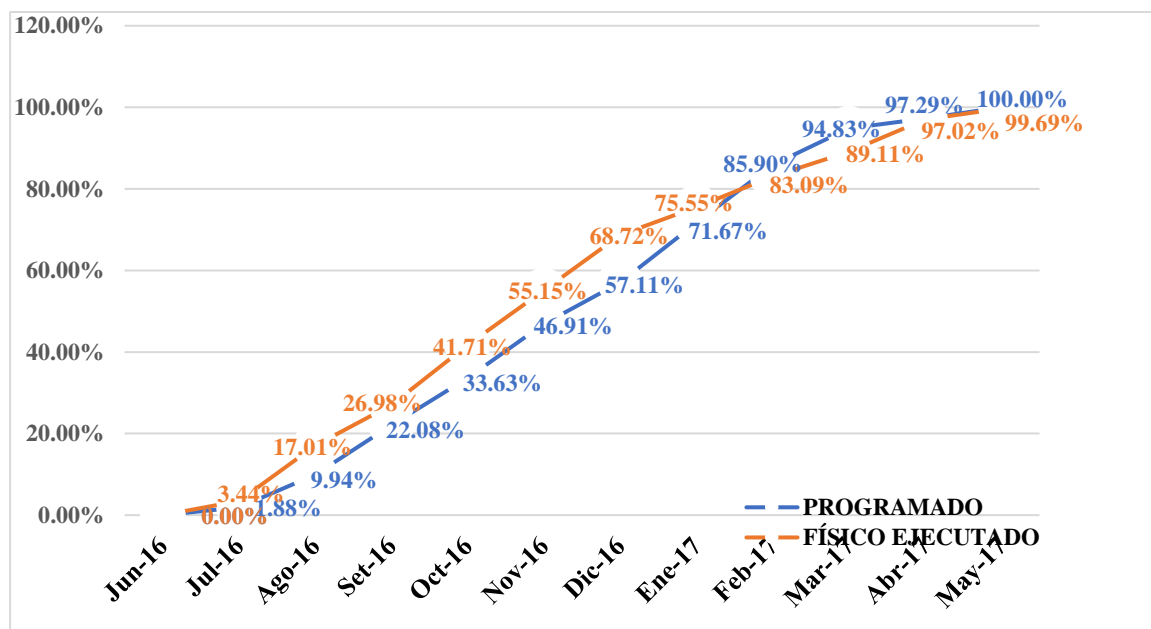
Figura 5

Comparativo del Avance Físico Programado vs Ejecutado de la Unidad de Análisis 05

Se aprecia en la tabla 11 y figura 5 un comparativo del avance físico de la Unidad de Análisis 05 acorde con las valorizaciones expuestas entre lo programado y ejecutado, evidenciándose progresos en la ejecución de la inversión del estado con adelantos en los primeros siete periodos mensuales, lográndose un avance físico real hasta del 75.55%. No obstante, en el periodo octavo hasta el periodo onceavo se reportó notables retrasos en la realización de la obra que imposibilitó finiquitarse al 100%, alcanzándose un avance físico real del 99.69%.

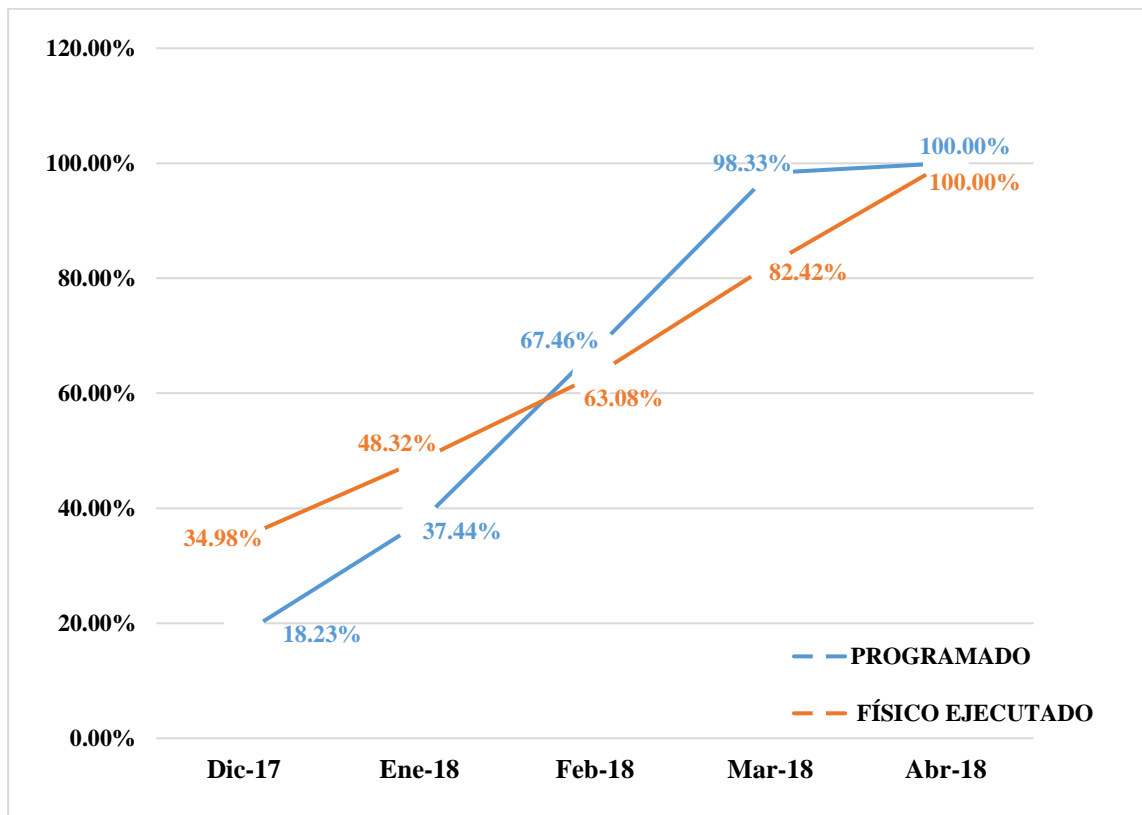
Figura 7

Comparativo del avance físico programado vs ejecutado de la Unidad de Análisis 07

Se evidencia en la tabla 13 y figura 7 un comparativo del avance físico de la Unidad de Análisis 7 entre lo programado y ejecutado, registrándose un adelanto acumulado en la ejecución de la obra hasta 48.32% en enero 2018, sin embargo, se evidenció en febrero 2018 un retraso de 4.38% respecto a lo programado, de igual manera, se reportó en marzo 2018 un atraso de 15.91% en la ejecución en relación a lo programado, no obstante, se culminó la obra al 100% en el periodo previsto pese a los adicionales debido a las deficiencias en el expediente técnico.

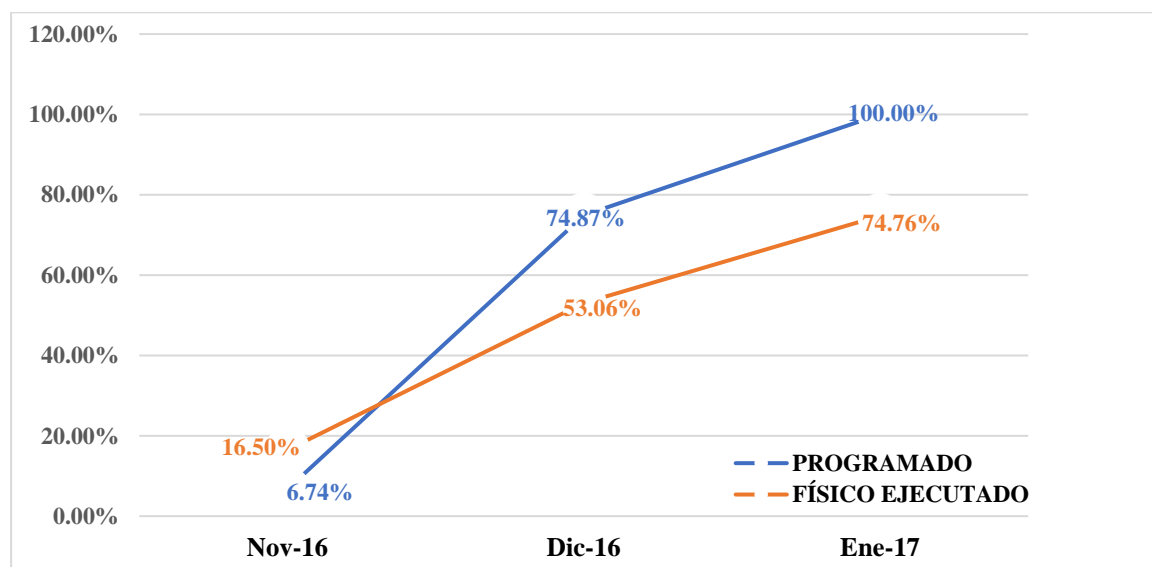
Figura 8

Comparativo del avance físico programado vs ejecutado de la Unidad de Análisis 08

Se muestra en la tabla 14 y figura 8 un comparativo del avance físico de la Unidad de Análisis 8 entre lo programado y ejecutado, reportándose un adelanto de 9.76% en el primer periodo mensual que implicó un avance físico real acumulado de 16.50%, sin embargo, se mostró atrasados crecientes en los siguientes periodos mensuales hasta enero

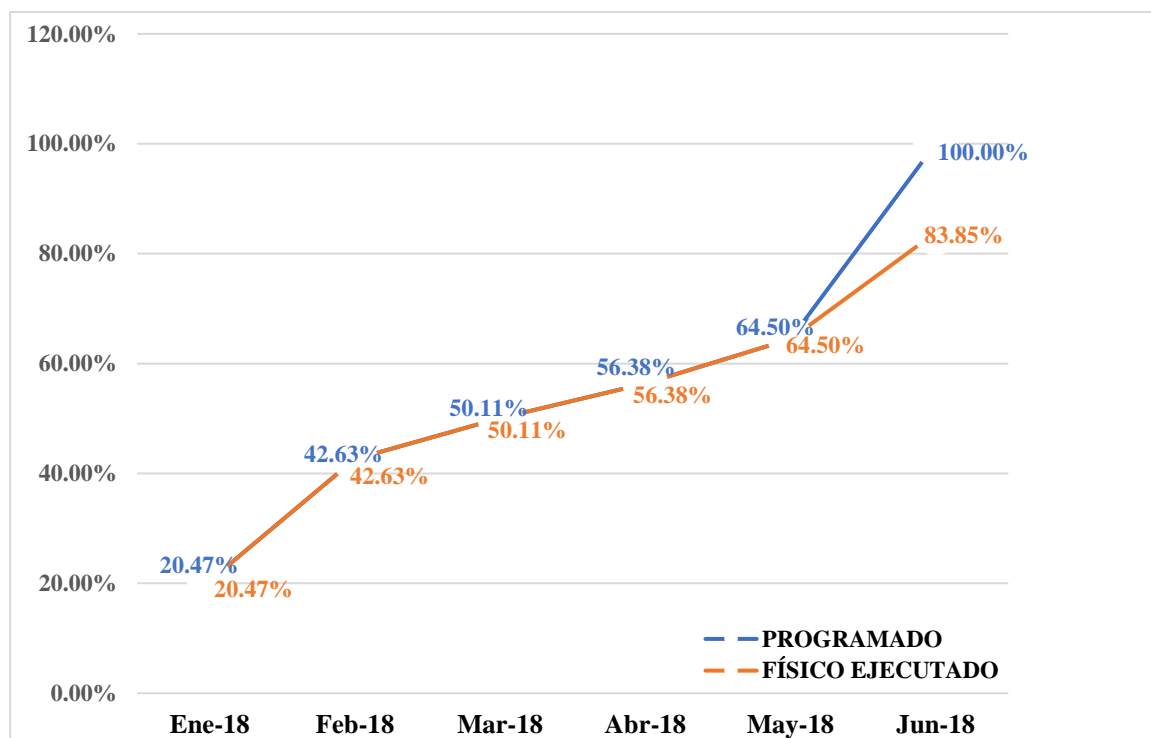
Figura 9

Comparativo del avance físico programado vs ejecutado de la Unidad de Análisis 09

Se evidencia en la tabla 15 y figura 9 un comparativo del avance físico de la Unidad de Análisis 09 entre lo programado con lo ejecutado, reportándose el acatamiento de los plazos fijados en la realización de la obra pública en los cinco primeros periodos mensuales que consiguió un avance acumulado del 64.50%, no obstante, en el siguiente periodo se registró un atraso de 16.15% respecto a lo planificado que imposibilitó su culminación al 100%, consiguiendo sólo un avance físico real de 83.85% que denota escaso seguimiento en el proceso de seguimiento de la obra.

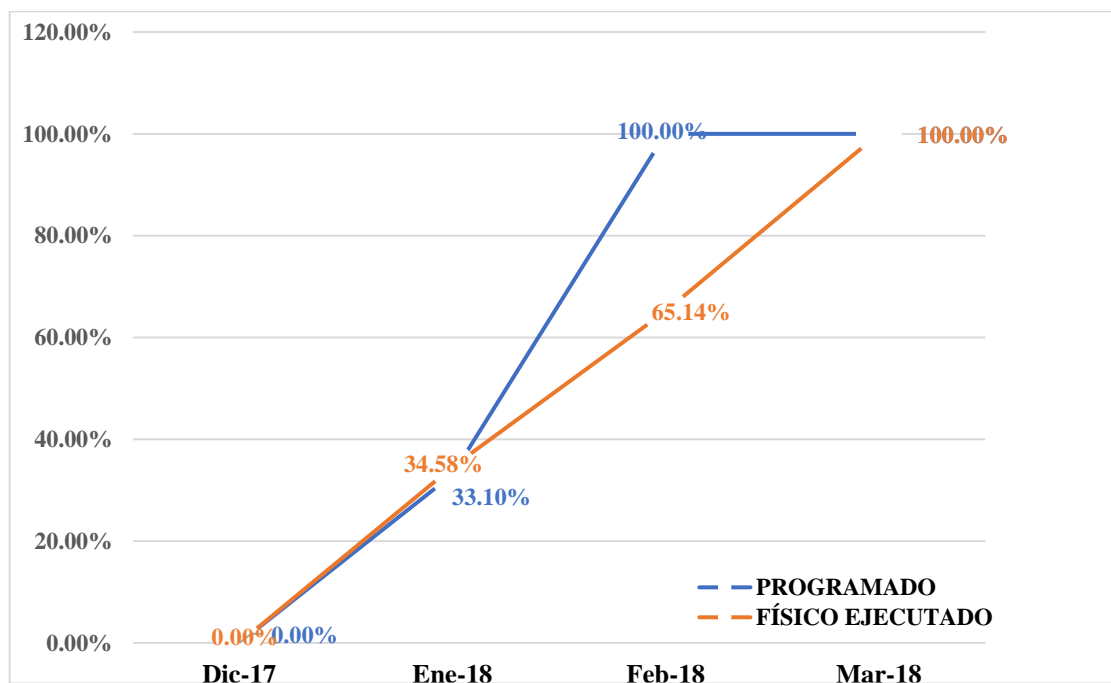
Figura 10

Comparativo del avance físico programado vs ejecutado de la Unidad de Análisis 10

Se evidencia en la tabla 16 y figura 10 un comparativo entre el avance físico programado con el ejecutado en la Unidad de Análisis 10, registrándose en el informe de control de valorizaciones un adelanto de la realización de la obra pública de 1.48% que representó un avance hasta el 34.58% en el primer periodo mensual, sin embargo, en el segundo periodo mensual se mostró un retraso en 34.86% en relación a lo planificado, no obstante, en el siguiente periodo marzo 2018 se finiquitó la obra del sector público en un 100%. Por ende, mencionada Unidad de Análisis reportó inconvenientes y deficiencias en su seguimiento que imposibilitó culminar en el periodo previsto.

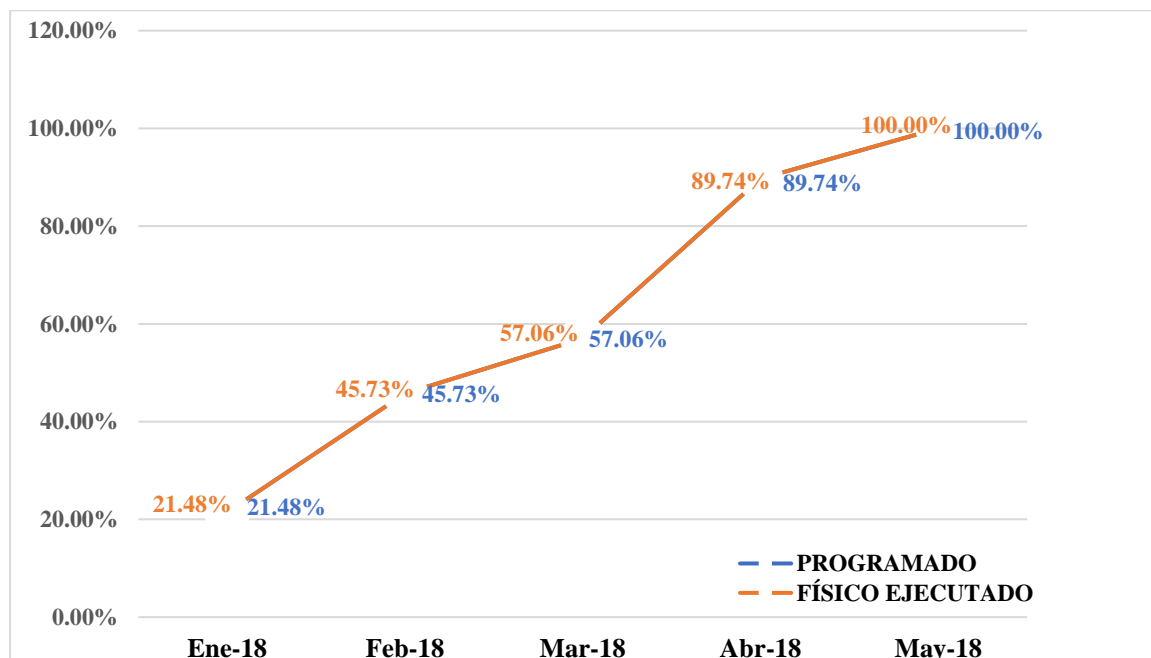
Figura 11

Comparativo del avance físico programado vs ejecutado de la Unidad de Análisis 11

Se muestra en la tabla 17 y figura 11 un comparativo entre el avance físico programado con el ejecutado de la Unidad de Análisis 11, reportándose el cumplimiento de la realización física de la obra estatal acorde con lo planificado en los periodos mensuales desde enero 2018 hasta mayo 2018, por ende, mencionada obra no registró ningún retraso en su ejecución por continuo seguimiento.

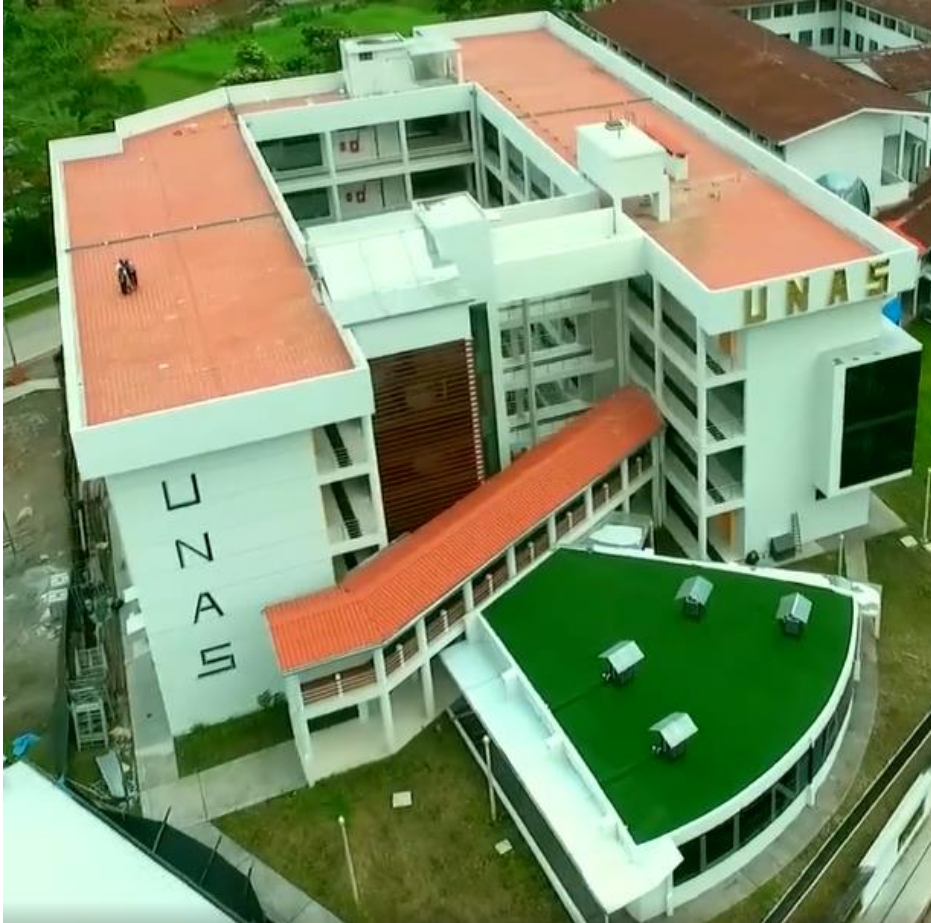
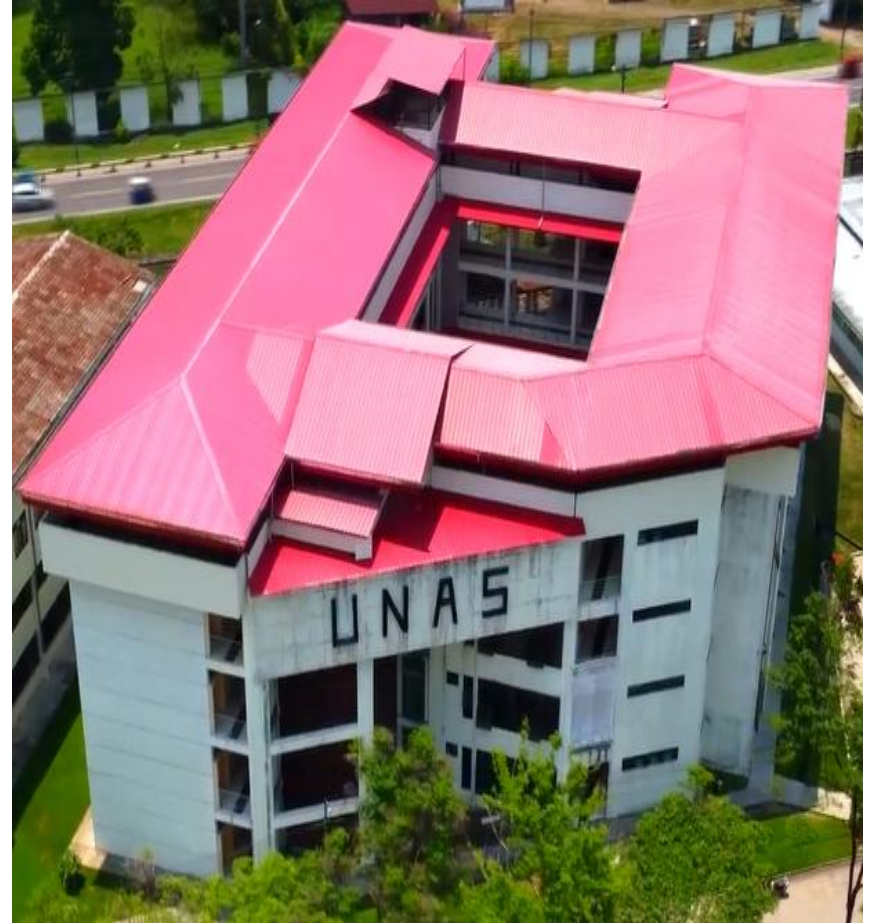
Anexo 02. Coberturas de las infraestructuras

Unidad de Analisis 02: Diseño arquitectónico de obra con cobertura de policarbonato – ladrillo pastelero vs Diseño arquitectónico láminas de Aluzinc AZ 20
