**CALIDAD DEL AGUA DE POZOS PARA CONSUMO HUMANO DEL CASERIO DE
SHIRINGAL, DISTRITO DE PUEBLO NUEVO, PROVINCIA DE LEONCIO
PRADO, ENERO-MARZO 2024**

Tesis

CALIDAD DEL AGUA DE POZOS PARA CONSUMO HUMANO DEL CASERIO DE
SHIRINGAL, DISTRITO DE PUEBLO NUEVO, PROVINCIA DE LEONCIO
PRADO, ENERO – MARZO 2024

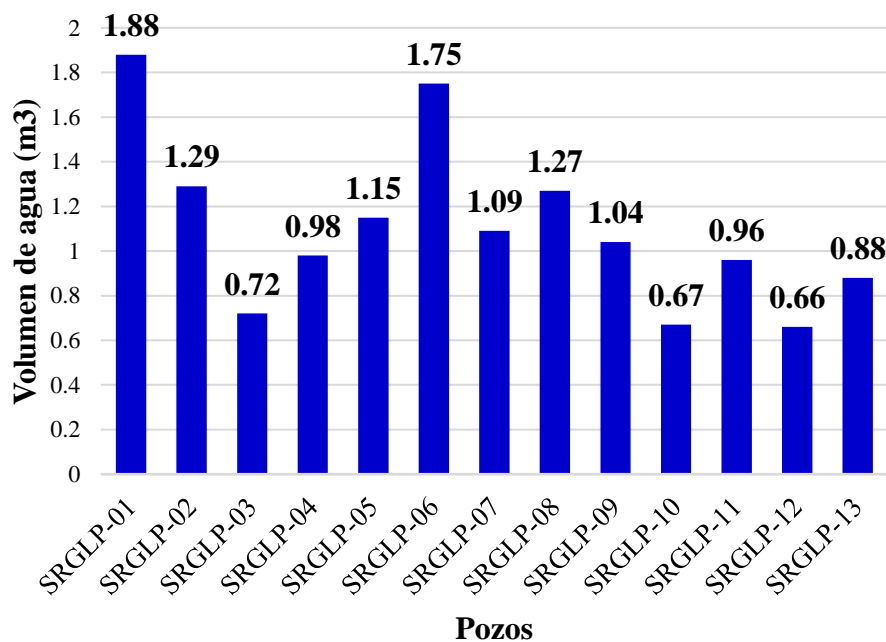
La figura 6 resume la capacidad media de producción por pozo durante el período evaluado (enero-marzo 2024), destacando una variabilidad significativa entre puntos de muestreo. El pozo SRGLP-01 registró los mayores volúmenes (1.88 m^3), mientras que el SRGLP-12 presentó los valores más bajos (0.66 m^3).

Figura 6. Volumen de agua promedio de cada pozo.

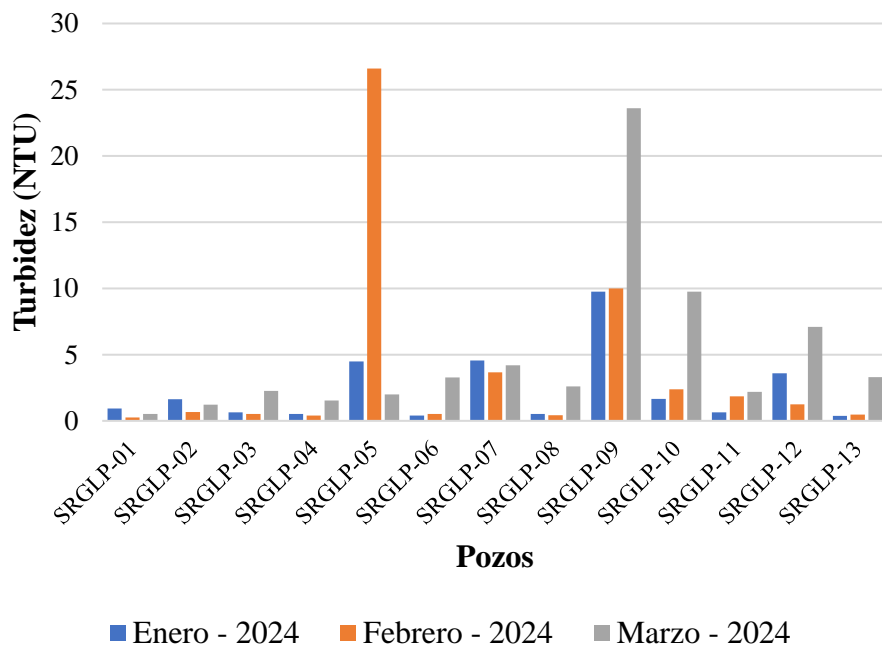
La figura 7 presenta la variación temporal de turbidez en los pozos monitoreados del Caserío Shiringal durante el primer trimestre de 2024 (enero-marzo). Se observa que la Turbidez con el valor más alto se encuentra en el mes de febrero, perteneciente al pozo SRGLP-05 con 26.6 NTU, mientras que el valor más bajo de Turbidez se encuentra en el mes de febrero, perteneciente al pozo SRGLP-01 con 0.26 NTU. Esto se puede corroborar en el mapa de dispersión de la turbidez promedio de la investigación que se observa en el anexo D

Figura 7. Turbidez en los pozos del Caserío de Shiringal.

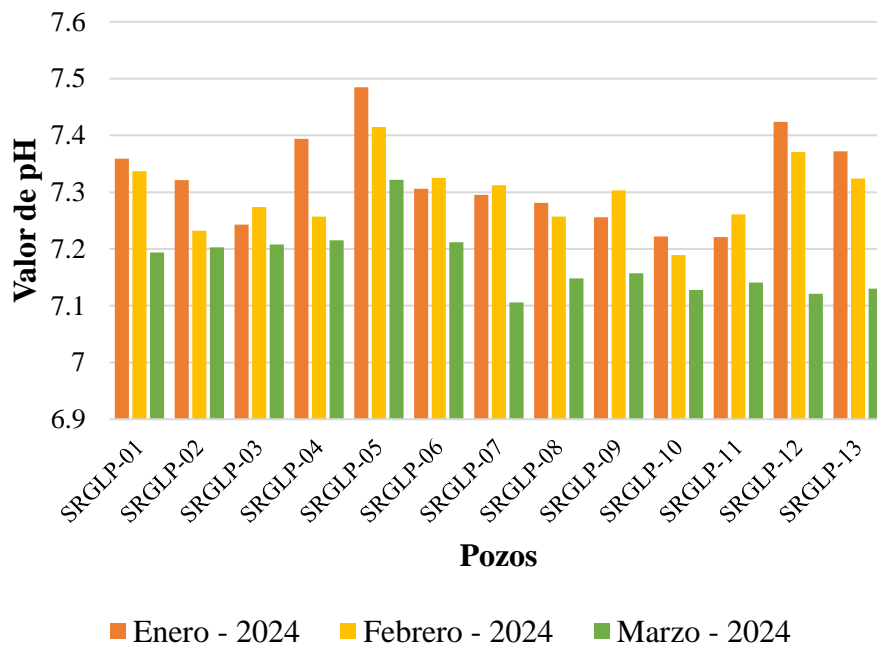
El gráfico en la figura 8 presenta la variación del parámetro pH en los pozos del Caserío Shiringal durante el primer trimestre de 2024 (enero-marzo). Se observa que el pH con el valor más alto corresponde al mes de enero, perteneciente al pozo SRGLP-05 con 7.49, mientras que el valor más bajo de pH pertenece en el mes de febrero, en el pozo SRGLP-12 con 7.11. Esto se puede corroborar en el mapa de dispersión de pH promedio de la investigación que se observa en el anexo D.

Figura 8. pH en los pozos del Caserío de Shiringal

Estos resultados concuerdan con el estudio de Calsín (2016) realizado en pozos artesanales del sector Taparachi III (Puno), donde se registró un pH promedio de $7.39 \pm 0,08$ en aguas subterráneas, y los pozos tubulares de $7,28 \pm 0,12$, valores muy similares a los registrados en nuestra investigación. Rengifo (2014) investigó cómo las prácticas agrícolas contemporáneas afectan las propiedades del suelo en el Caserío el Milagro por lo que estos rangos de pH son característicos de suelos franco-arcillo-limosos, cuya baja permeabilidad dificulta la infiltración de químicos provenientes de fertilizantes y, por tanto, evitan las alteraciones significativas del pH en las aguas subterráneas.

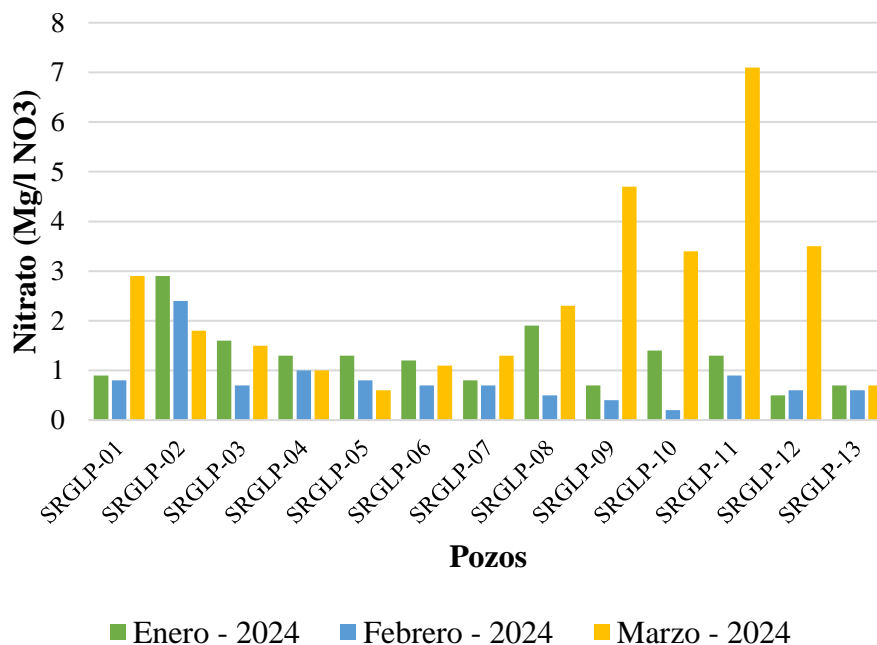
Como se evidencia en la figura 12, se observa la variabilidad de Nitratos en los pozos del Caserío Shiringal durante el primer trimestre de 2024 (enero-marzo). Se observa que los nitratos con el valor más alto se encuentra en el mes de marzo, perteneciente al pozo SRGLP-11 con 7.1 mg/L NO_3 , mientras que el valor más bajo de Nitrato se encuentra en el mes de febrero, perteneciente al pozo SRGLP-10 con 0.2 mg/L NO_3 . Esto se puede corroborar en el mapa de dispersión de Nitrato promedio de la investigación que se observa en el anexo D.

Figura 12. Nitrato en los pozos del Caserío de Shiringal

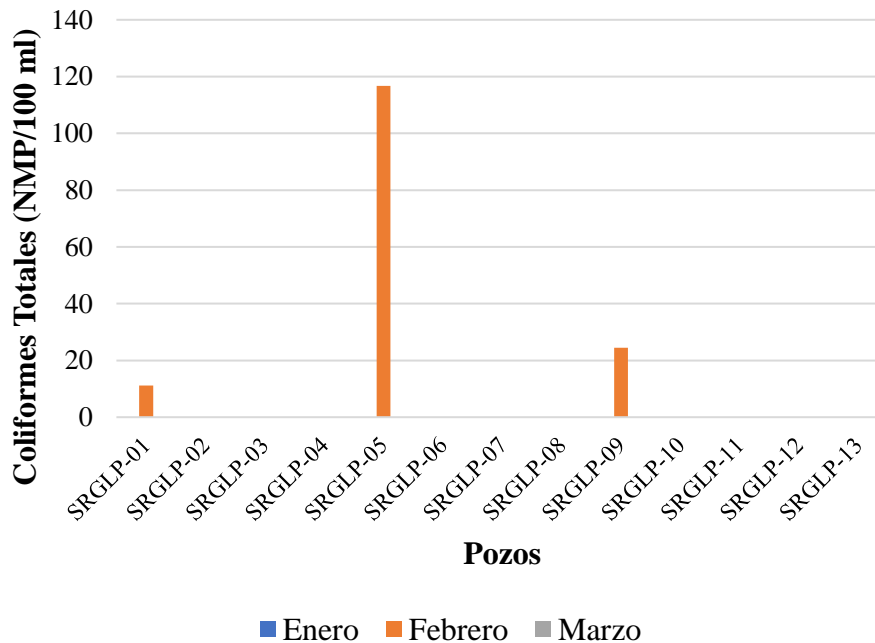
Como se evidencia en la figura 14, se observa la variabilidad en los conteos de Coliformes Totales en los pozos del Caserío Shiringal durante el primer trimestre de 2024 (enero-marzo). Se observa que los Coliformes Totales con el valor más alto se encuentra en el mes de febrero, perteneciente al pozo SRGLP-05 con 117 NMP/100 ml, mientras que las concentraciones mínimas de Coliformes Totales ocurren durante los meses de enero y marzo, en todos los pozos con 0 NMP/100 ml. Esto se puede corroborar en el mapa de dispersión de Coliformes Totales promedio de la investigación que se observa en el anexo D.

Figura 14. Coliformes Totales en los pozos del Caserío de Shiringal

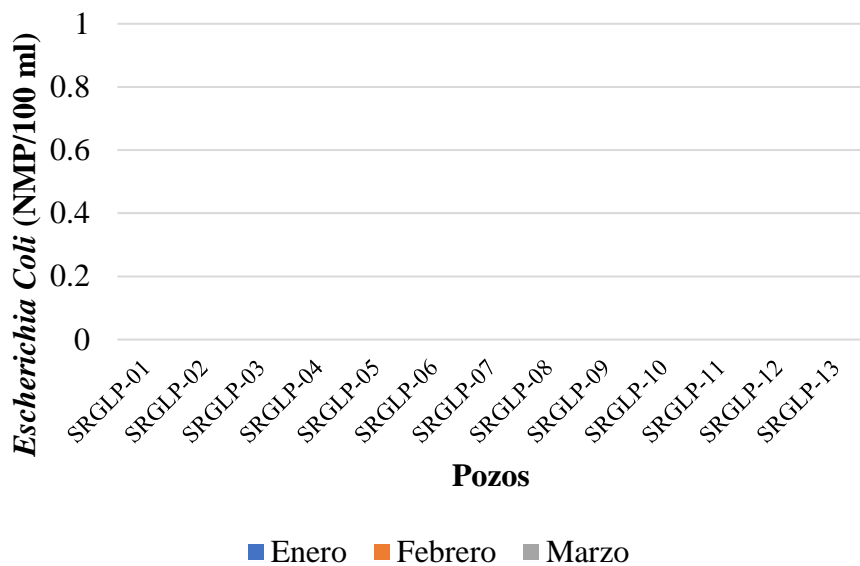
La figura 16 presenta la variación de *Escherichia Coli* en los pozos del Caserío Shiringal durante el primer trimestre de 2024 (enero-marzo). Se observa que, en los tres meses, no hubo presencia alguna de Bacterias *Escherichia Coli* con ninguna de las repeticiones de 10 ml, 1 ml y 0.1 ml de la muestra.

Figura 16. *Escherichia Coli* en los pozos del Caserío de Shiringal

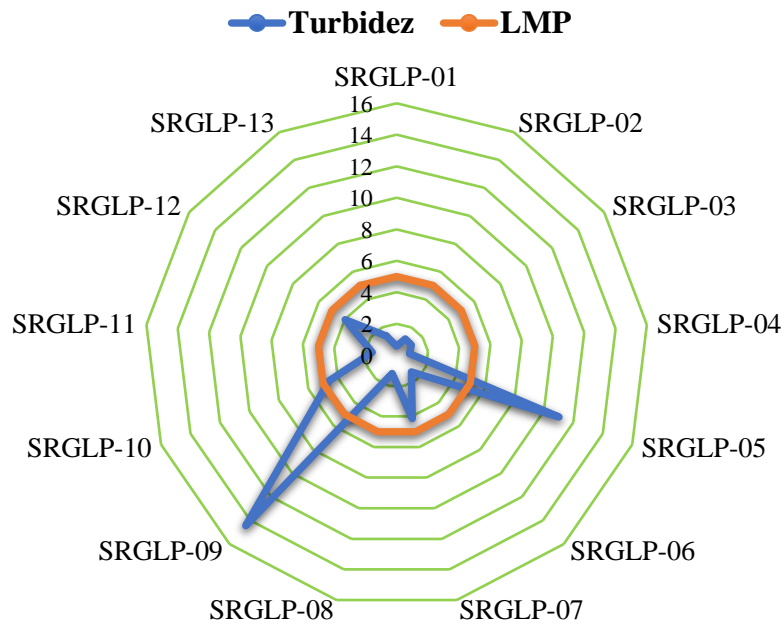
De acuerdo con los resultados, la turbidez emerge como el único parámetro que excede sistemáticamente los Límites Máximos Permisibles (LMP) establecidos en el Decreto Supremo N° 031-2010-SA, tal como se visualiza en la Figura 17.

Figura 17. Turbidez de los pozos comparada con su Límite Máximo Permissible

En el pozo SRGLP-05, se observó que su ubicación junto a una zanja con agua estancada constituye un factor determinante en la elevada turbidez. El agua retenida en dicha zanja transporta sedimentos finos y materia orgánica, los cuales, al infiltrarse en el subsuelo, pueden llegar al acuífero además que la falta de mantenimiento genera un deterioro progresivo de la calidad del agua. La ausencia de un programa de limpieza o purga del pozo puede causar acumulación de sedimentos y biofilm, lo cual incrementa la turbidez y reduce la eficiencia hidráulica.

En cuanto al pozo SRGLP-09, si bien la zanja cercana es de menor magnitud, la presencia de una quebrada adyacente representa un posible foco de infiltración adicional. Durante periodos de lluvias intensas, es común que las quebradas generen movimientos de suelo, incrementando la carga de sedimentos y el nivel freático local. De acuerdo con Rojas et al. (2022), en ambientes amazónicos como la región Amazonas, los procesos de escorrentía superficial, erosión y sedimentación provocan aumentos temporales de turbidez en las fuentes de agua subterránea, especialmente cuando las obras de captación carecen de estructuras de protección.

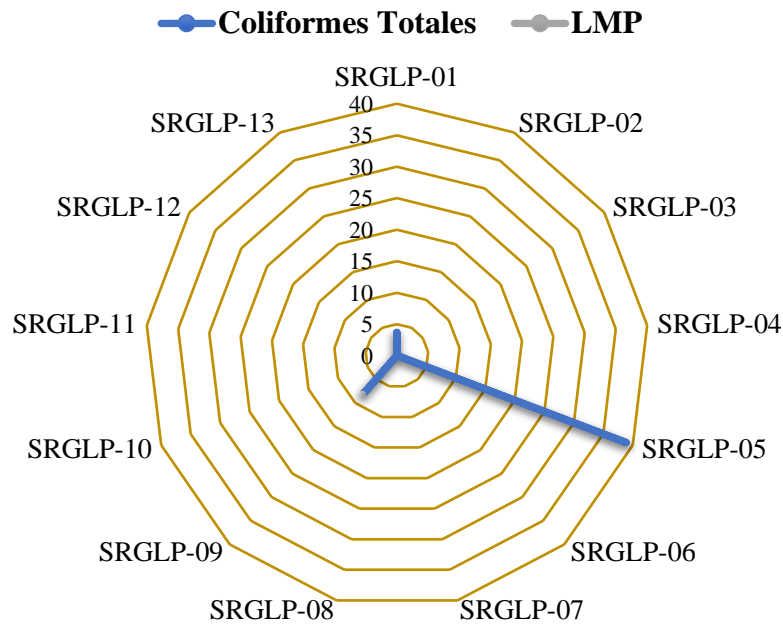
Los datos obtenidos del estudio identificaron que únicamente dos parámetros microbiológicos exceden los Límites Máximos Permisibles (LMP) del Decreto Supremo N° 031-2010-SA: Bacterias Coliformes Totales (figura 18) y Bacterias Heterotróficas (HPC) (figura 19).

Figura 18. Bacterias Coliformes Totales de los pozos comparada con su Límite Máximo Permissible.

El pozo SRGLP-05 combina varios factores de riesgo que explican la elevada presencia de coliformes totales, uno de ellos es el tipo de suelo, pues al ser franco-arcilloso limoso favorece la retención de materia orgánica y microorganismos en la zona no saturada, y puede facilitar la persistencia de partículas asociadas con carga fecal que luego se movilizan por infiltración o empuje de nivel freático durante eventos de lluvia como en la época que fueron medidas (enero, febrero y marzo). Además, la proximidad a un gallinero doméstico influye, ya que son fuentes conocidas de patógenos y altos recuentos microbianos (fecales y no fecales). En sistemas rurales sin manejo de residuos, la cercanía del gallinero incrementa el riesgo de aporte fecal al pozo, añadiendo que existe una zanja con agua estancada cerca al pozo, facilita la movilización de patógenos y sedimentos, los cuales se infiltran o pasan por roturas/permeabilidades del revestimiento del pozo ya que no se ve un sellado adecuado como es el caso del pozo 5, agregando que el pozo no tiene mantenimiento lo que permite la entrada directa de fauna, escorrentía y material particulado. La combinación de estas condiciones explica por qué el pozo 5 presenta la mayor carga de coliformes totales en el muestreo.

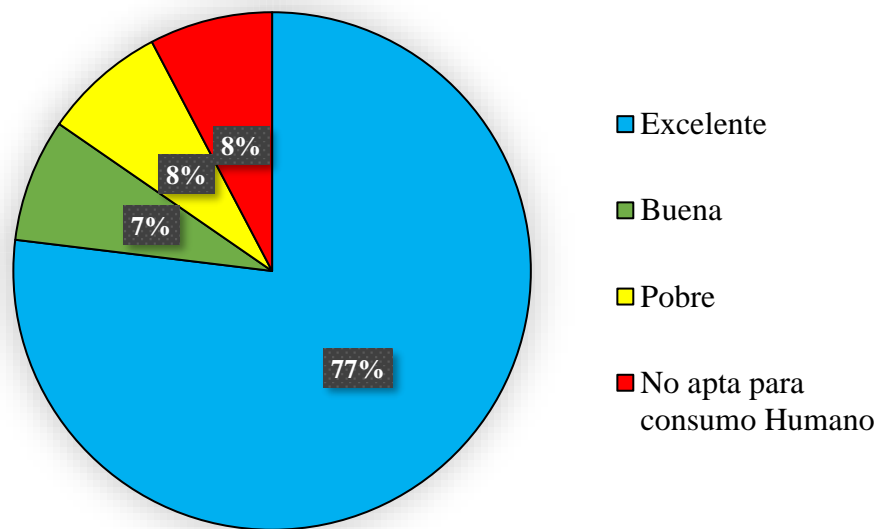
Figura 20. Gráfico de cumplimiento de ICA-NSF

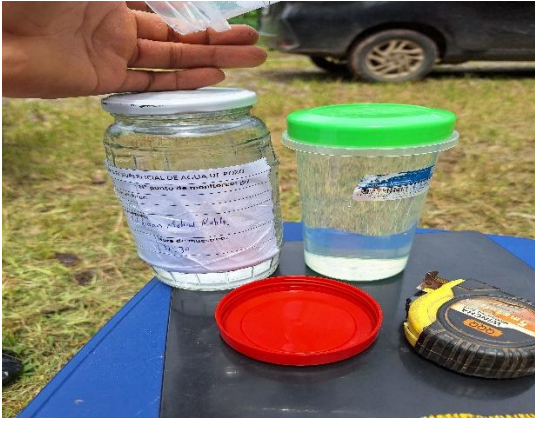
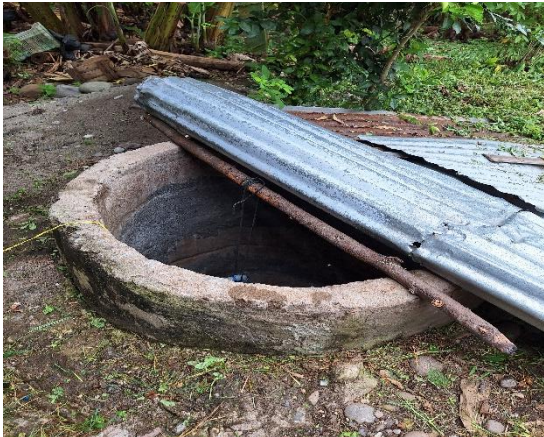
Clave de muestra:	SRGLP-01	Foto de la muestra:
Fecha:	10/01/2024

Hora:	11:00	
Profundidad desde: (en metros bajo la superficie):	2.23	
Profundidad hasta: (en metros bajo la superficie):	4.50	
Características Organolépticas	Aceptable	
Color:	Transparente	Foto del pozo:
Olor:	Aceptable

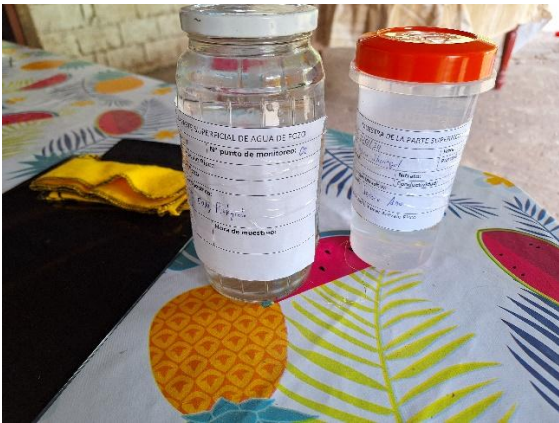
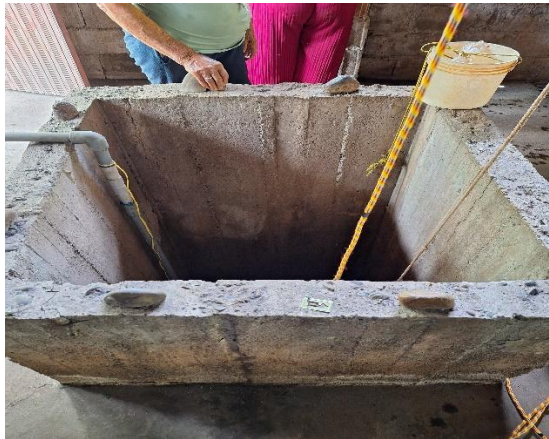
Tabla 36. Cadena de Custodia Punto SRGLP-02

Clave de muestra:	SRGLP-02	Foto de la muestra:
Fecha:	10/01/2024

Hora:	11:20	
Profundidad desde: (en metros bajo la superficie):	1.42	
Profundidad hasta: (en metros bajo la superficie):	2.95	
Características Organolépticas	Aceptable	Foto del pozo:
Color:	Transparente

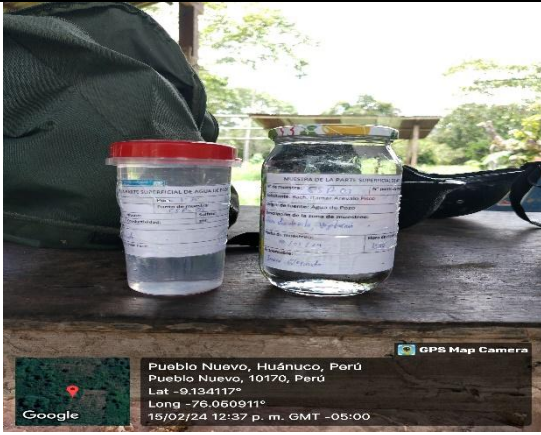
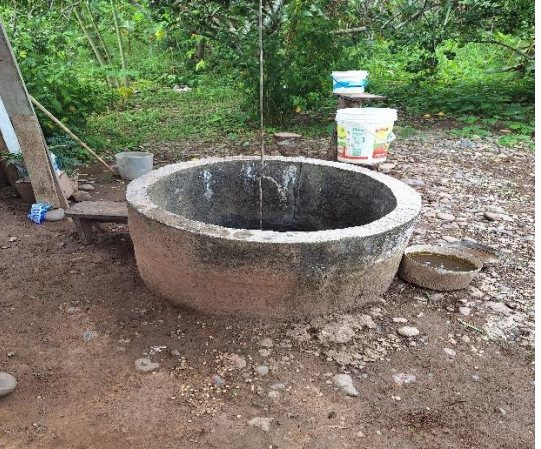
Tabla 37. Cadena de Custodia Punto SRGLP-03

Clave de muestra:	SRGLP-03	Foto de la muestra:
Fecha:	10/01/2024

Hora:	11:40	
Profundidad desde: (en metros bajo la superficie):	1.28	
Profundidad hasta: (en metros bajo la superficie):	2.73	
Características Organolépticas	Acceptable	
Color:	Transparente	Foto del pozo:
Olor:	Acceptable

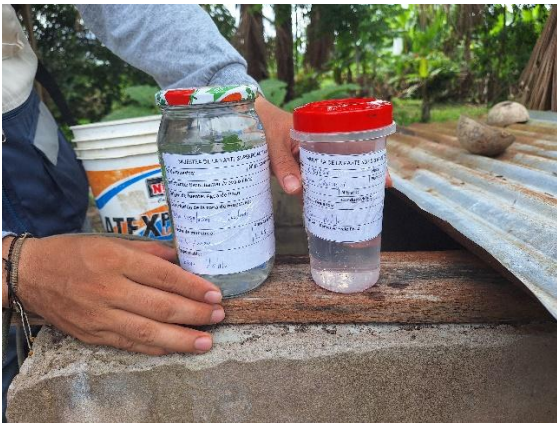
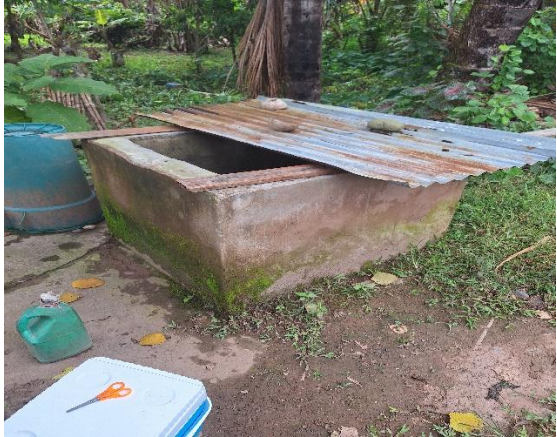
Tabla 38. Cadena de Custodia Punto SRGLP-04

Clave de muestra:	SRGLP-04	Foto de la muestra:
Fecha:	10/01/2024

Hora:	12:00	
Profundidad desde: (en metros bajo la superficie):	1.64	
Profundidad hasta: (en metros bajo la superficie):	3.00	
Características Organolépticas	Acceptable	
Color:	Transparente	Foto del pozo:
Olor:	Acceptable

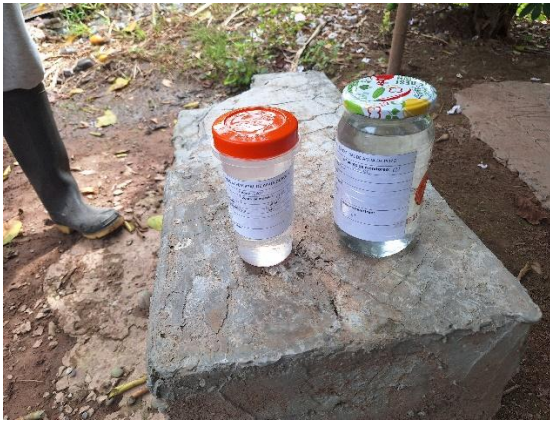
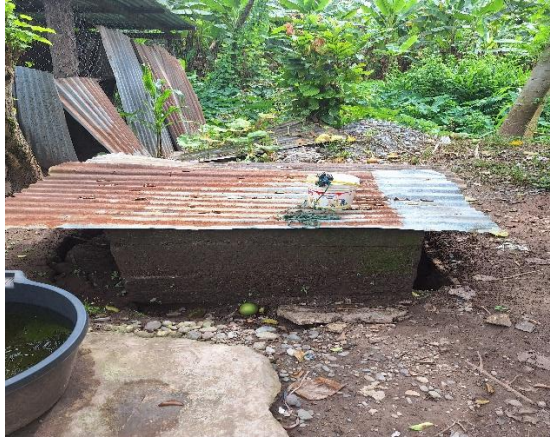
Tabla 39. Cadena de Custodia Pozo SRGLP-05**Datos generales:**

Clave de muestra:	SRGLP-05	Foto de la muestra:
Fecha:	10/01/2024

Hora:	11:00	
Profundidad desde: (en metros bajo la superficie):	1.74	
Profundidad hasta: (en metros bajo la superficie):	3.88	
Características Organolépticas	Acceptable	
Color:	Transparente	Foto del pozo:
Olor:	Acceptable

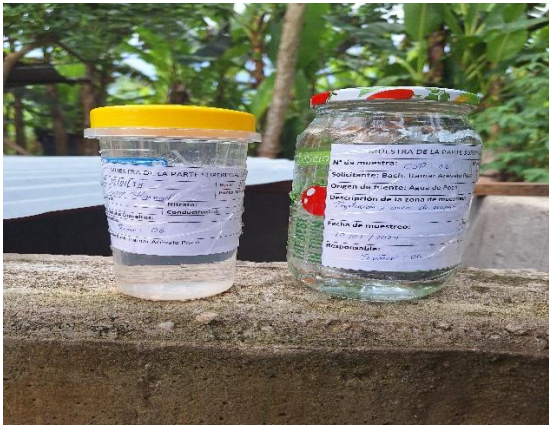
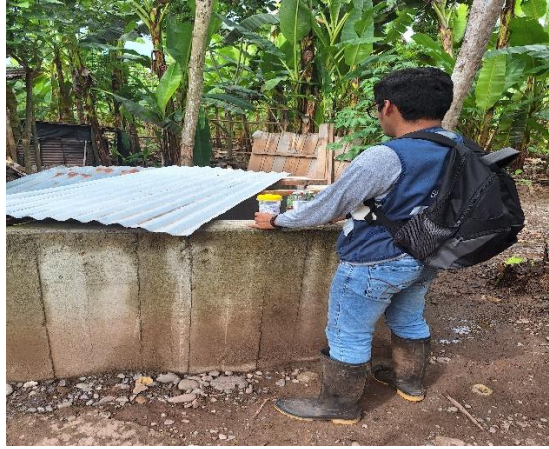
Tabla 40. Cadena de Custodia Pozo SRGLP-06

Clave de muestra:	SRGLP-06	Foto de la muestra:
Fecha:	10/01/2024

Hora:	11:00	
Profundidad desde: (en metros bajo la superficie):	2.70	
Profundidad hasta: (en metros bajo la superficie):	4.50	
Características Organolépticas	Acceptable	Foto del pozo:
Color:	Transparente

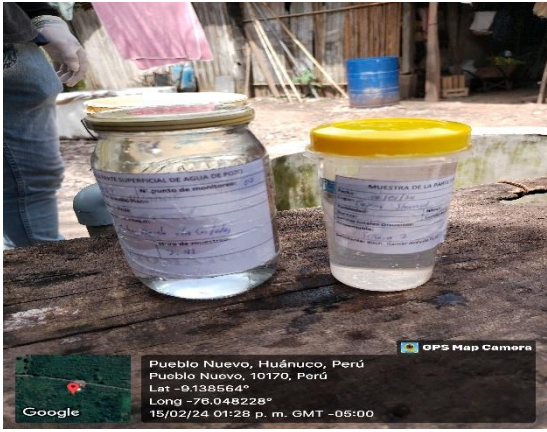
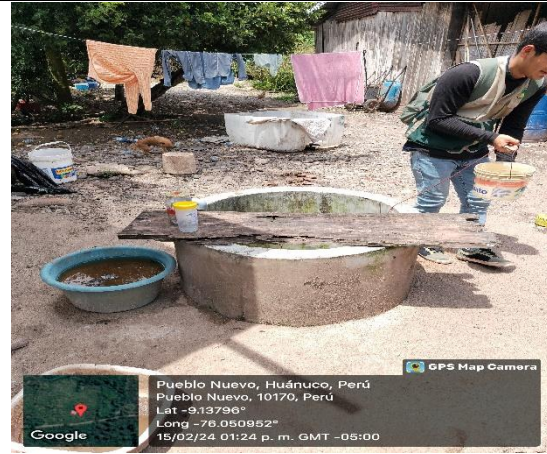
Tabla 41. Cadena de Custodia Punto SRGLP-07**Datos generales:**

Clave de muestra:	SRGLP-07	Foto de la muestra:
Fecha:	10/01/2024

<p>GPS Map Camera Pueblo Nuevo, Huánuco, Perú Pueblo Nuevo, 10170, Perú Lat -9.138564° Long -76.048228° 15/02/24 01:28 p. m. GMT -05:00</p>
Hora:	11:00	
Profundidad desde: (en metros bajo la superficie):	1.60	
Profundidad hasta: (en metros bajo la superficie):	4.50	
Características Organolépticas	Acceptable	
Color:	Transparente	Foto del pozo:
Olor:	Acceptable

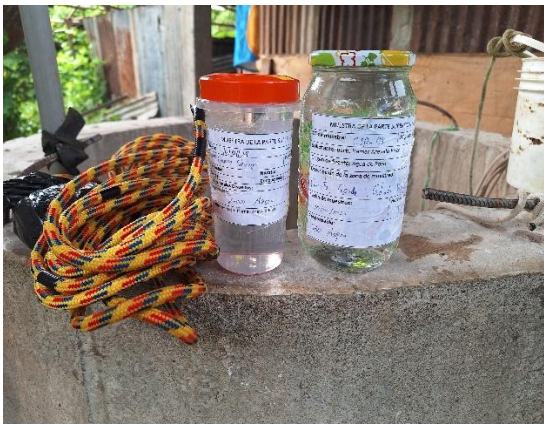
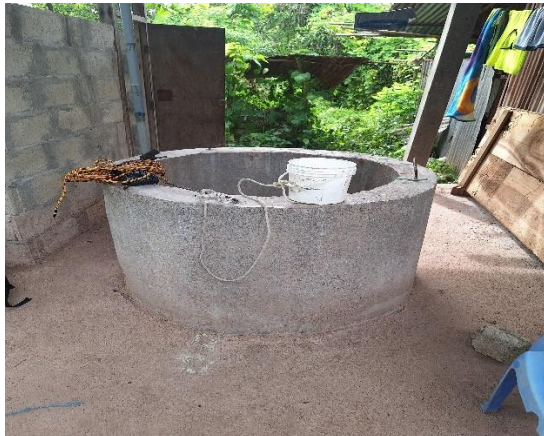
Tabla 42. Cadena de Custodia Punto SRGLP-08**Datos generales:**

Clave de muestra:	SRGLP-07	Foto de la muestra:
Fecha:	10/01/2024

Hora:	11:00	
Profundidad desde: (en metros bajo la superficie):	1.50	
Profundidad hasta: (en metros bajo la superficie):	4.00	
Características Organolépticas	Acceptable	
Color:	Transparente	Foto del pozo:
Olor:	Acceptable

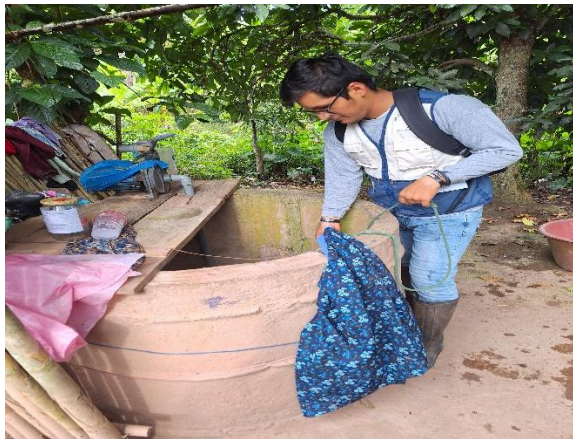
Tabla 43. Cadena de Custodia Punto SRGLP-09

Clave de muestra:	SRGLP-09	Foto de la muestra:
Fecha:	10/01/2024	 
Hora:	11:00	
Profundidad desde: (en metros bajo la superficie):	1.30	
Profundidad hasta: (en metros bajo la superficie):	4.00	
Características Organolépticas	Regular	Foto del pozo:
Color:	Turbio

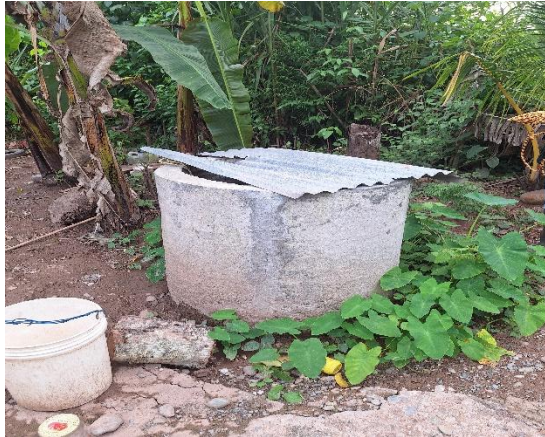
Tabla 44. Cadena de Custodia Punto SRGLP-10**Datos generales:**

Hora:	11:00	
Profundidad desde: (en metros bajo la superficie):	1.40	
Profundidad hasta: (en metros bajo la superficie):	3.50	
Características Organolépticas	Acceptable	
Color:	Transparente	Foto del pozo:
Olor:	Acceptable

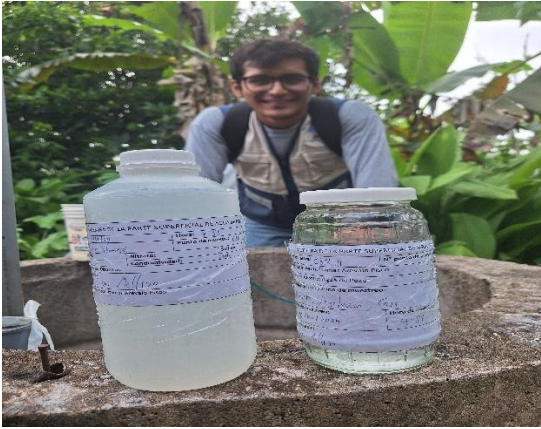
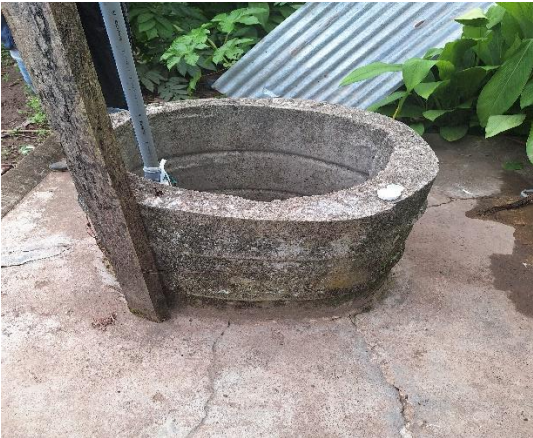
Tabla 45. Cadena de Custodia Punto SRGLP-11**Datos generales:**

Clave de muestra:	SRGLP-11	Foto de la muestra:
Fecha:	10/01/2024

Hora:	11:00	
Profundidad desde: (en metros bajo la superficie):	2.16	
Profundidad hasta: (en metros bajo la superficie):	3.50	
Características Organolépticas	Aceptable	Foto del pozo:
Color:	Transparente

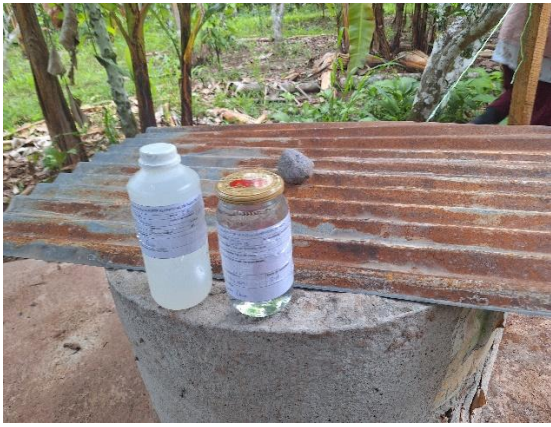
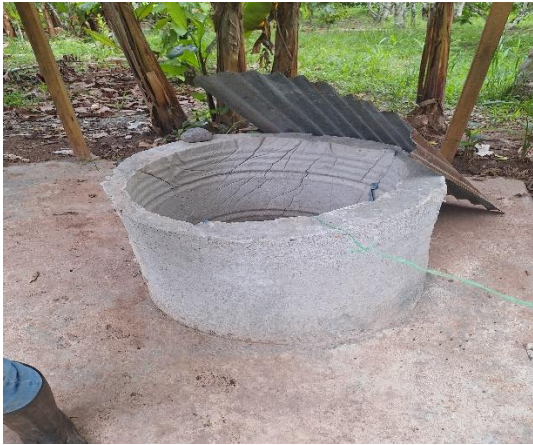
Tabla 46. Cadena de Custodia Punto SRGLP-12**Datos generales:**

Clave de muestra:	SRGLP-12	Foto de la muestra:
Fecha:	10/01/2024

Hora:	11:00	
Profundidad desde: (en metros bajo la superficie):	1.50	
Profundidad hasta: (en metros bajo la superficie):	3.90	
Características Organolépticas	Aceptable	
Color:	Transparente	Foto del pozo:

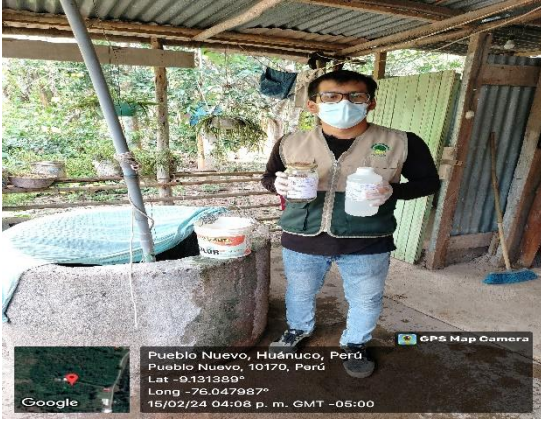
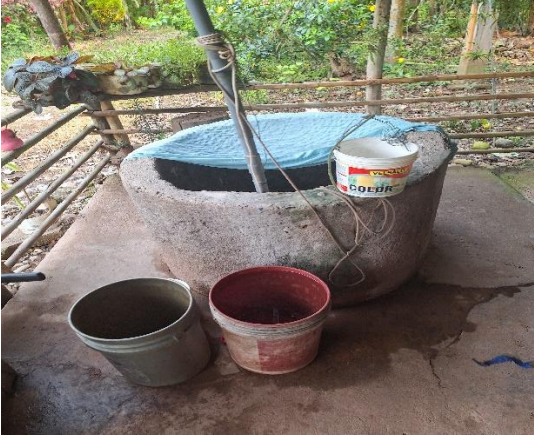
Tabla 47. Cadena de Custodia Punto SRGLP-13

Clave de muestra:	SRGLP-13	Foto de la muestra:
Fecha:	10/01/2024

Hora:	11:00	
Profundidad desde: (en metros bajo la superficie):	1.50	
Profundidad hasta: (en metros bajo la superficie):	4.00	
Características Organolépticas	Aceptable	
Color:	Transparente	Foto del pozo:
Olor:	Aceptable

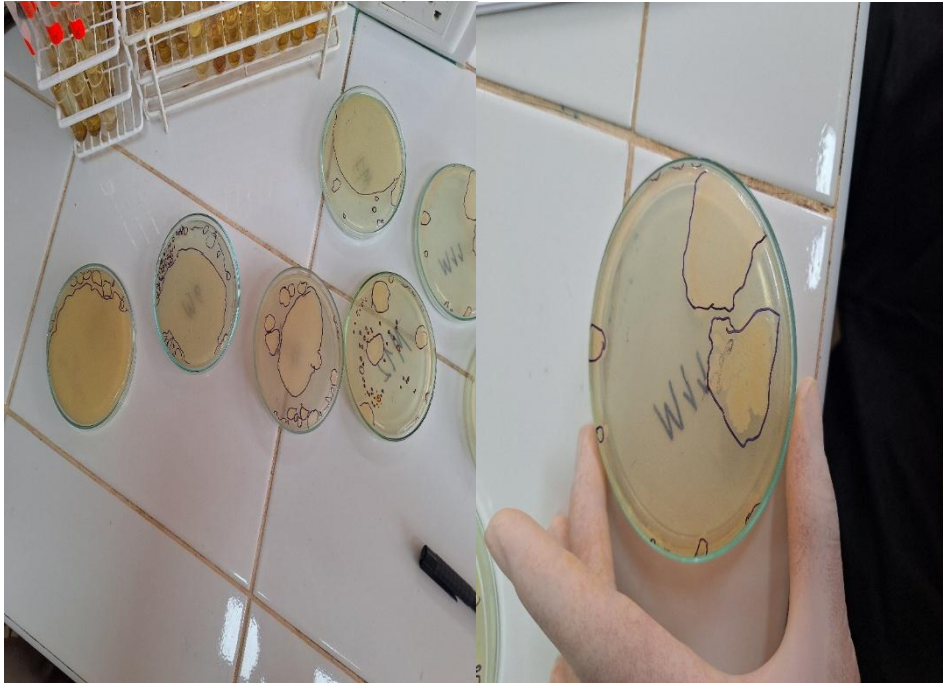
**Figura 32.** Marcación y conteo de colonias

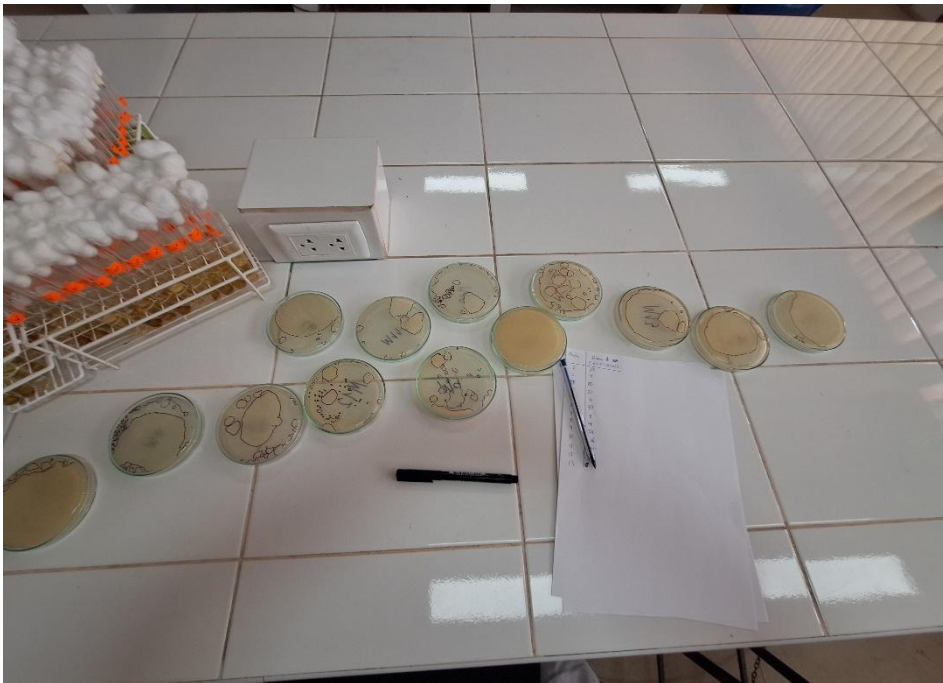
**Figura 33.** Bacterias Heterotróficas presentes en todas las muestras

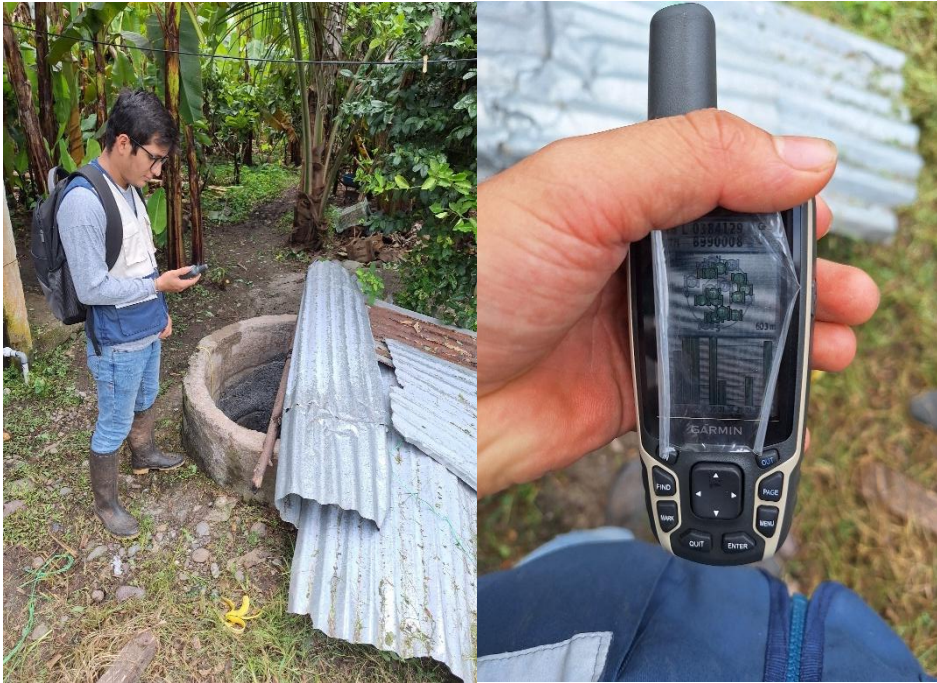
Figura 34. Toma de coordenadas en el punto SRGLP-01 con el GPS MAP

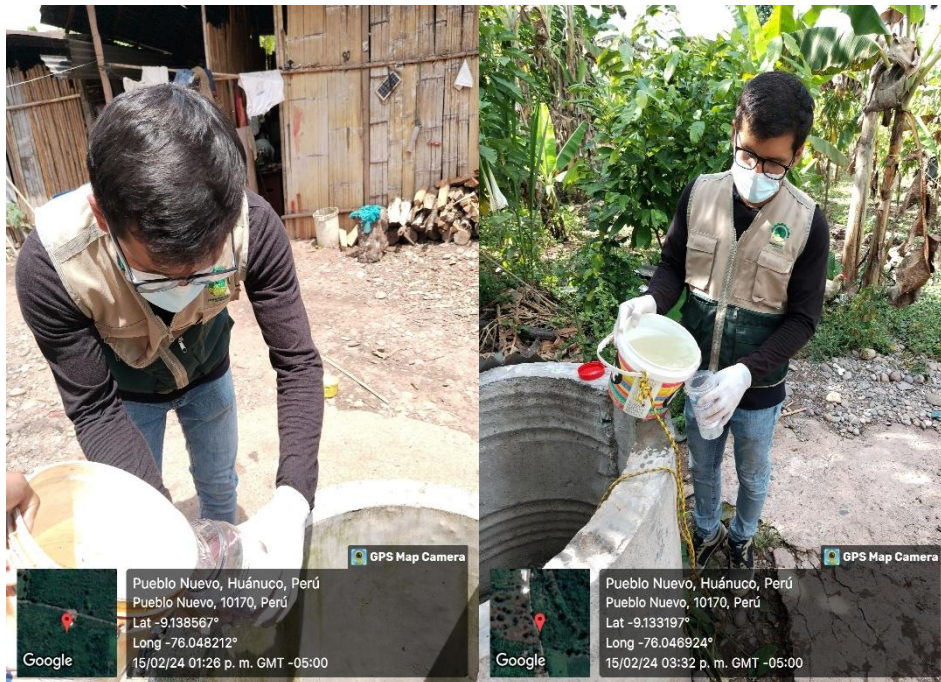
Figura 36. Recolección de muestras en los envases

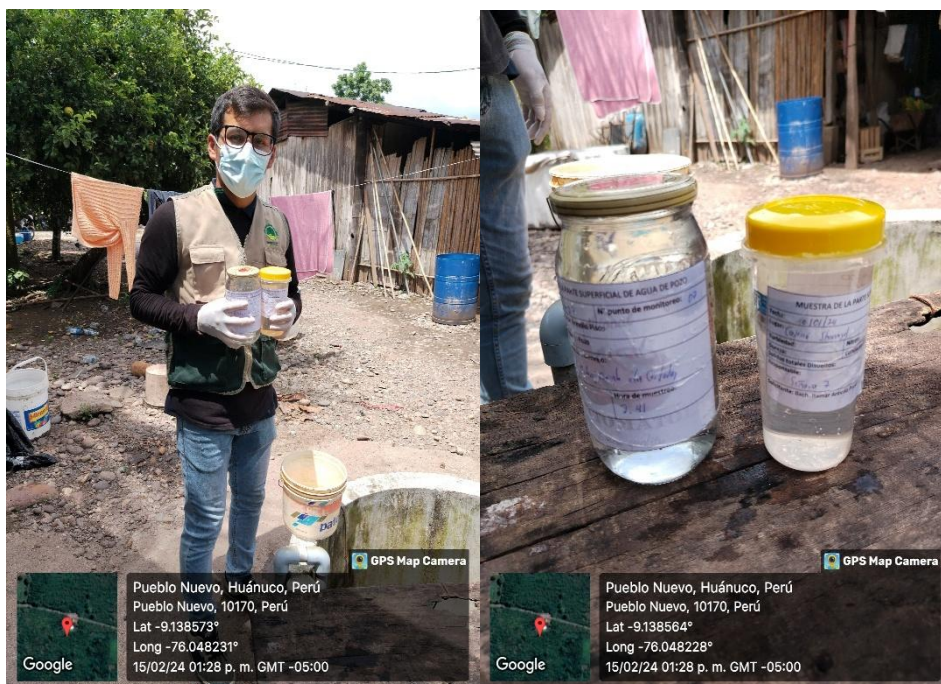
Figura 37. Muestras para análisis microbiológicos y fisicoquímicos

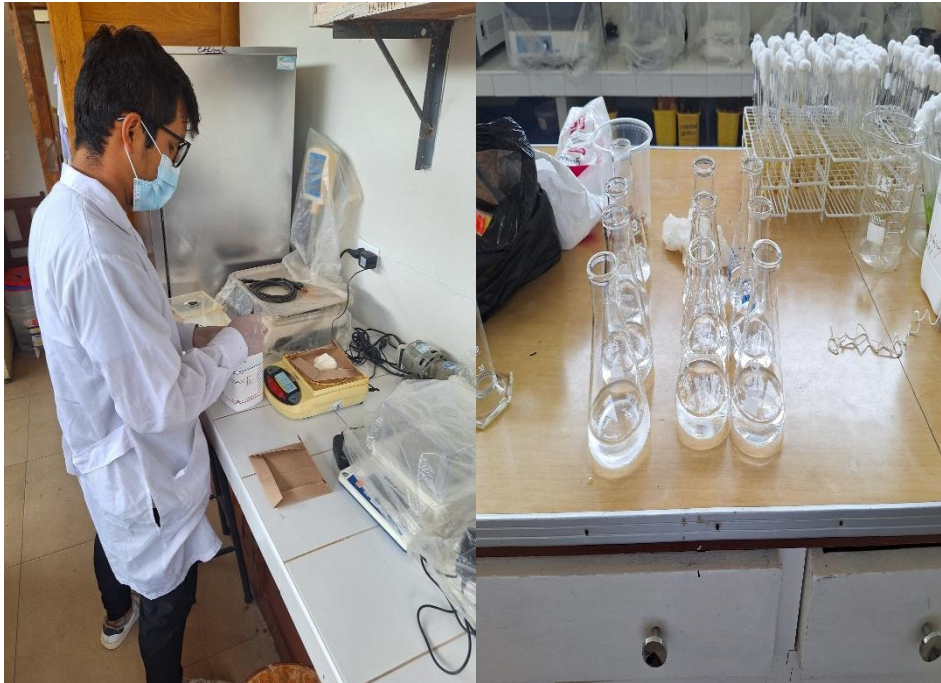
Figura 38. Pesaje y disolución de Agares

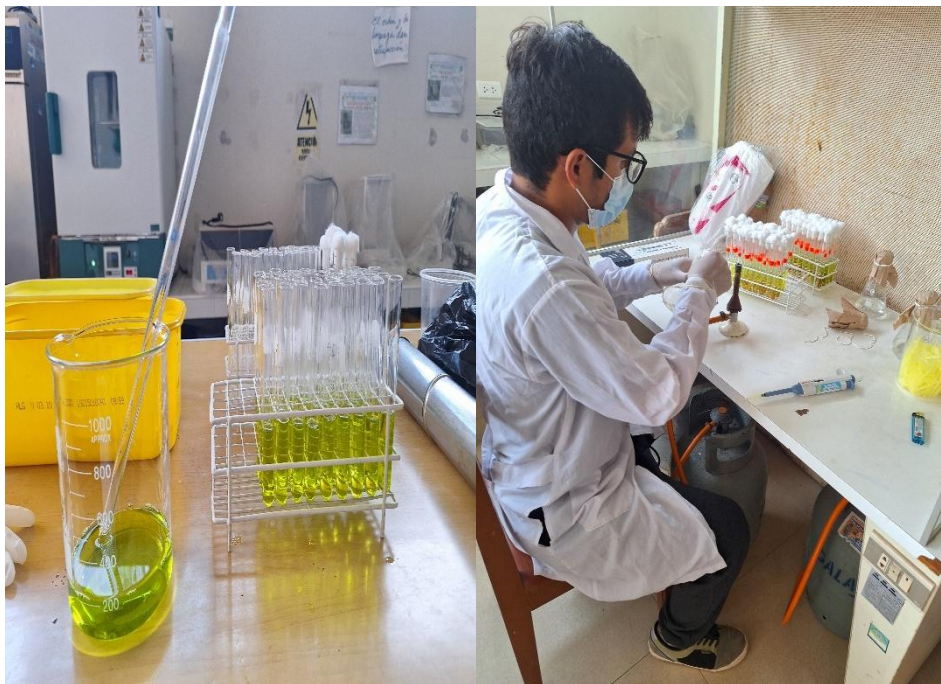
Figura 39. Preparación de caldos y sembrado de muestras

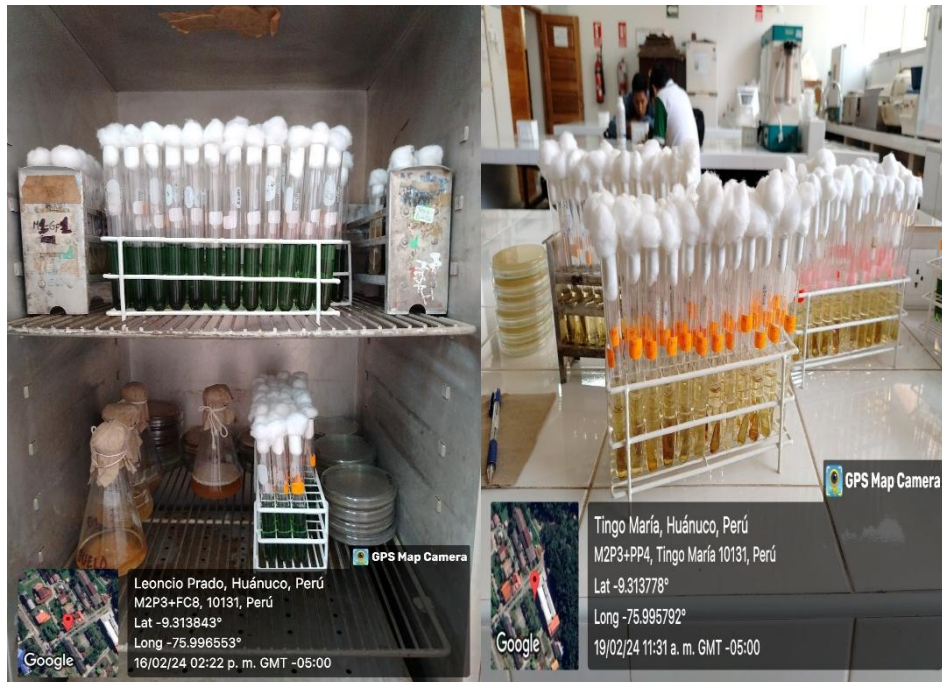
Figura 40. Incubación y lectura de Coliformes totales y *Escherichia Coli*

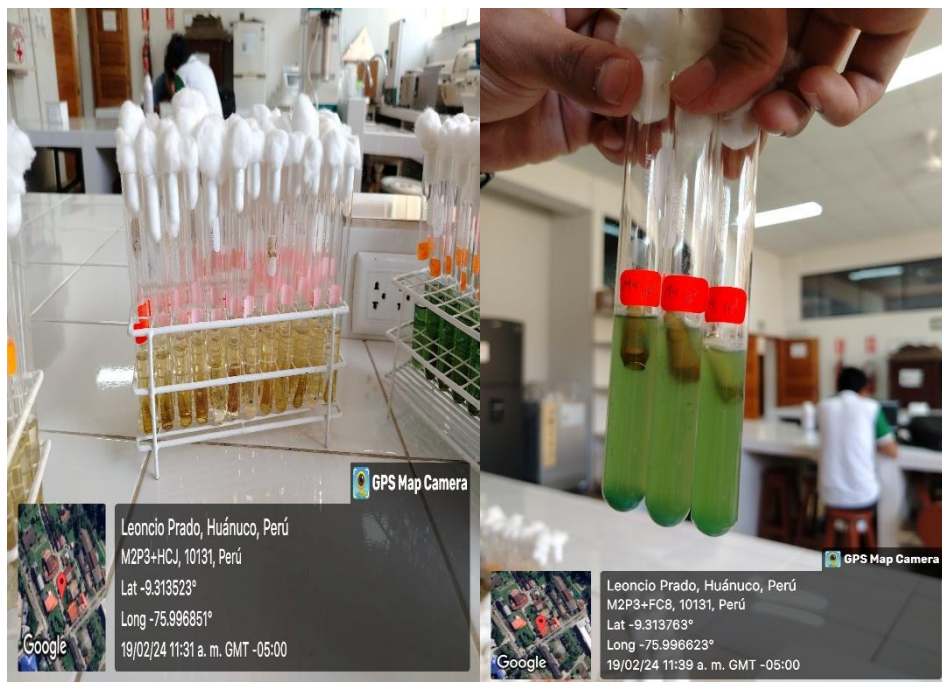
Figura 41. Ausencia de *Escherichia Coli* y presencia de Coliformes Totales

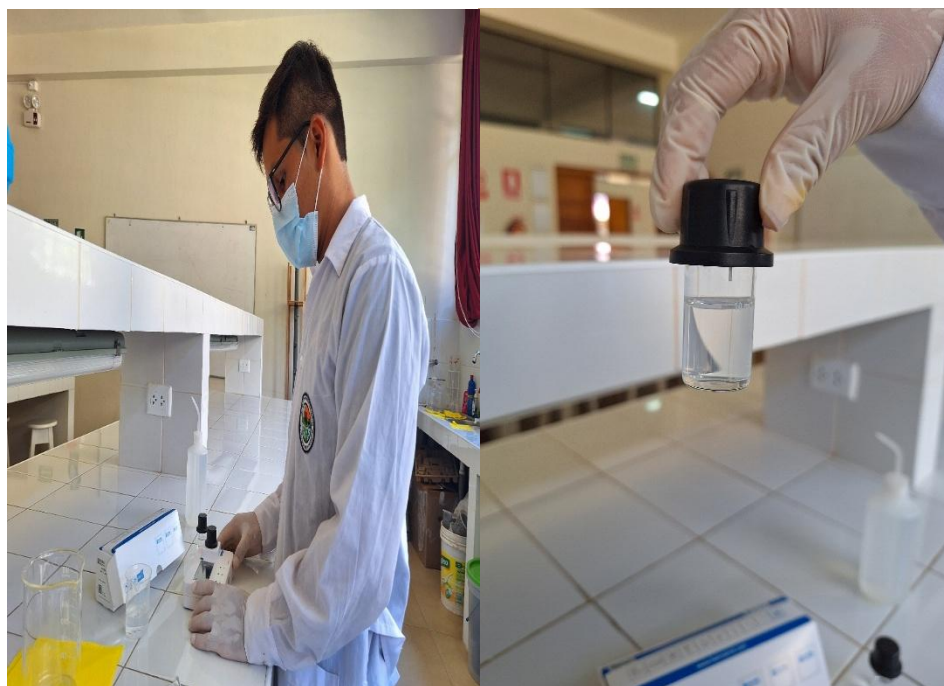
Figura 43. Medición de Sulfato en el Agua

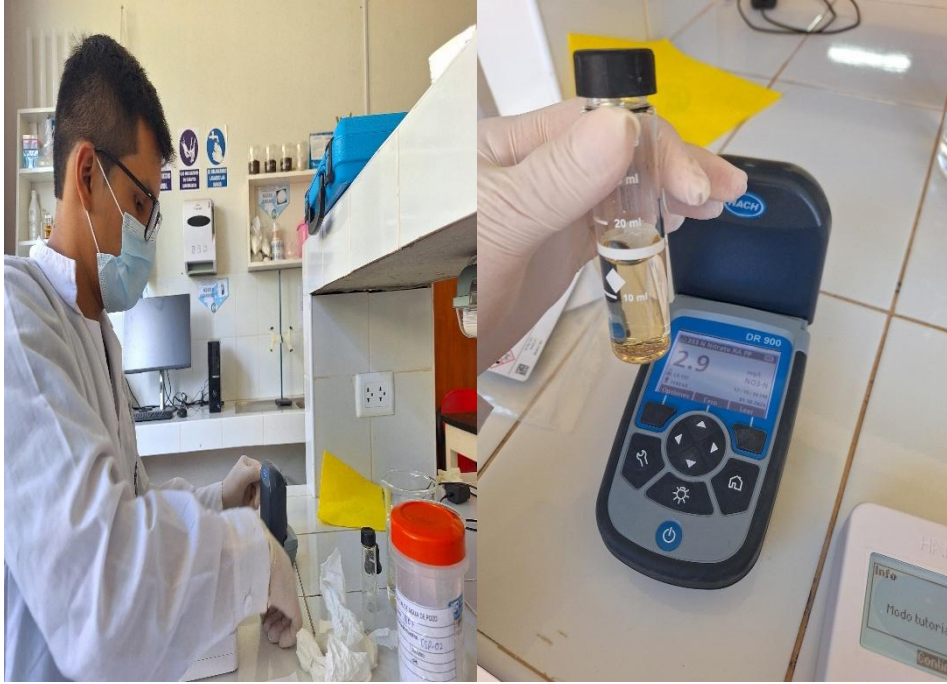
Figura 44. Medición de Nitrato en el Agua

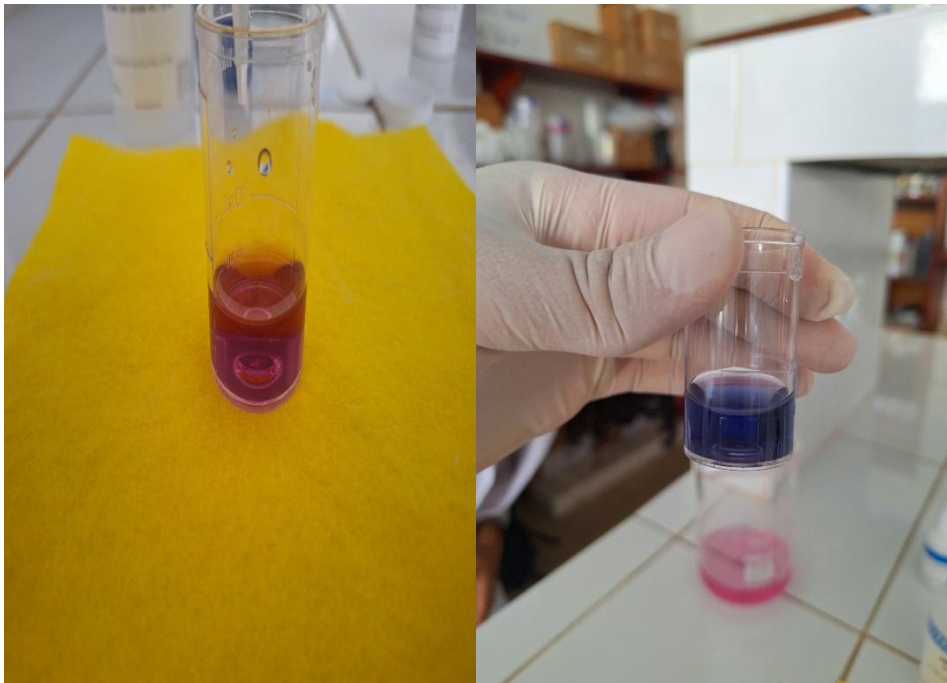
Figura 45. Determinación de Dureza en la muestra
