**CALIDAD DE AGUA DE NIEBLA CAPTADA ARTIFICIALMENTE PARA
USO EN CONSUMO HUMANO EN LA QUEBRADA MANCHAY,
PACHACÁMAC- LIMA**

TESIS PARA OPTAR EL TÍTULO PROFESIONAL DE:

INGENIERO AMBIENTAL

2019

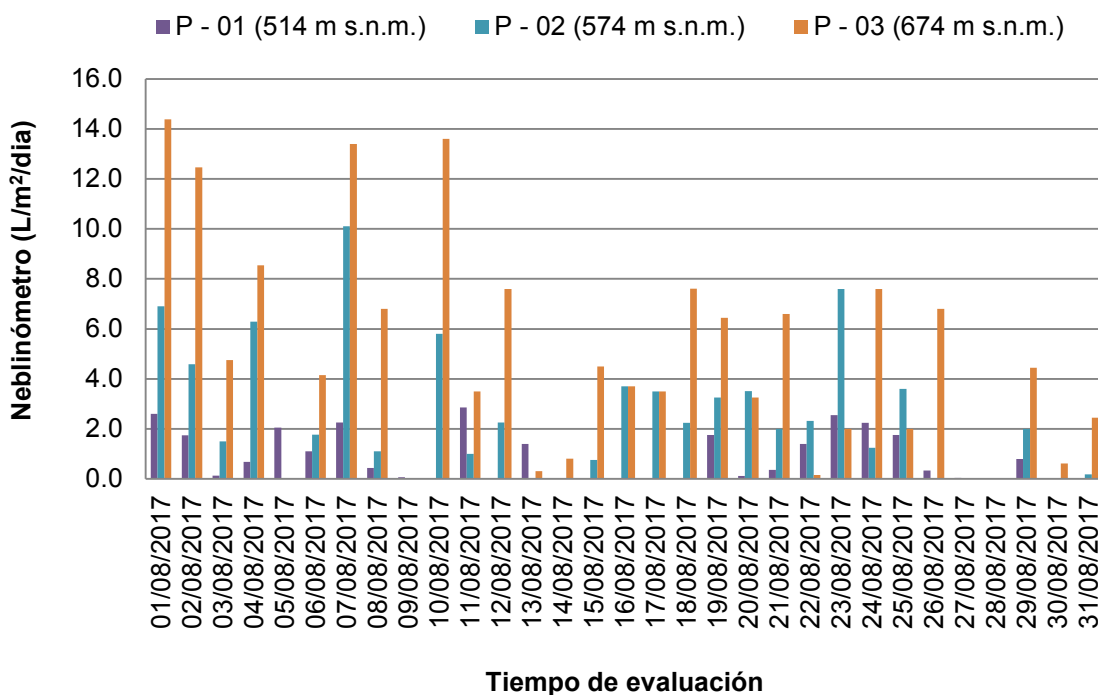
En la figura 8 se observa que los valores máximos de captación de agua de niebla en los neblinómetros en el mes de agosto fueron los siguientes: En P-01 fue de 2.854 L/m²/día el 11 de agosto, P-02 fue de 10.102 L/m²/día el 07 de agosto y en P-03 fue de 14.390 L/m²/día para 01 de agosto respectivamente. Se tuvo un valor de 0 L/m²/día en P-01, P-02 y P-03 en 5, 6, y 4 días respectivamente durante todo el mes.

Figura 8. Variación diaria del volumen de agua de niebla colectable en los tres puntos de monitoreo en el mes de agosto

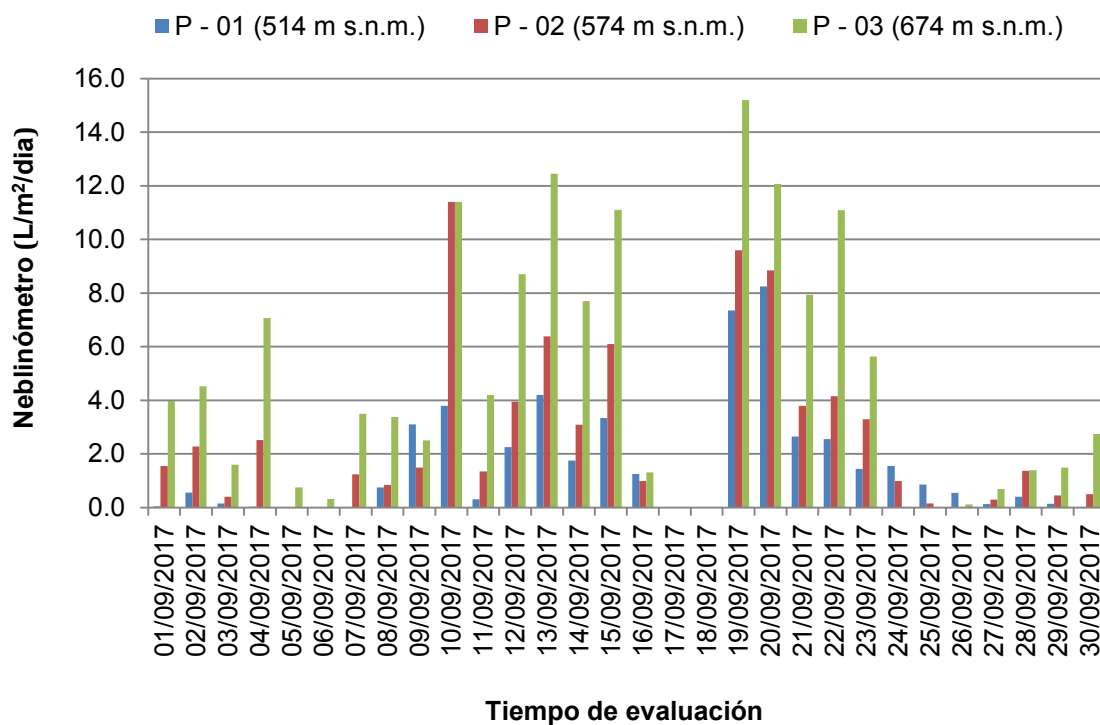
En la figura 9 se observa que los valores máximos de captación de agua de niebla en los neblinómetros en el mes de setiembre fueron los siguientes: en P-01 fue de 8.250 L/m²/día el 20 setiembre, en P-02 fue de 11.397 L/m²/día el 10 de setiembre, en P-03 fue de 15.200 L/m²/día el 19 de setiembre. Se tuvo un valor de 0 L/m²/día en P-01, P-02 y P-03 en 3, 4, y 3 días respectivamente durante todo el mes.

Figura 9. Variación diaria del volumen de agua de niebla colectable en los tres puntos de monitoreo en el mes de setiembre

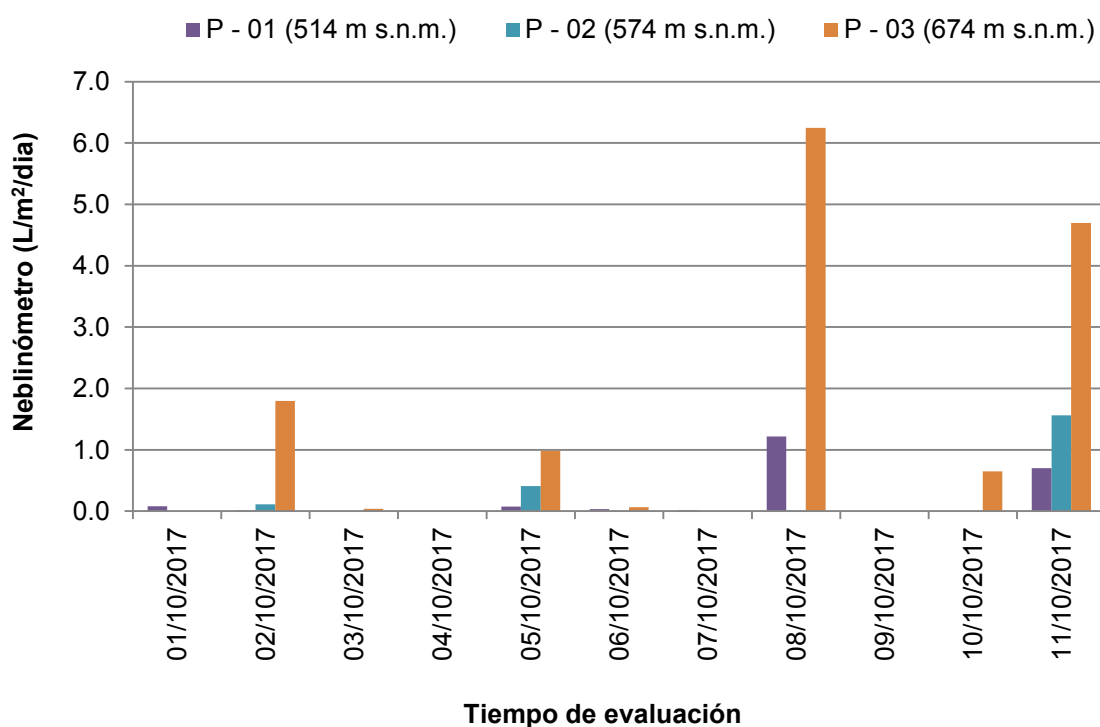
En la figura 10 se tiene que los valores máximos de captación de agua de niebla en los neblinómetros en el mes de octubre fueron los siguientes: En P-01 fue de 1.217 L/m²/día el 08 octubre, en P-02 fue de 1.559 L/m²/día el 11 de octubre, en P-03 fue de 6.250 L/m²/día el 08 de octubre. Se tuvo un valor de 0 L/m²/día en P-01, P-02 y P-03 en 4, 6, y 4 días respectivamente durante el mes.

Figura 10. Variación diaria del volumen de agua de niebla colectable en los tres puntos de monitoreo en el mes de octubre

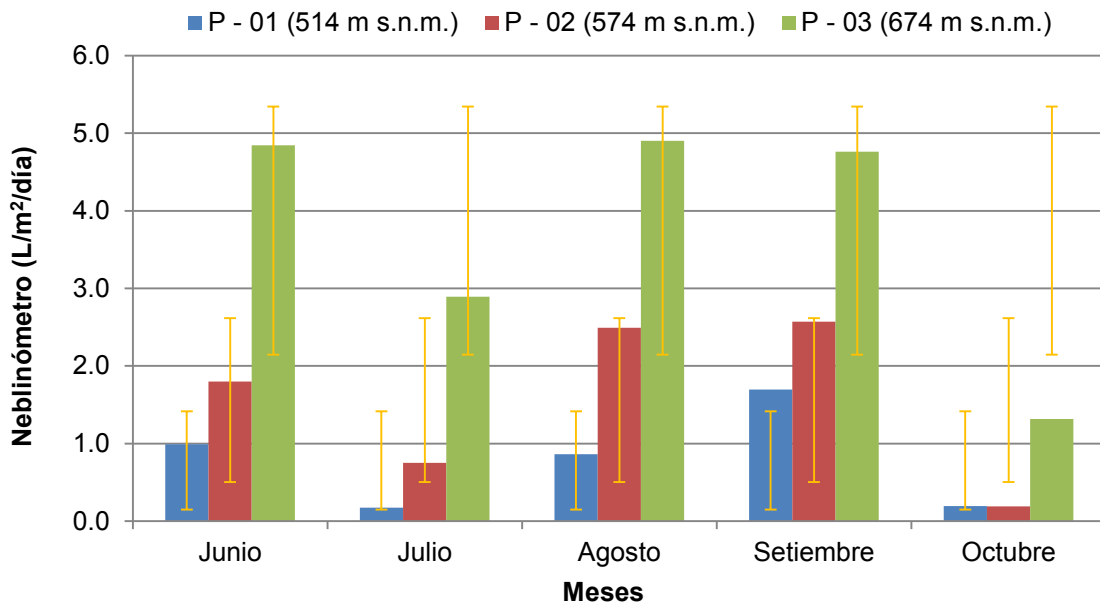
En la figura 11 se observa promedios diarios mensuales máximos de colecta de agua de niebla en diferentes meses de evaluación del estudio; por lo que en el punto P-01 fue de 1.695 L/m²/día en setiembre, en P-02 fue de 2.569 L/m²/día en setiembre y en P-03 fue de 4.903 L/m²/día en agosto. Los valores promedio diarios mensuales mínimos de colecta de agua de niebla en P-01 fue de 0.175 L/m²/día en julio, en P-02 fue de 0.190 L/m²/día en octubre y en P-03 fue de 1.316 L/m²/día también en octubre. Asimismo se observa que los promedios del volumen de colecta están dentro de 1 desviación estándar del promedio en cada punto de monitoreo, excepto para P-02 y P-03 en el mes de octubre.

Figura 11. Volumen promedio diario mensual de agua de niebla colectada y sus desviaciones estándar

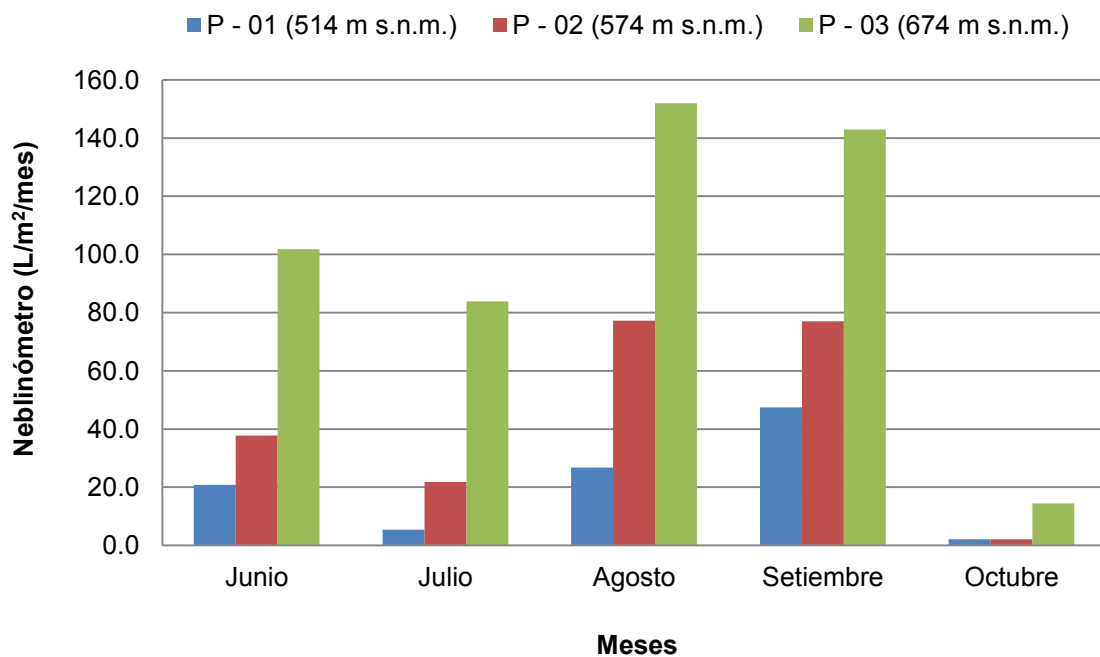
En la figura 12 se observa que los valores máximos acumulados por los neblinómetros fue de: 151.978 L/m²/mes en agosto en P-03, 77.248 L/m²/mes en agosto en P-02 y 47.465 L/m²/mes en setiembre en P-01.

Figura 12. Volumen acumulado mensual de agua de niebla

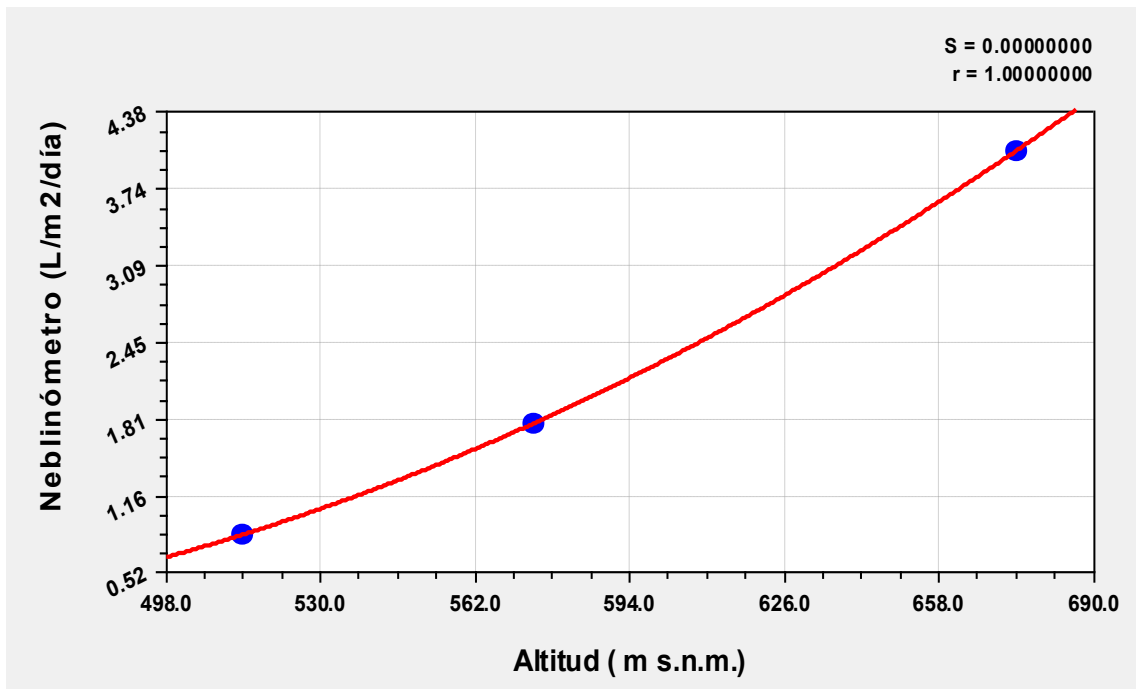
En la figura 14 se puede observar que el modelo matemático que más se ajustó al estudio para hallar una función de relación de volumen de colecta de agua de niebla vs altitud fue el ajuste cuadrático.

Figura 14. Volumen de colecta diario total de agua de niebla en el neblinómetro vs altitud

La ecuación del modelo cuadrático es la siguiente:

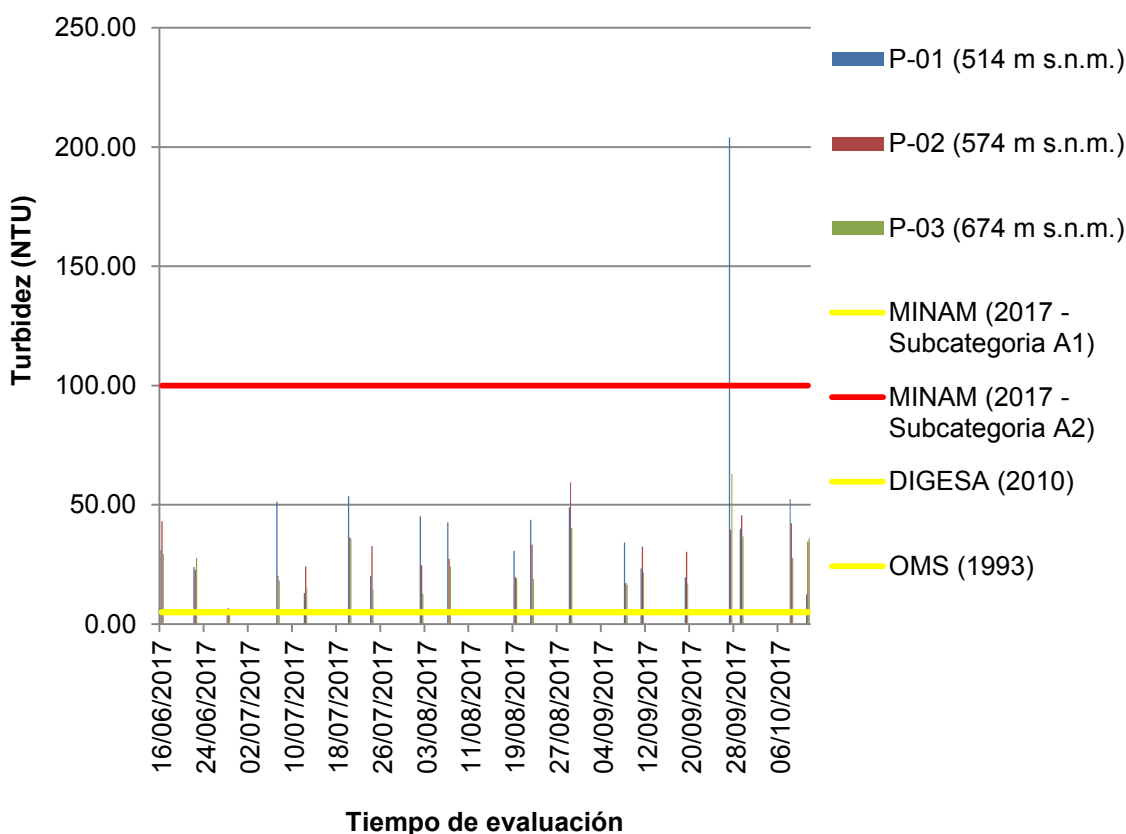
En P-01 se tuvo una turbidez máxima de 204 NTU y un mínimo de 5.25 NTU. En P - 02 se tuvo una turbidez máxima de 59.40 NTU y un mínimo de 6.66 NTU. En P -03 se tuvo una turbidez máxima de 62.90 NTU y un mínimo de 5.41 NTU.

Figura 19. Valor de la turbidez en el agua de niebla en los tres puntos de monitoreo

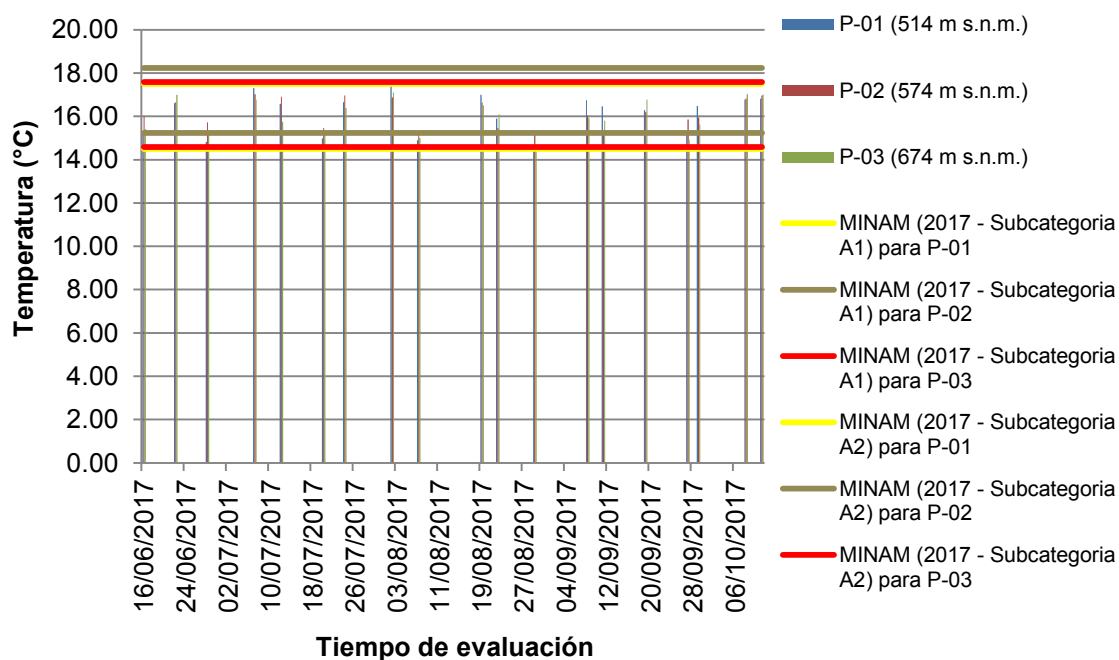
En la figura 20 se observa que los valores de temperatura de las muestras de agua cumplen con las normas de calidad del agua destinadas al consumo humano del MINAM (D.S. N°004-2017-MINAM) correspondientes a la Subcategoría A1 y A2. En P -01 se tuvo temperaturas de 17.42 °C a 14.50°C, en P -02 de 17.03 °C a 15.23°C, en P -03 de 17.1 °C a 14.58 °C.

Figura 20. Valor de la temperatura en los tres puntos de monitoreo

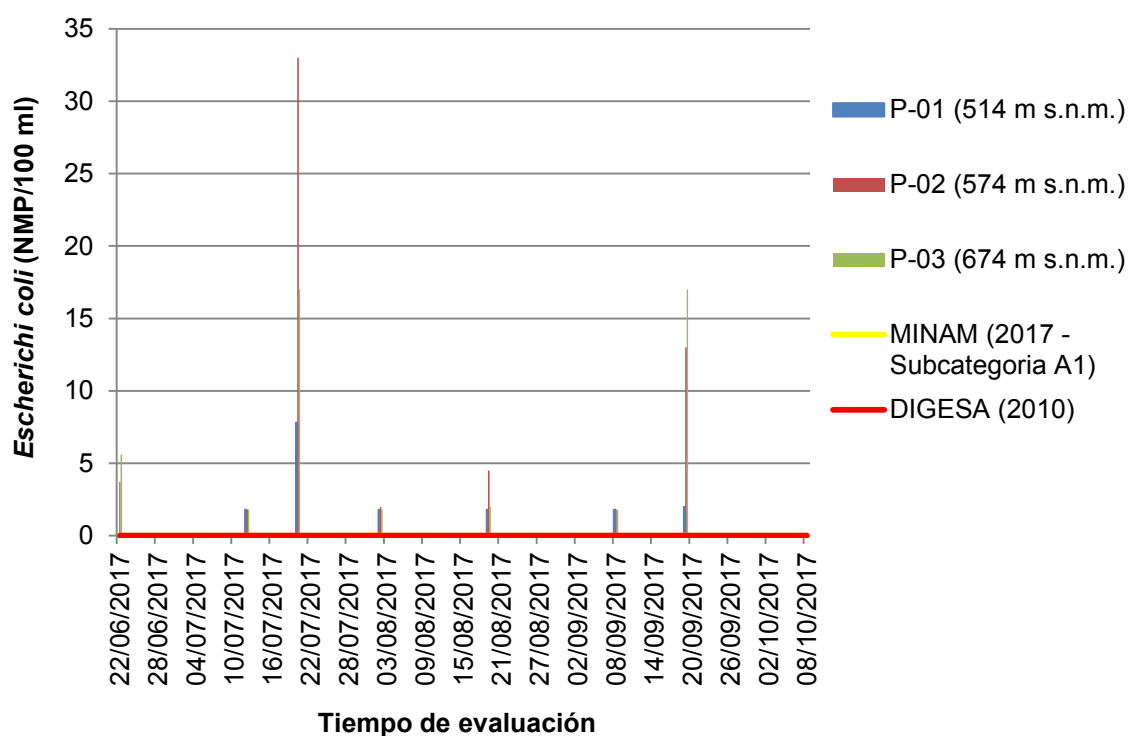
En P-03 se tiene valores máximos de *Escherichia coli* de 17 NMP/100 y mínimos de <1.8 NMP/100. En P-02 se tuvo valores máximos de *Escherichia coli* de 33 NMP/100 y mínimos de <1.8. En P-01 se tuvo valores máximos de *Escherichia coli* de 7.8 NMP/100 y mínimos de <1.8. Los valores <1.8 mg/L son valores por debajo del límite de detección del método de ensayo empleado por el laboratorio.

Figura 24. Valor de *Escherichia coli* en los tres puntos de monitoreo

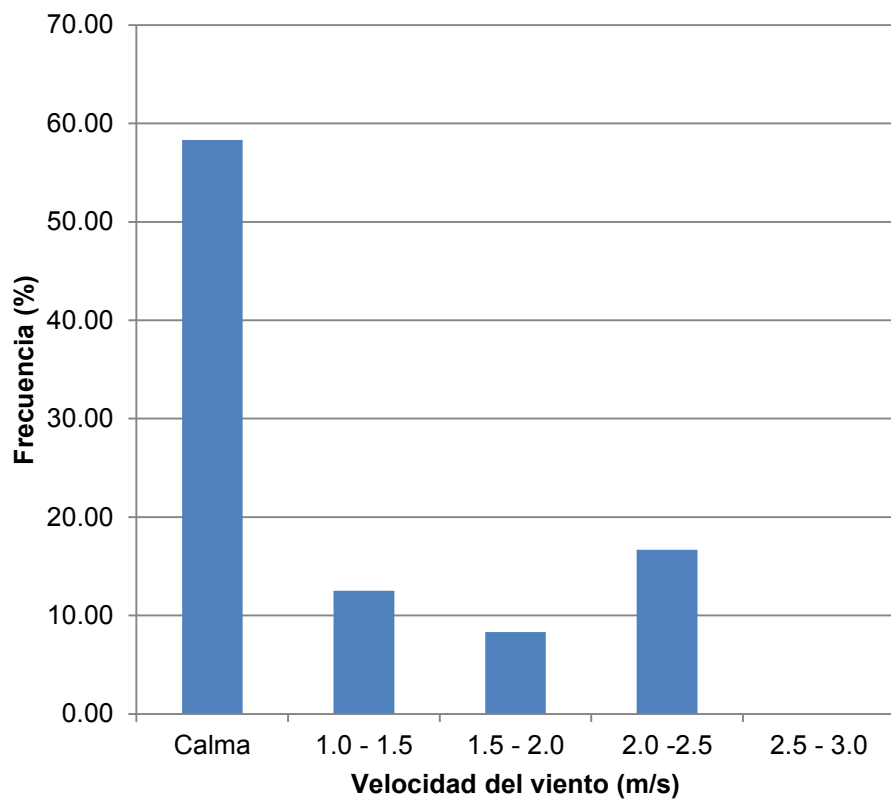
Figura 26. Distribución de frecuencia de clase de viento (m/s) en P-01

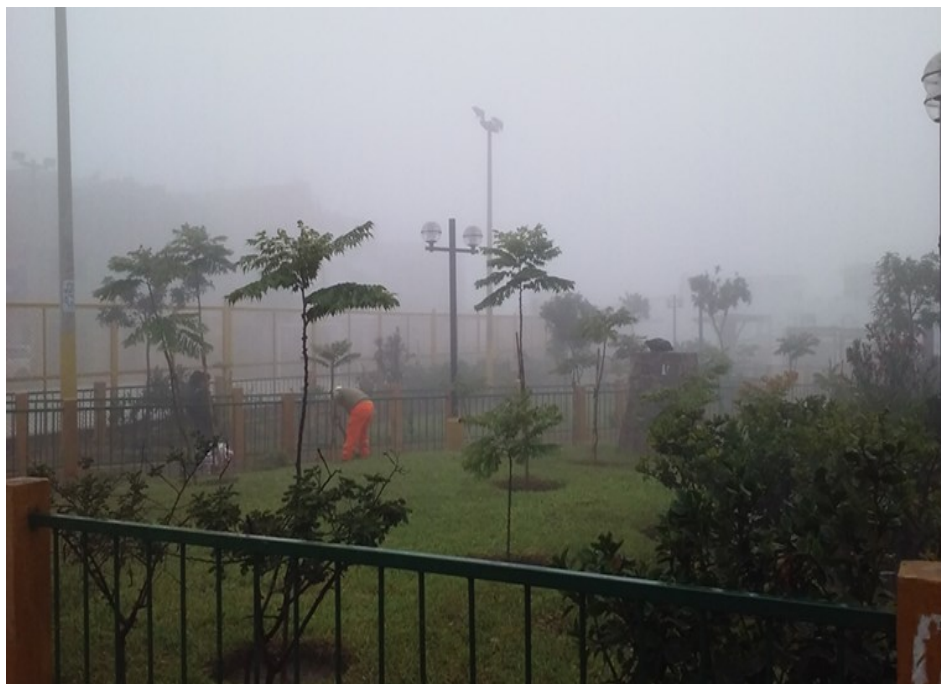
Figura 31. Evento de niebla el 20 de junio del 2016 el parque portada 1 del AA.HH. Portada de Manchay I

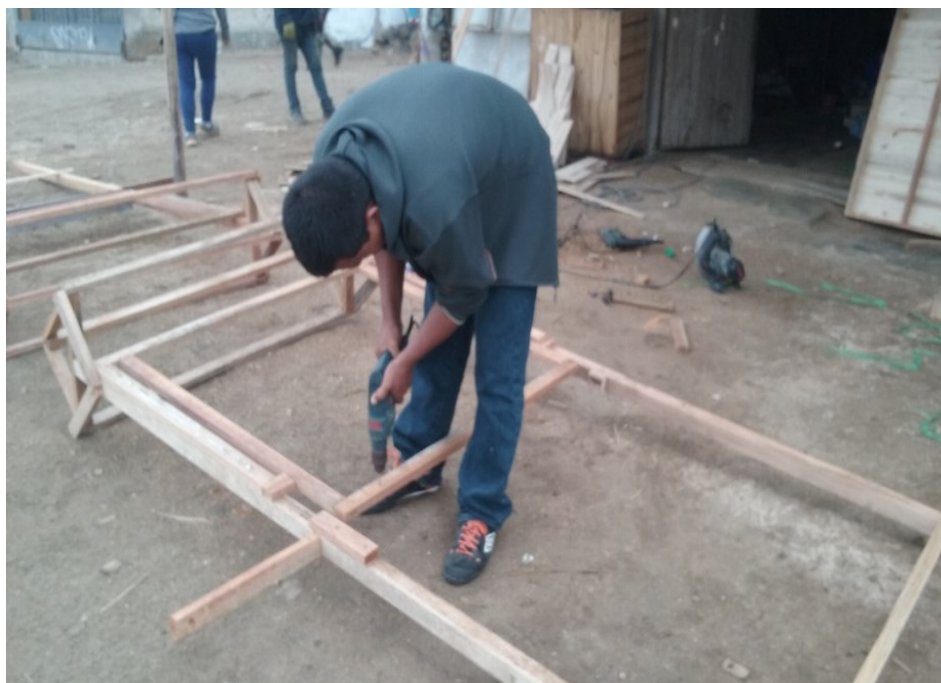
Figura 32. Armado de las estructuras base de los neblinómetros del 20 al 30 de mayo del 2017 en un taller de carpintería ubicado en AA.HH. Portada de Manchay I

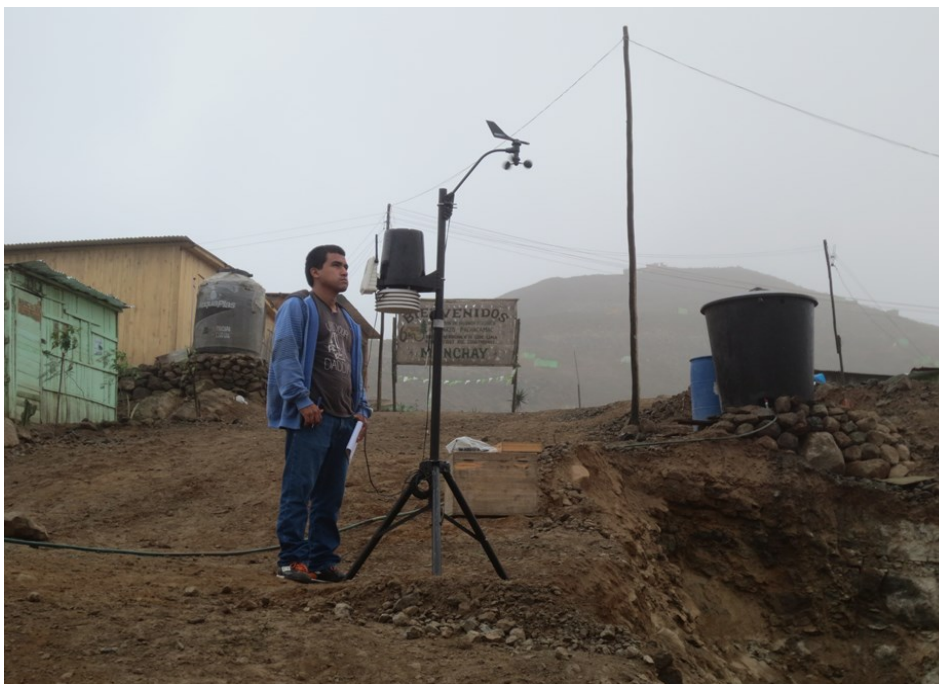
Figura 33. Medición de la dirección del viento en el punto P-01 con una estación meteorológica Davis Vantage Pro2 el 8 de junio del 2017

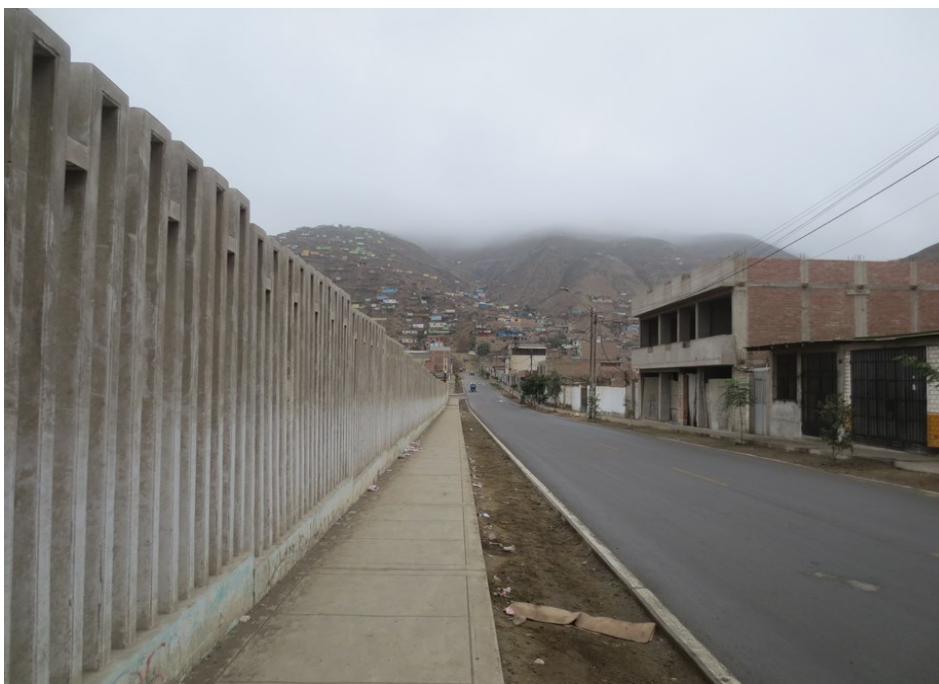
Figura 34. Evento de niebla el 12 de junio del 2017 en la asociación de vivienda ecológica las Maravillas

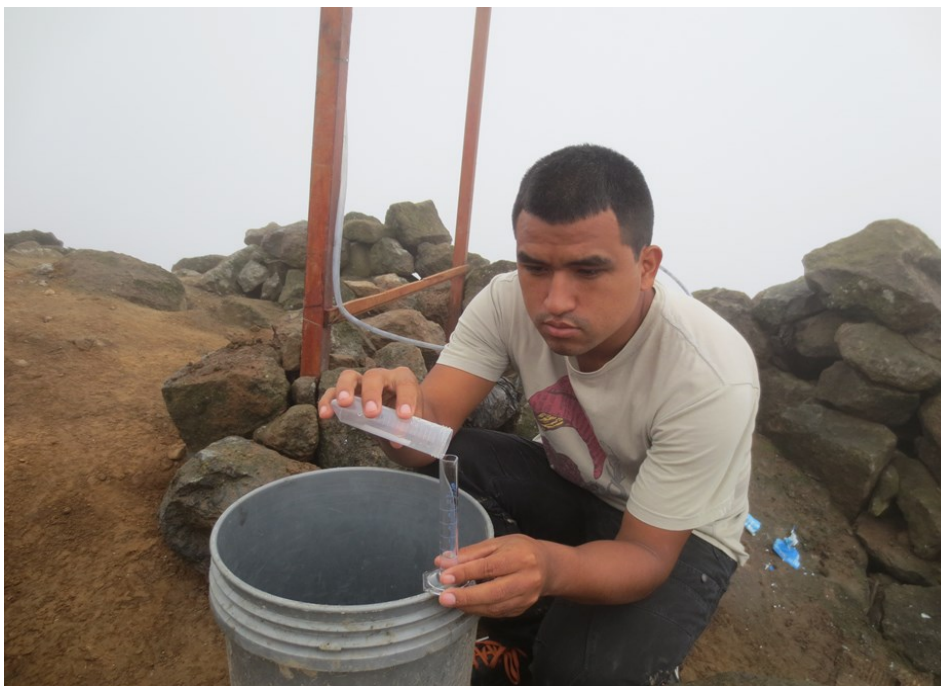
Figura 35. Medición realizada el 17 de junio del 2017 del volumen de agua colectado por el pluviómetro en el punto P-03

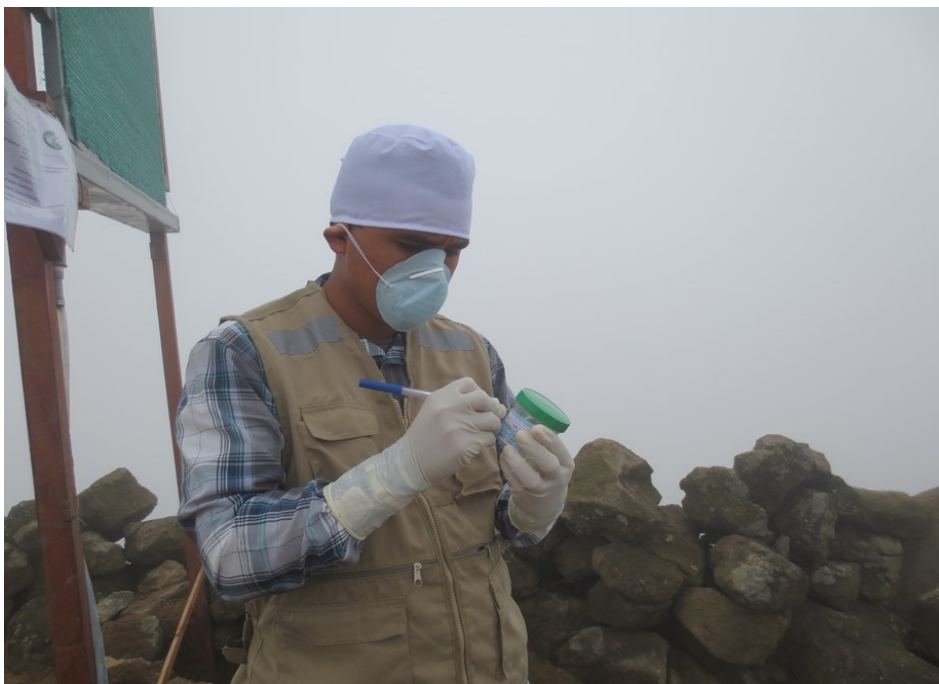
Figura 37. Llenado de las etiquetas de frascos de plástico de 100 ml el 22 de junio del 2017 que contienen agua de niebla para su análisis microbiológico

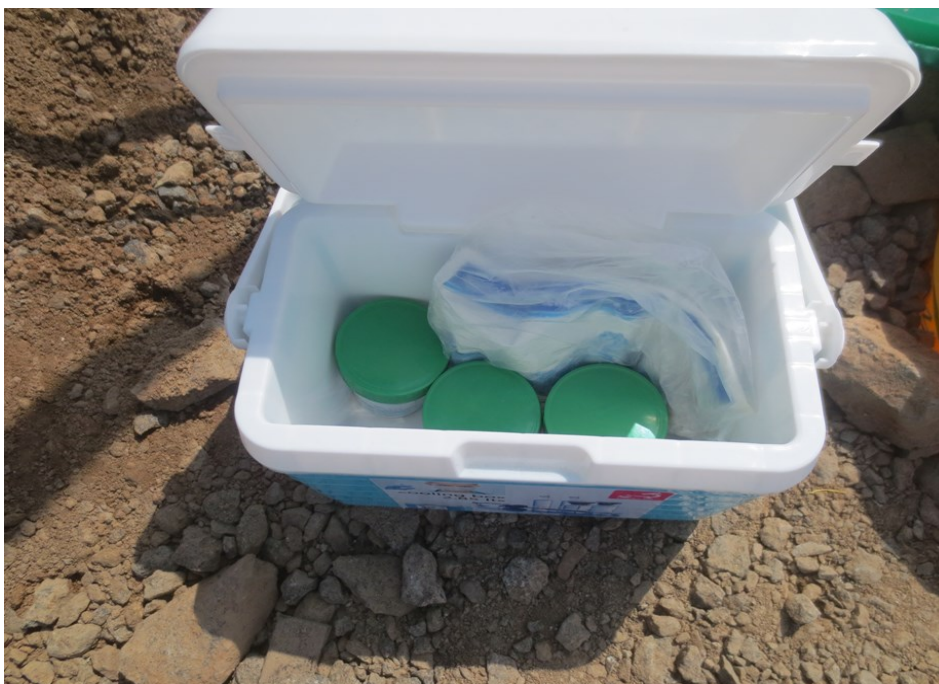
Figura 38. Conservación de muestras de agua de niebla del 22 de junio del 2017 para su posterior análisis microbiológico

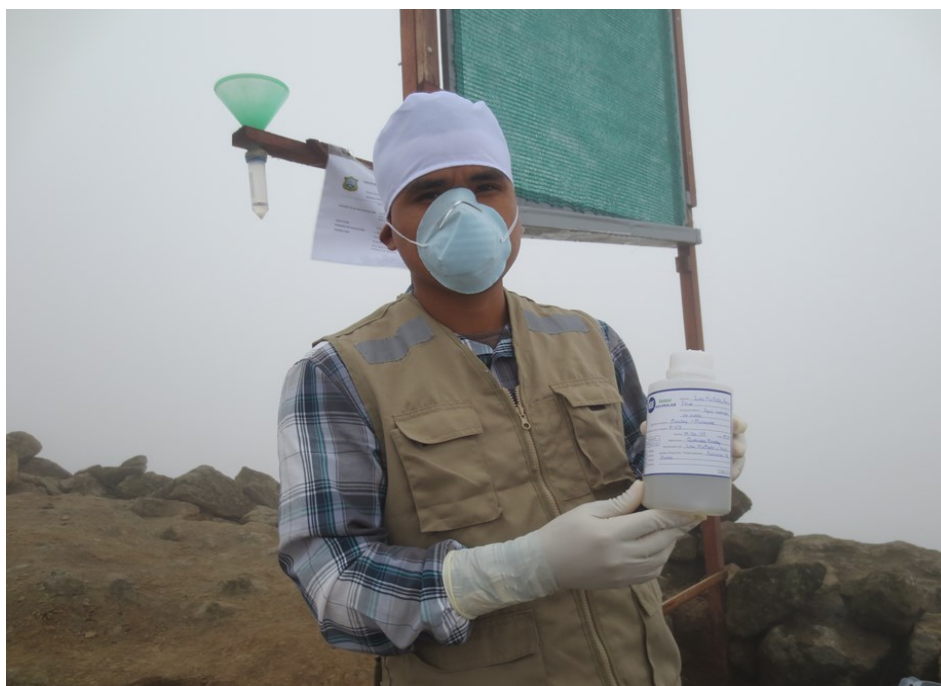
Figura 39. Frascos de plástico de 500 ml identificados correctamente el 22 de junio del 2017 que contienen agua de niebla para su análisis de concentración de plomo

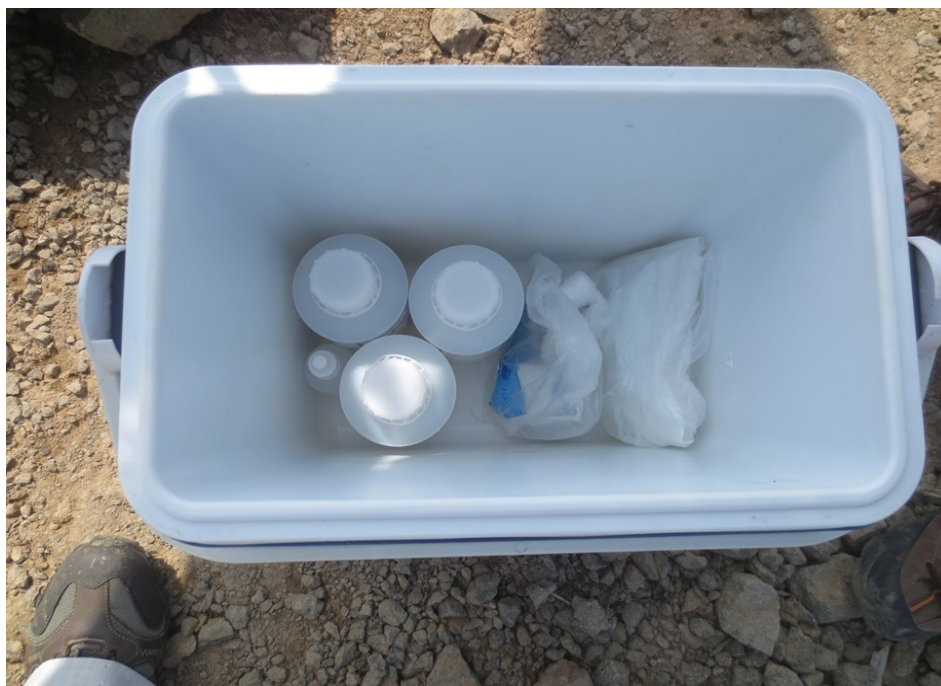
Figura 40. Conservación de las muestras de agua de niebla del 22 de junio para su posterior análisis de concentración de plomo

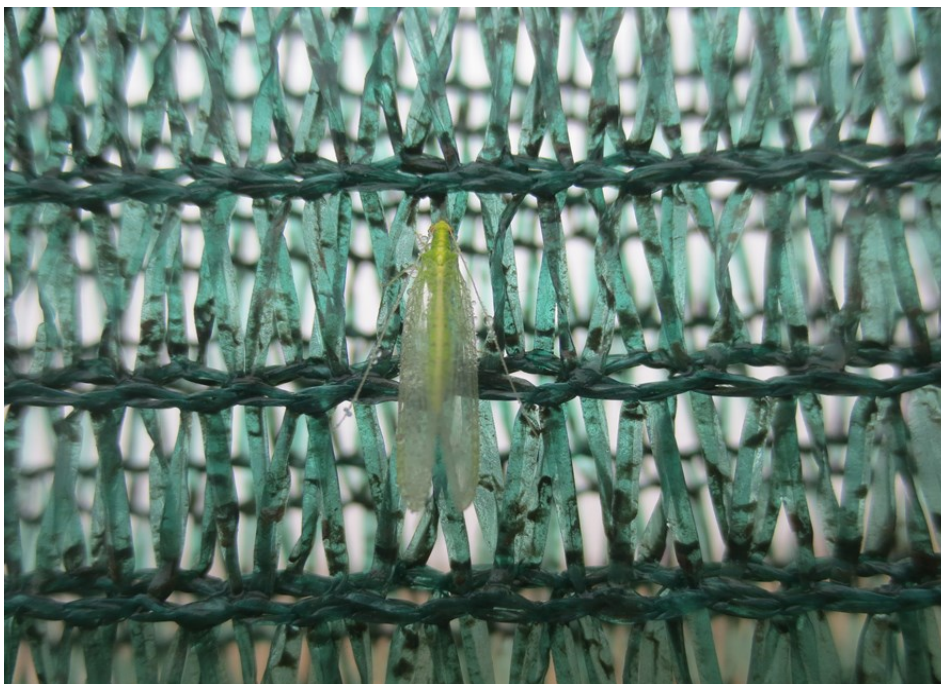
Figura 41. Insecto en la superficie de la malla raschel del neblinómetro del punto P-02 el 13 de setiembre

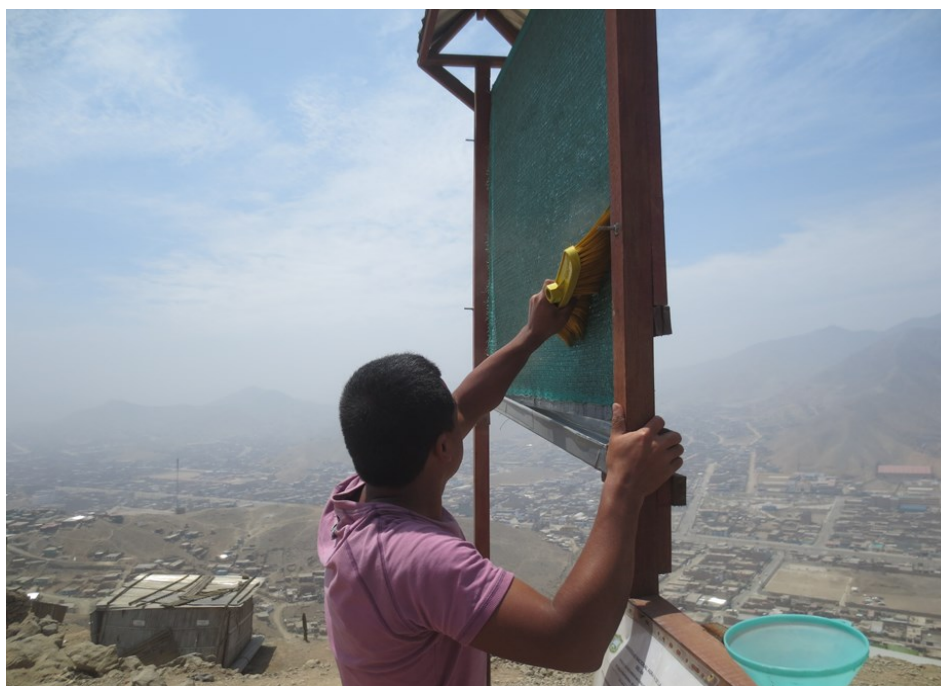
Figura 43. Mantenimiento con un escobillón de la malla raschel del neblinómetro en el punto P-01 realizado el 17 de siembre del 2017 (fue un día seco)

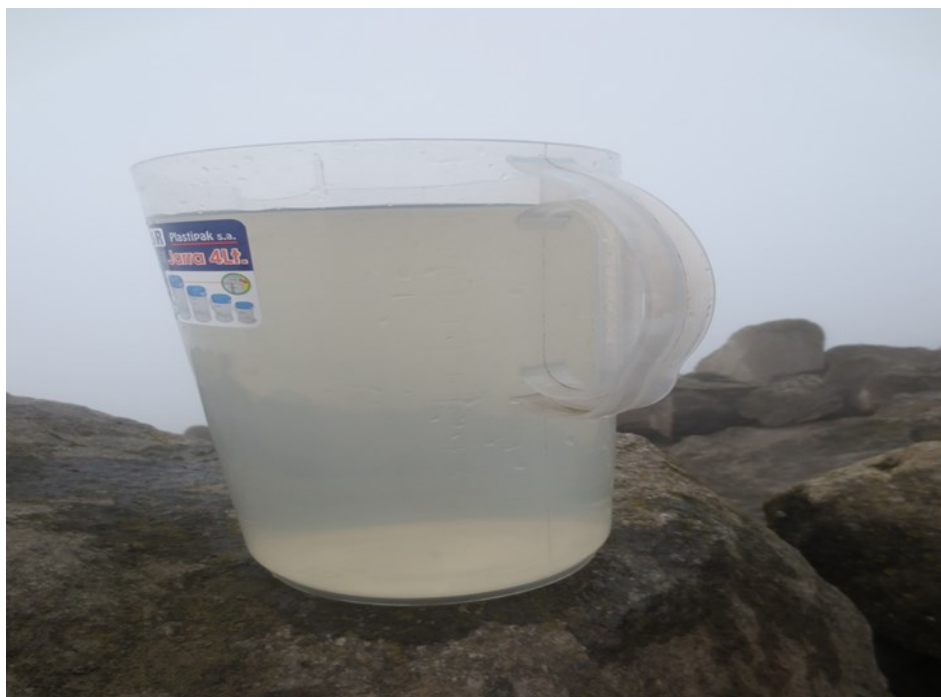
Figura 44. Agua clara de niebla registrada el 02 de agosto del 2017 en P-03

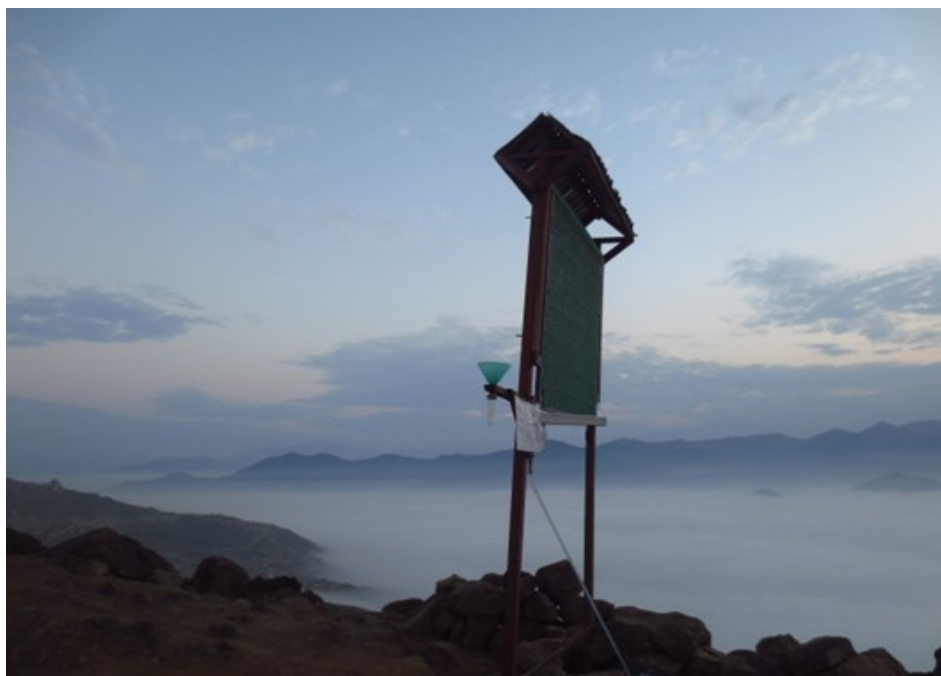
Figura 46. Techo superior de la capa de inversión térmica y niebla muy densa a las 6:05 am en la Quebrada Manchay del 25 el de setiembre del 2017

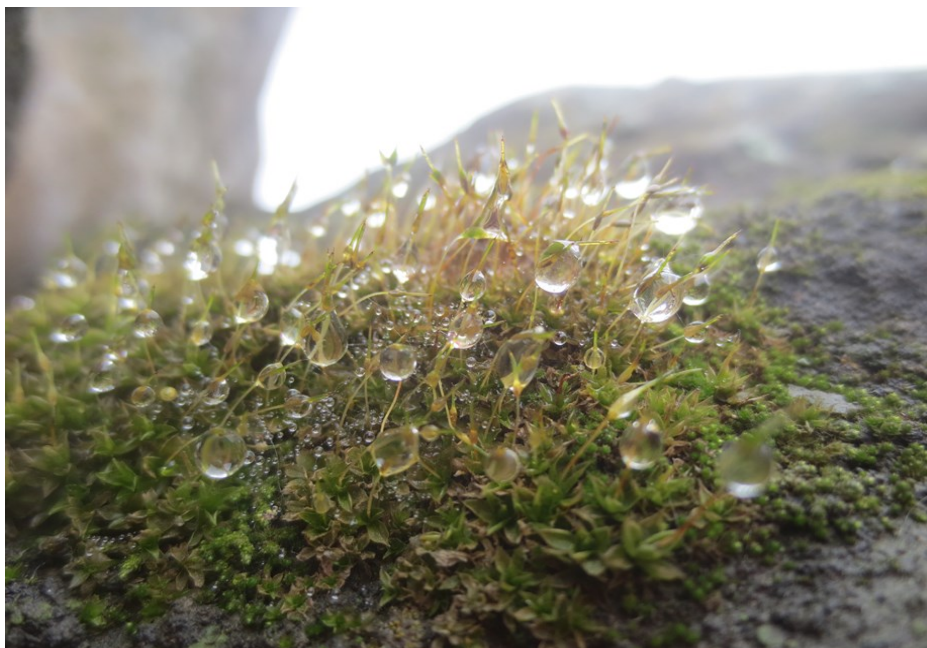
Figura 47. Captación de agua de niebla por un grupo de musgos registrada el 12 de setiembre del 2017 en la parte alta de la asociación de vivienda ecológica las Maravillas
