**EVALUACIÓN DE LA CALIDAD DE AGUA PARA EL CONSUMO HUMANO DE
LOS RESERVORIOS DE LA ZONA URBANA DEL DISTRITO DE PUCAYACU –
LEONCIO PRADO – HUÁNUCO, 2024**

Tesis

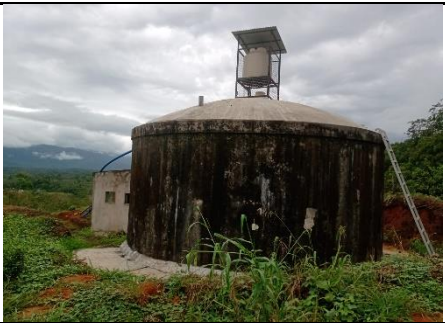
Caja de válvulas		La caseta de válvula no tiene puerta ni ventanas con rejillas, además presentó moho en las paredes y filtración por las lluvias.

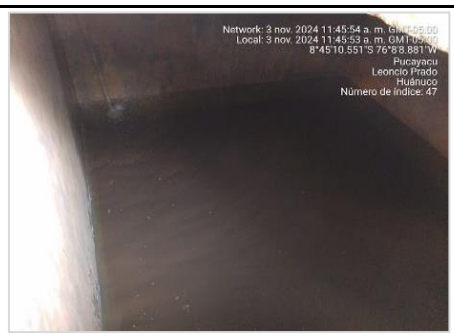
Escalera dentro del reservorio	No presenta escalera	-
Tubería limpia y rebose	No posee tubería de rebose	-
Tubería de ventilación	No está protegido por una malla.

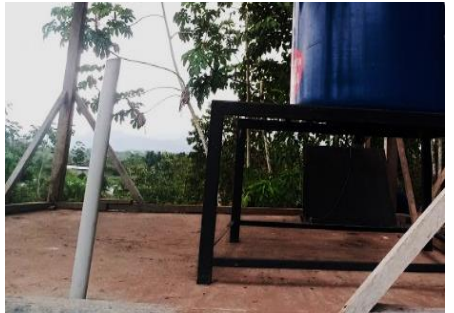
Sistema de cloración	La estructura se encontró en buen estado y en funcionamiento sin embargo la dosificación es deficiente.

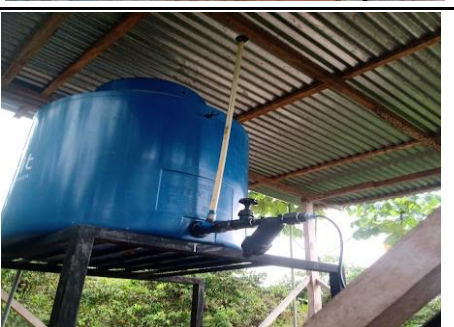
Alrededor del reservorio existen:	Descripción	Imagen
Residuos sólidos	Se evidenció residuos inorgánicos como bolsas de un solo uso y botella de plástico, así como también crecimiento de la vegetación.

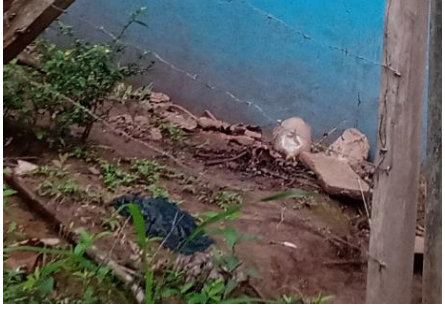
Excrementos y charcos de agua	Dentro del cerco perimétrico se observó excretas.

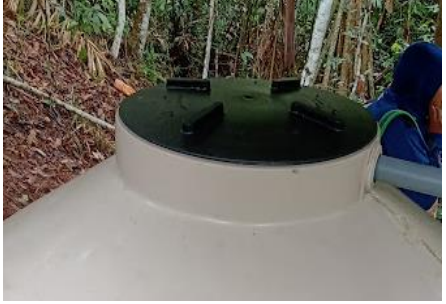
Partes del reservorio	Descripción	Imagen
Tapa sanitaria del tanque de almacenamiento	La tapa del reservorio se encontró cerrado y en buenas condiciones

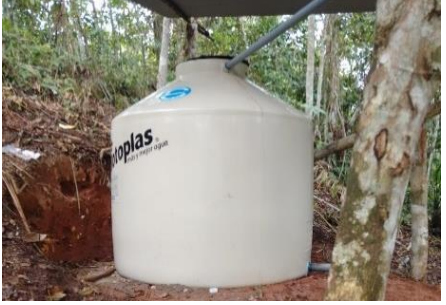
Estructura del reservorio	No presentó daños.

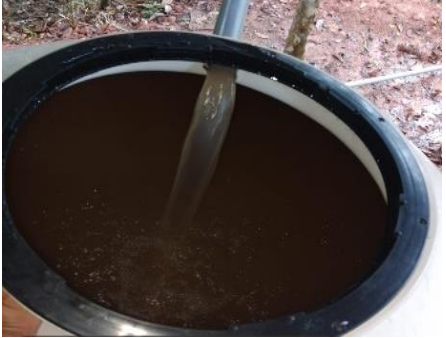
Interior de la estructura	No presentó daños

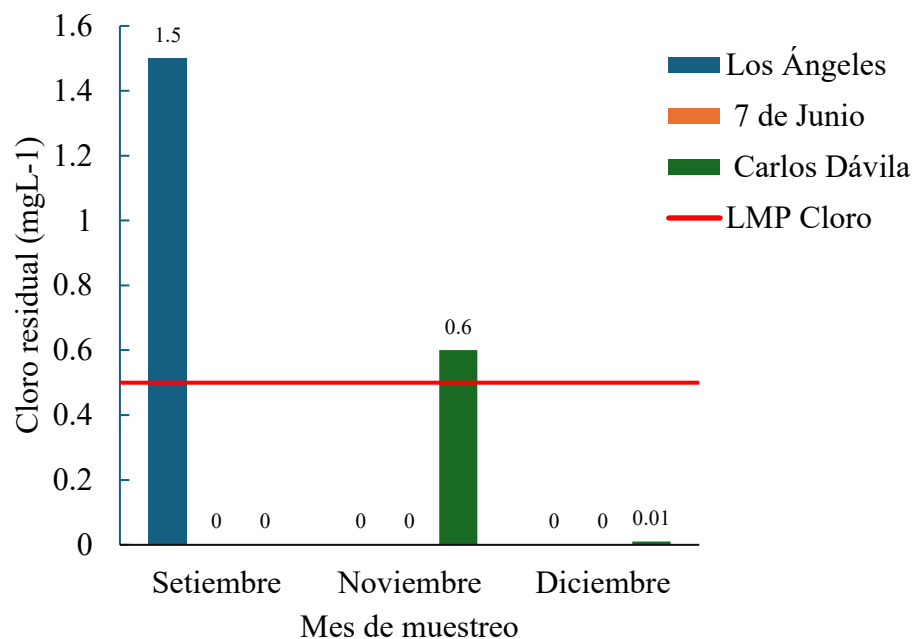
Figura 6. Comparación de Cloro residual con el D.S N°031-2010-SA

De acuerdo a la figura 6, existe la presencia de cloro residual en el reservorio los Ángeles y Carlos Dávila, lo que nos indica que estos reservorios llevan un proceso de cloración, sin embargo no hay una buena dosificación ya que en el primer mes de evaluación solo el reservorio Los Ángeles presento cloro residual, cuyo límite se encontraba dentro de lo establecido en el reglamento de calidad de agua (mayor a 0.5 mg/L^{-1}), sin embargo, en los últimos meses de evaluación la concentración del cloro residual disminuyo a cero; así mismo en el reservorio de

Carlos Dávila se encontró la presencia de cloro residual en el mes de noviembre y disminuyó en el último mes de muestreo a 0.01 mgL^{-1} . El reservorio 7 de junio no presentó cloro residual, en ninguno de los meses de evaluación, y es debido a que la municipalidad del distrito no lo abastece con hipoclorito de calcio para la desinfección.

De acuerdo con Núñez (2024), el uso de hipoclorito de calcio es uno de los métodos más eficaces y accesibles para la eliminación de los microorganismos, sin embargo, su eficacia depende de ciertos parámetros. Uno de ellos es la turbidez, ya que las partículas en suspensión protegen a los microorganismos del efecto de la desinfección, lo que obliga a aplicar una mayor dosis de cloro; otro parámetro es la presencia de materia orgánica, la cual reacciona con el cloro y lo consume antes de que actúe con los microorganismos; además se recomienda mantener un pH de 6.5 - 8.5 para que la acción del cloro sea eficaz. Finalmente, la temperatura, a mayor temperatura el cloro actúa más rápidamente, mientras que en climas fríos puede ser necesario un tiempo de contacto más prolongado.

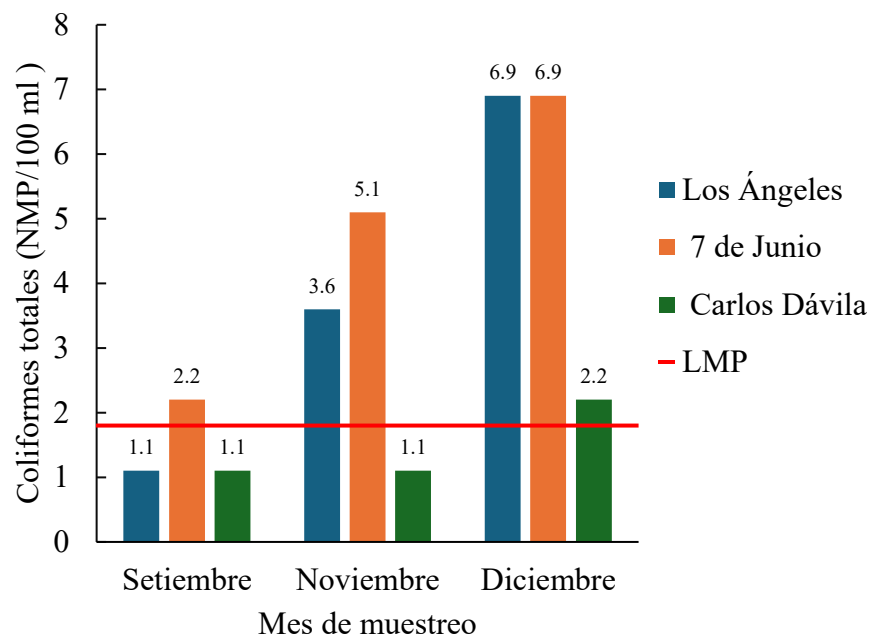
Figura 7. Comparación de Coliformes Totales con el D.S N°031-2010-SA

En la Figura 7, se muestra que, durante el mes de septiembre y noviembre, el reservorio Carlos Dávila cumple con lo establecido en el reglamento, teniendo un límite inferior a 1.1 NMP/100ml, así mismo para el reservorio los Ángeles, cuyo límite es inferior también a 1.1 NMP/100ml en el mes de septiembre, mientras que en diciembre todos los reservorios no cumplieron con el límite máximo establecido en la normativa (1.8 NMP/100ml).

2021 & Poquioma, 2023). No obstante, Loaiza (2009) y Dionisio (2021), señalan que los coliformes frecuentemente se encuentran dentro de la materia vegetal en descomposición o en los sedimentos de agua que pueden ser incorporados por las lluvias, de modo que su presencia no se asocia exclusivamente con contaminación fecal. Esto concuerda con los resultados obtenidos, ya que en los tres reservorios se registró un incremento de estos microorganismos durante la época de lluvias, como consecuencia del arrastre y acumulación de partículas sólidas y sedimentos producto de la escorrentía.

La deficiencia en el proceso de cloración se refleja en el incremento de coliformes totales a medida que disminuye el cloro residual. Asimismo, otro factor asociado a la presencia de estos microorganismos es el aumento de la turbidez, ya que las partículas en suspensión protegen a los microorganismos del efecto de la desinfección y favorece su desarrollo (Núñez, 2024), lo que hace necesario aplicar una mayor dosis de cloro. Este factor justifica el aumento en los valores de coliformes totales, el cual se ve intensificado por la inadecuada limpieza y desinfección del reservorio, dado que la acumulación de sedimentos y lodos en el fondo y las paredes propicia al crecimiento bacteriano.

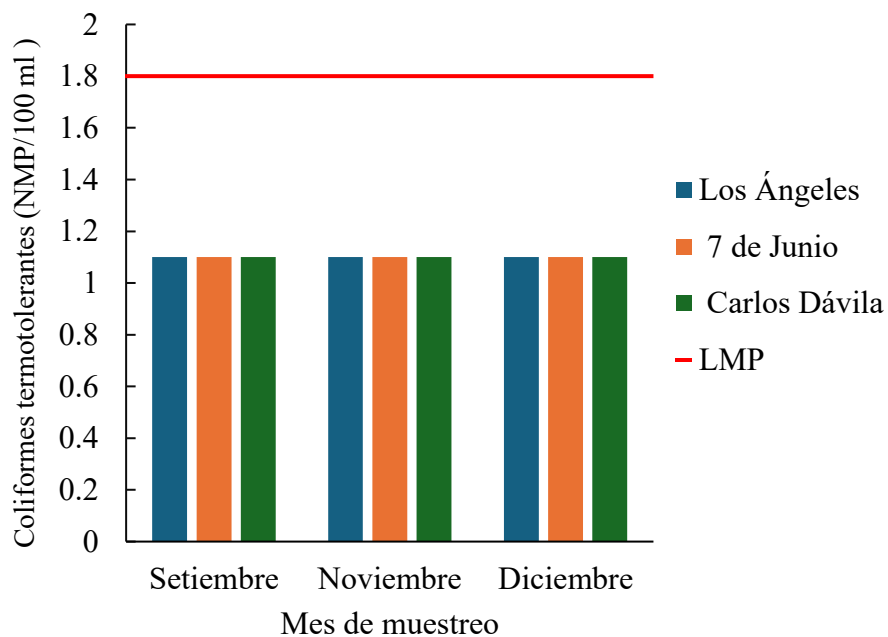
Figura 8. Comparación de Coliformes Termotolerantes con el D.S N°031-2010-SA

Se observa en la figura 8, que los resultados de Coliformes Termotolerantes en los diferentes meses de muestreo en los tres reservorios es menor a 1.1 NMP/100 ml, el cual no sobrepasa los límites máximos permisibles de la normativa (1.8 NMP/100 ml) por lo que cumplen con lo establecido.

Los Coliformes Termotolerantes son capaces de soportar temperaturas de hasta 45°C, dentro de este grupo se encuentra un número reducido de microorganismo como el *Escherichia coli* y géneros de *Citrobacter*, *Klebsiella* y *Enterobacter*; estos últimos suelen tener un origen normalmente ambiental, encontrándose en fuentes de agua, vegetación y suelos, y solo en ocasiones provienen del microbiota normal (Larrea *et. al*, 2013). Asimismo, la OMS (2006) menciona que la especie de *Escherichia coli* se encuentran en altas concentraciones en las heces humanas y animales, ya que están presentes en el microbiota intestinal, aunque en algunos casos puede crecer en suelos tropicales. Por lo tanto, los coliformes termotolerantes pueden aparecer en aguas enriquecidas orgánicamente por residuos vegetales o suelos en descomposición, por lo tanto, estos microorganismos son incorporados al sistema a través de la escorrentía, ya que alrededor de la zona existe abundante vegetación.

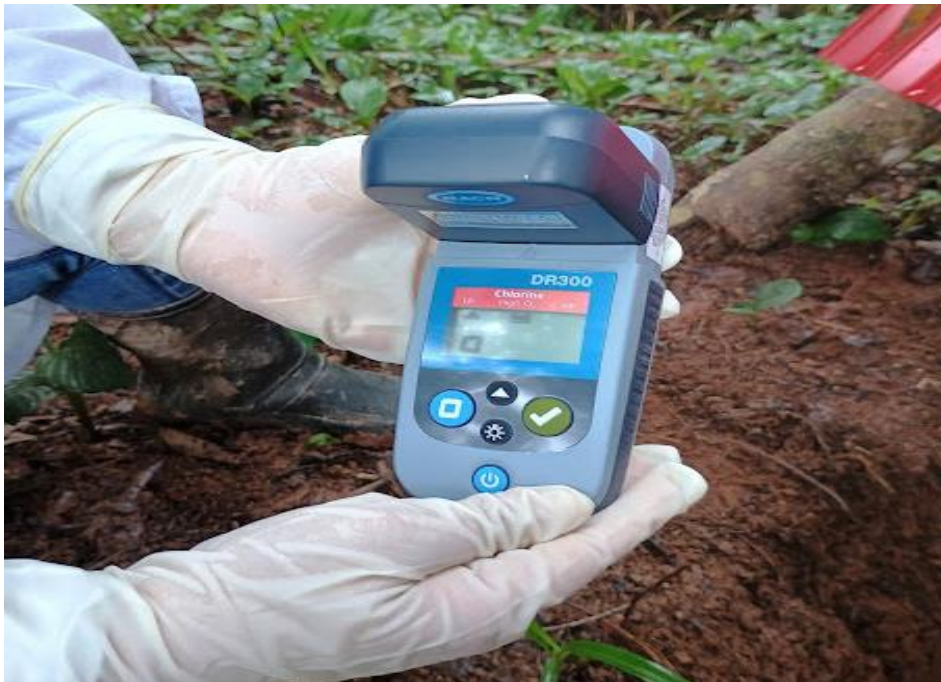
Figura 22. medición de cloro residual en el reservorio 7 de Junio

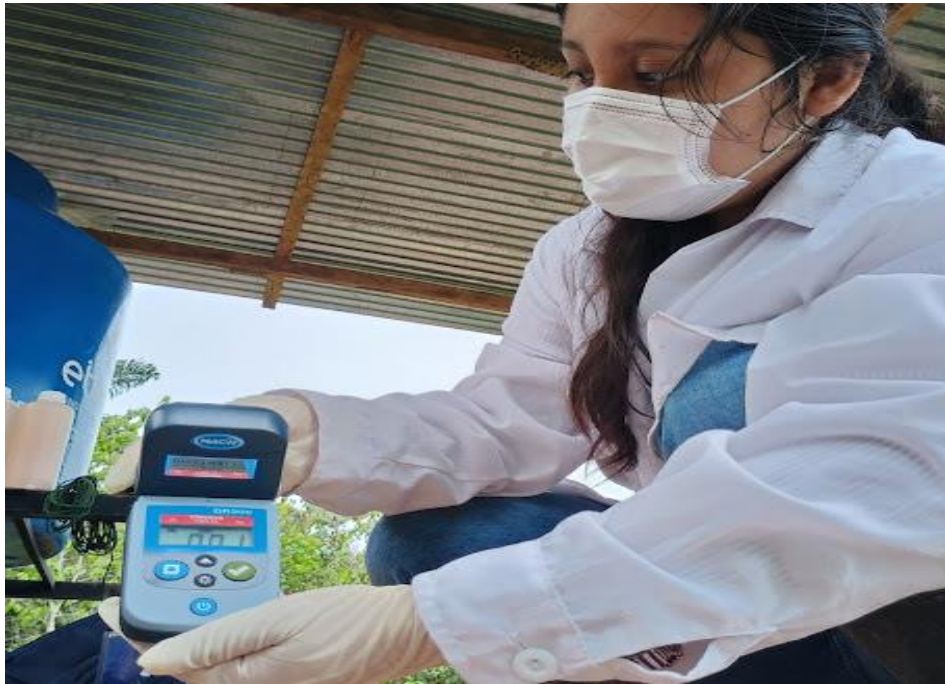
Figura 26. Resultado del cloro residual
