**CALIDAD DEL AGUA PARA USO RECREACIONAL DE LOS ATRACTIVOS
TURÍSTICOS EN EL DISTRITO MARIANO DÁMASO BERAÚN - HUÁNUCO, 2024**

Tesis

INGENIERO AMBIENTAL

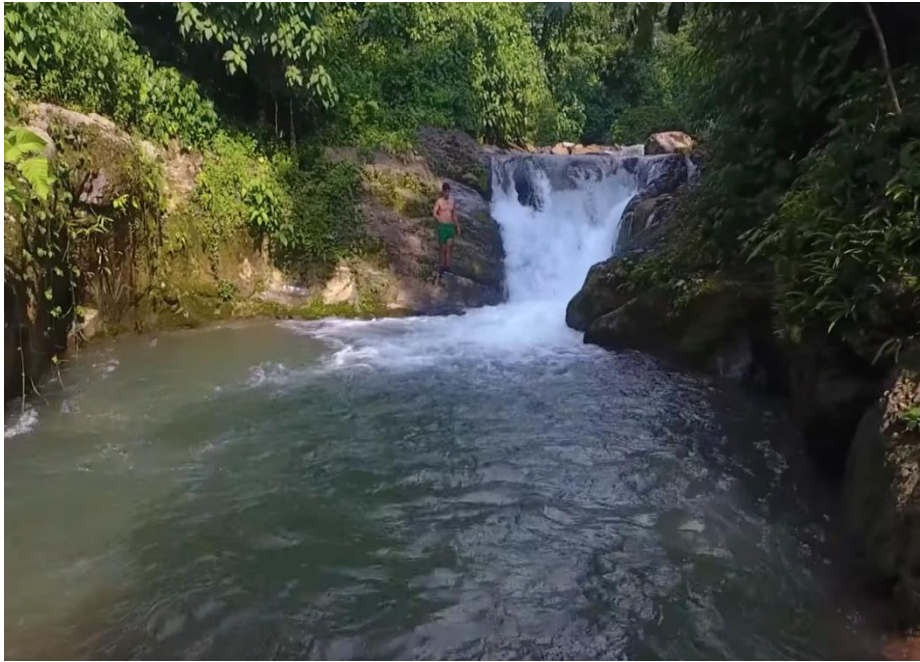
Figura 7. Punto de muestreo en la Cascada Chaglla Nueva

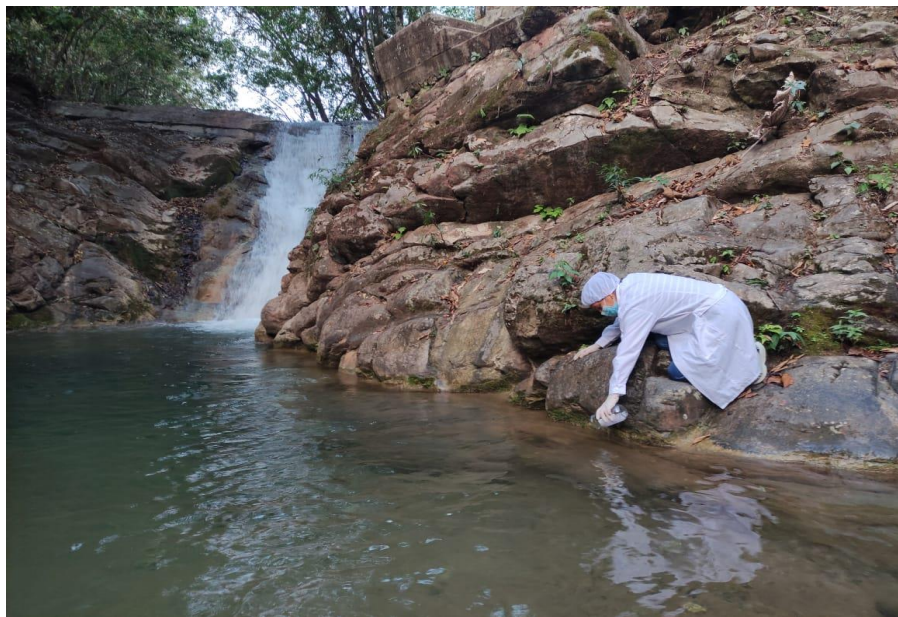
Figura 8. Punto de muestreo en la Cascada El Encanto de las Palmas

Cascada El Encanto de las Palmas: El punto de muestreo se estableció en la única poza utilizada por los turistas como balneario con una cascada de aproximadamente 5 metros de altura. El recurso está rodeado principalmente por material rocoso de tipo sedimentario calcáreo propio de la zona de estudio. En el trayecto para llegar hasta el recurso turístico se ha podido observar la presencia de viviendas alrededor y en la parte superior.

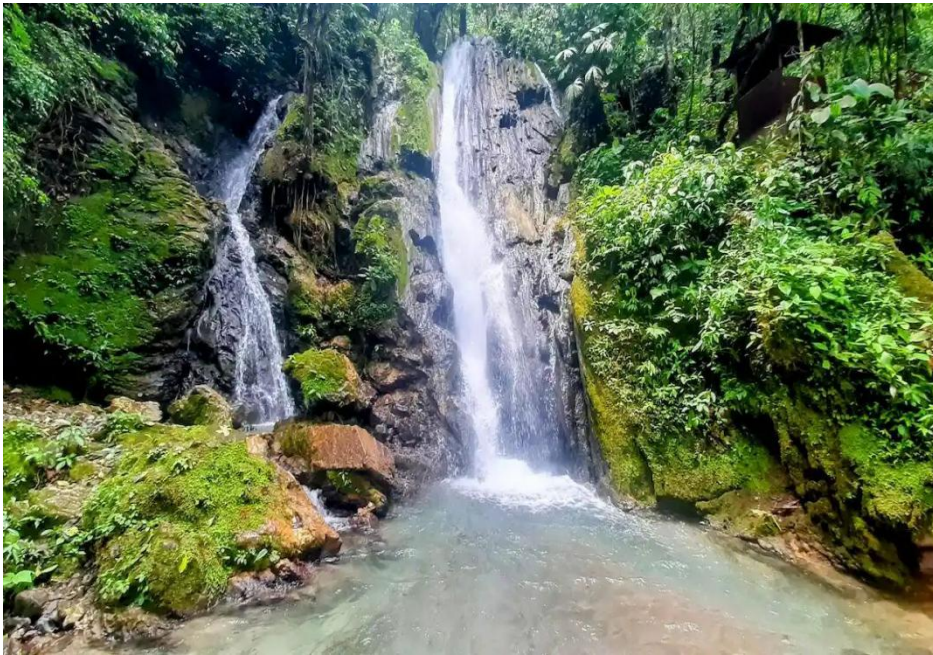
Figura 9. Punto de muestreo en la Catarata Honolulo

Catarata Honolulu: El punto de muestreo se estableció en el balneario donde se ubica la catarata, a diferencia de los otros recursos, este posee una piscina y dos pozas naturales que los visitantes pueden utilizar, está ampliamente rodeado por vegetación natural pero también presenta infraestructura de material noble. En el trayecto hasta llegar a los cuerpos de agua se puede observar parcelas agrícolas de maíz, plátano y cítricos, como naranja y

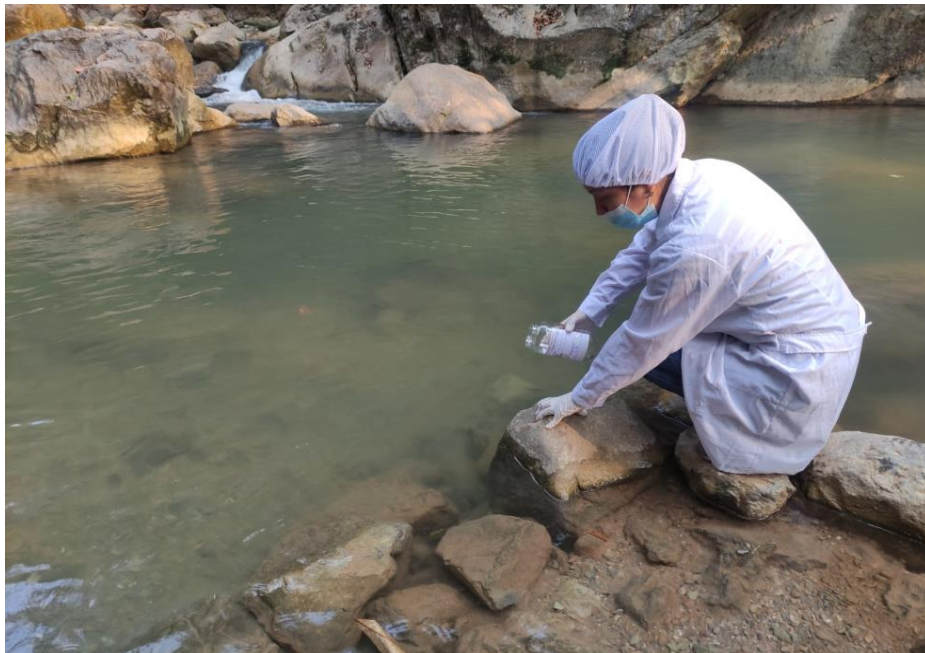
Figura 10. Punto de muestreo en la Catarata Santa Rosa de Quesada

Catarata Santa Rosa de Quesada: El punto de muestreo se estableció en el balneario denominado “la poza del amor”, un atractivo que se encuentra rodeado por amplia vegetación de la zona, así mismo, el recurso colinda con las poblaciones de los C.P. de Clorinda Matto de Turner y Santa Rosa de Quesada, quienes realizan algunas actividades agrícolas en la parte alta de la cuenca, principalmente cultivo de maíz.

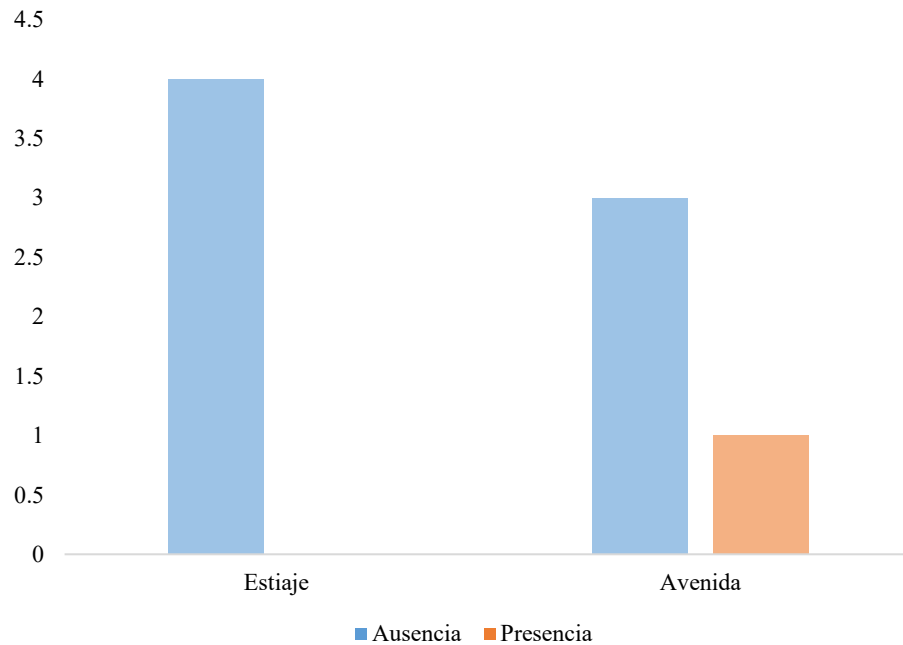
Figura 19. Resultados de materiales flotantes de origen antropogénico en los atractivos turísticos

que los materiales puedan ser transportados por corrientes de vientos dispersándose en los espacios de recreación.
