**CALIDAD DEL AGUA PARA CONSUMO HUMANO EN EL CC. PP NUEVA
ESPERANZA – LUYANDO - LEONCIO PRADO – HUÁNUCO, 2022**

Tesis

Lugar de Ejecución : Centro Poblado Nueva Esperanza, Luyando

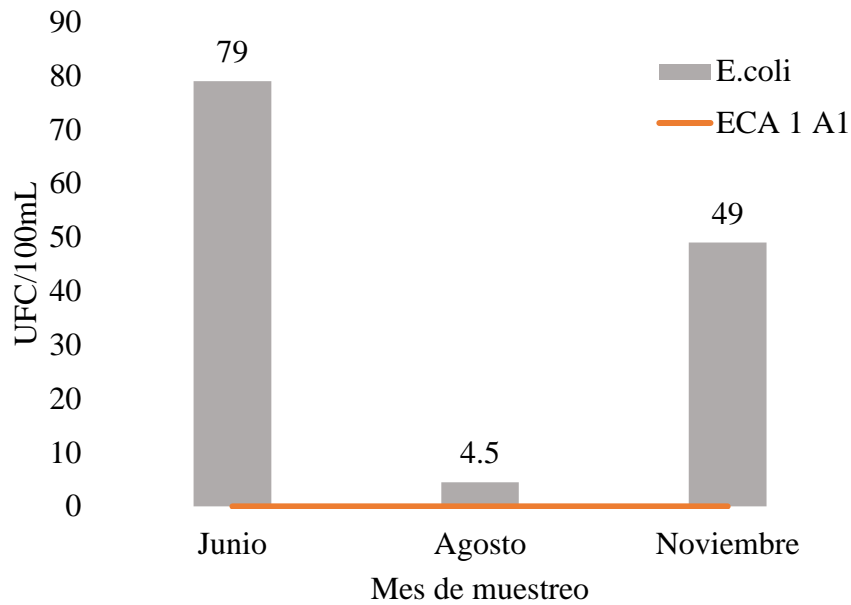
Figura 11. Comparación de *Escherichia coli* con el ECA1-A1

Según la figura 11, se exceden los valores del Estándar de Calidad Ambiental – Agua en la categoría 1 subcategoría A1 (0 UFC/100mL), para *Escherichia coli* en todos los muestreos realizados.

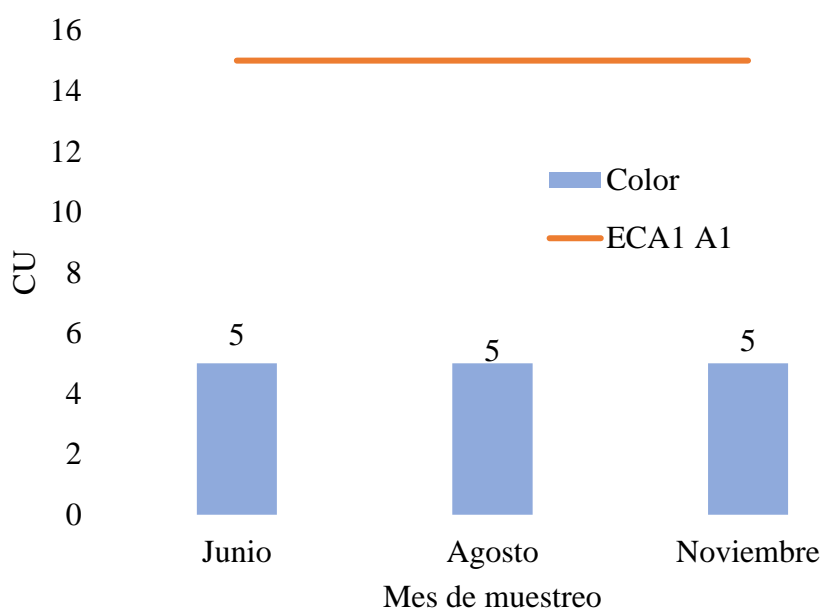
Figura 15. Comparación de color con el ECA1-A1

De acuerdo con la figura 15, los valores de color se encuentran por debajo de 5 CU y al ser comparados con el Estándar de Calidad Ambiental categoría 1 Subcategoría A1 no sobrepasa el valor establecido de 15 CU en ninguno de los tres muestreos realizados.

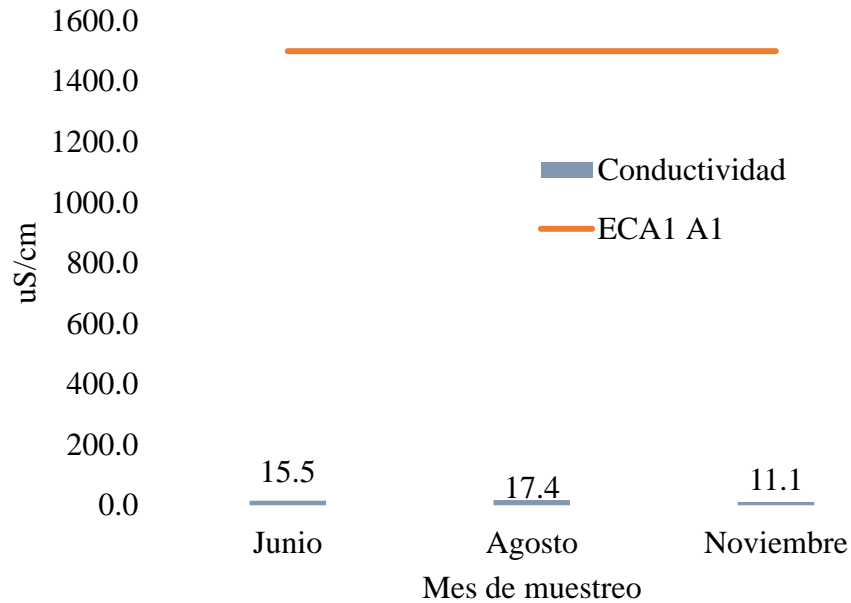
Figura 16. Comparación de conductividad con el ECA1-A1

De acuerdo con la figura 16, los valores de conductividad al ser comparados con el Estándar de Calidad Ambiental categoría 1 Subcategoría A1 no sobrepasa los 1500 uS/cm en ninguno de los tres muestreos realizados, muy por el contrario, los valores encontrados se encuentran entre 11 – 15 uS/cm.

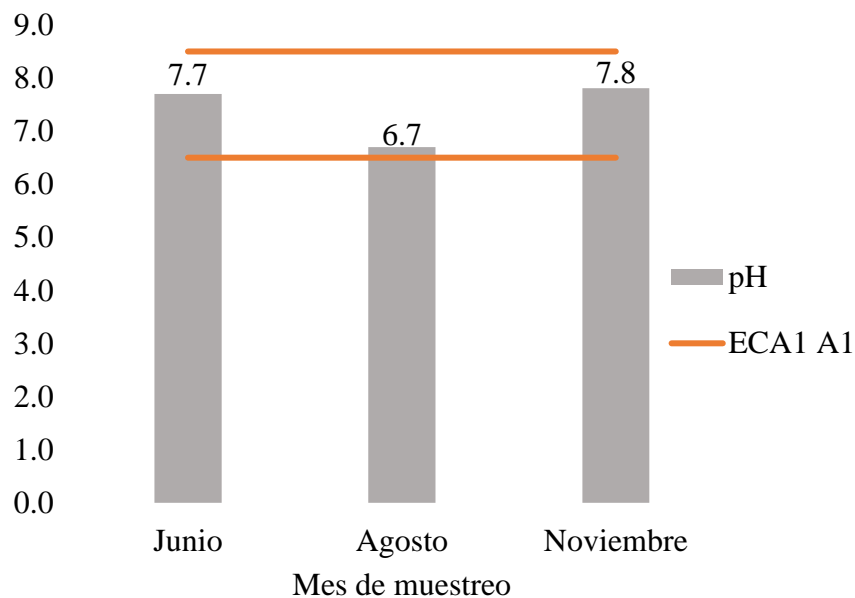
Figura 22. Comparación de pH con el ECA1-A1

Según la figura 22, los valores de pH al ser comparados con el Estándar de Calidad Ambiental categoría 1 Subcategoría A1 se encuentra entre rango ubicado entre 6.5 y 8.5, con valores de 7.7, 6.7 y 7.8 (junio, agosto y noviembre, respectivamente).

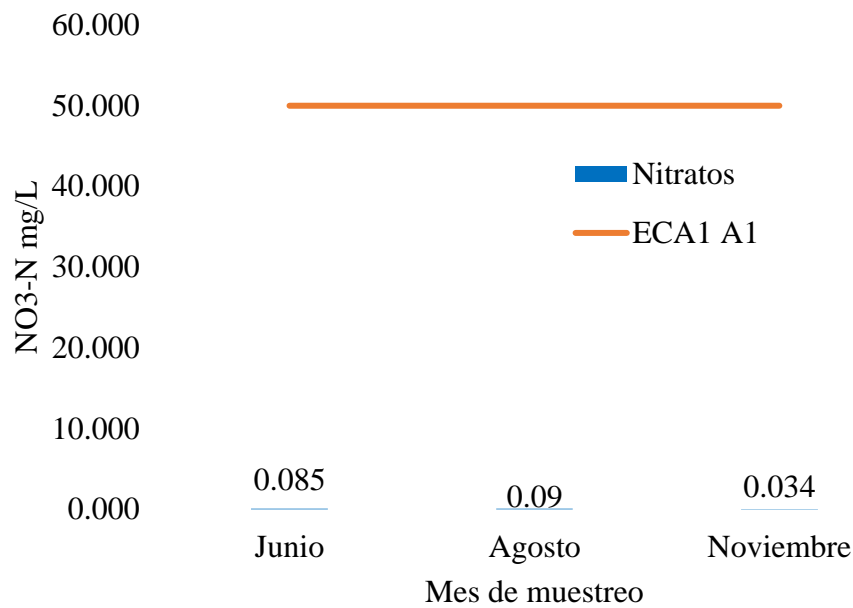
Figura 23. Comparación de nitratos con el ECA1-A1

Según la figura 23, los valores de nitratos al ser comparados con el Estándar de Calidad Ambiental categoría 1 Subcategoría A1 se encuentran por debajo de lo establecido (50 NO₃-Nmg/L).

Los parámetros inorgánicos para la captación de la quebrada Nueva Esperanza de nitratos y nitritos los valores se encuentran por debajo de lo establecido en el ECA 1 A1 (figura 23 y 24), de acuerdo a Cabrera (2003), éstos parámetros cumplen un rol importante en la calidad del agua, debido a su relación que existe en el ciclo del nitrógeno del suelo y plantas superiores, su elevada presencia generalmente se debe a que se añaden por medio de fertilizantes producto de las actividades agrícolas, sin embargo debido a que su contenido es mínimo en la quebrada Nueva Esperanza indica que el uso de fertilizantes en la zona o parte alta es bajo.

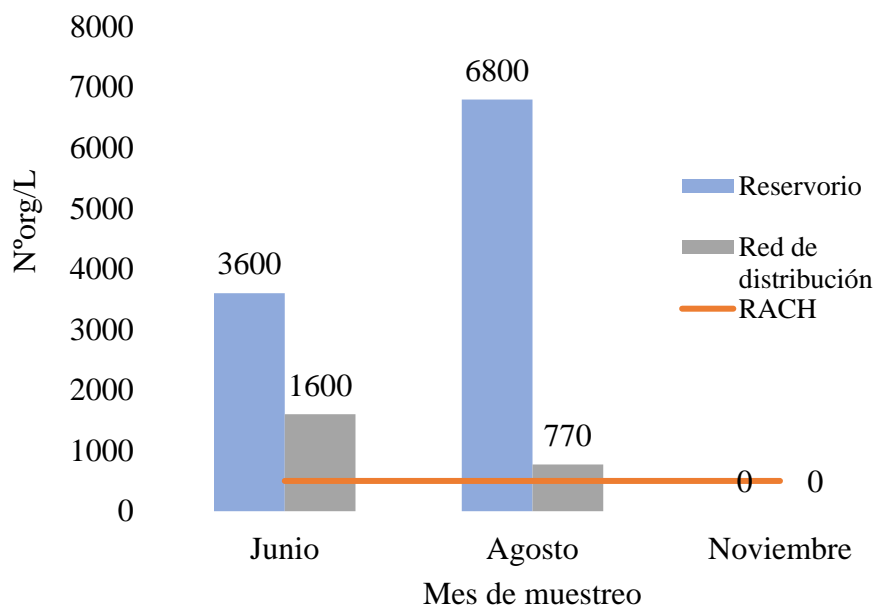
Según las figuras 28 y 29, se ha detectado la presencia de bacterias heterotróficas y *E.coli* en las muestras del reservorio y la red de distribución que superan el valor máximo establecido en el RACH para *E.coli* y para bacterias heterotróficas (1.8UFC/100mL y 500 UFC/100mL, respectivamente) para los muestreos realizados en el mes de junio y agosto, sin embargo para el mes de noviembre no se ha detectado la presencia de los mismos.

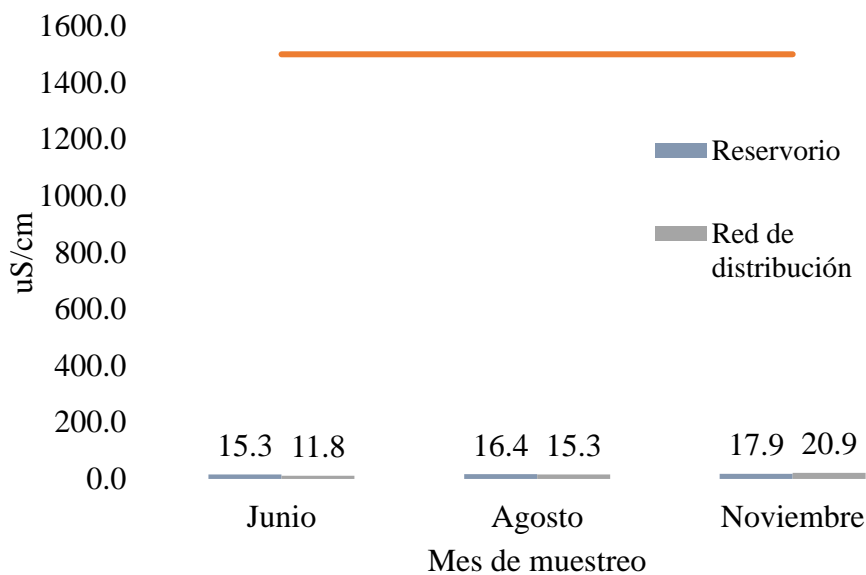
Según los resultados de la figura 35 y 36, los parámetros de conductividad y sólidos totales disueltos se encuentran por debajo de los establecido en el RACH y la misma representa valores bajos, de acuerdo con Pérez (2016), los valores de conductividad poseen una relación directamente proporcional con la concentración de sólidos disueltos, es decir, a valores bajos de sólidos menor será la conductividad.

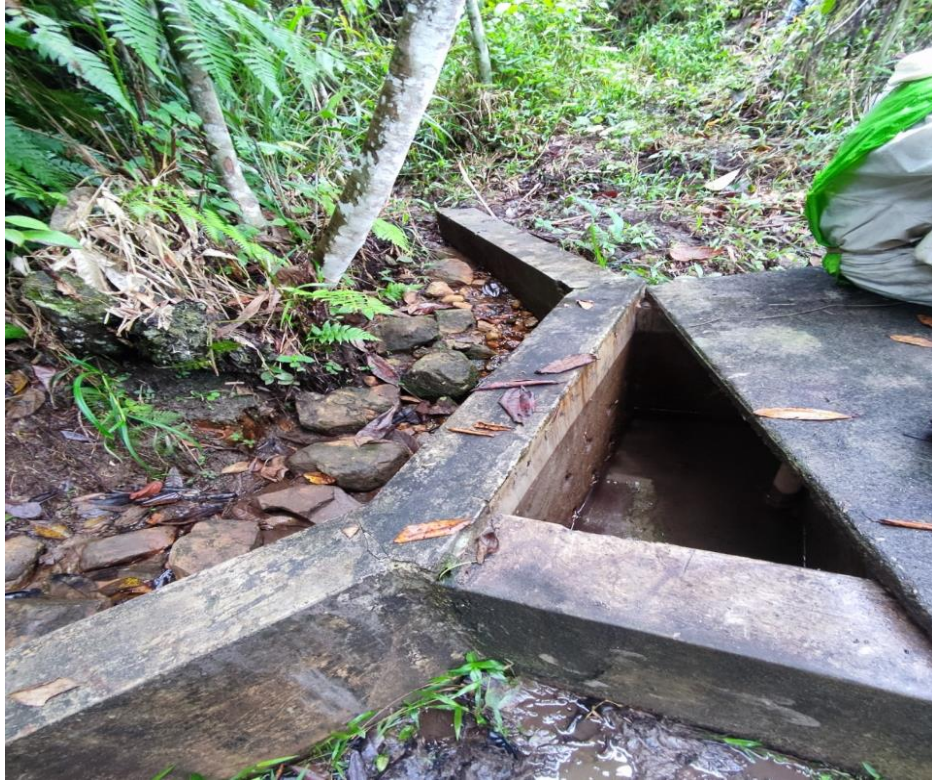
Figura 45. Extracción de muestras de la captación

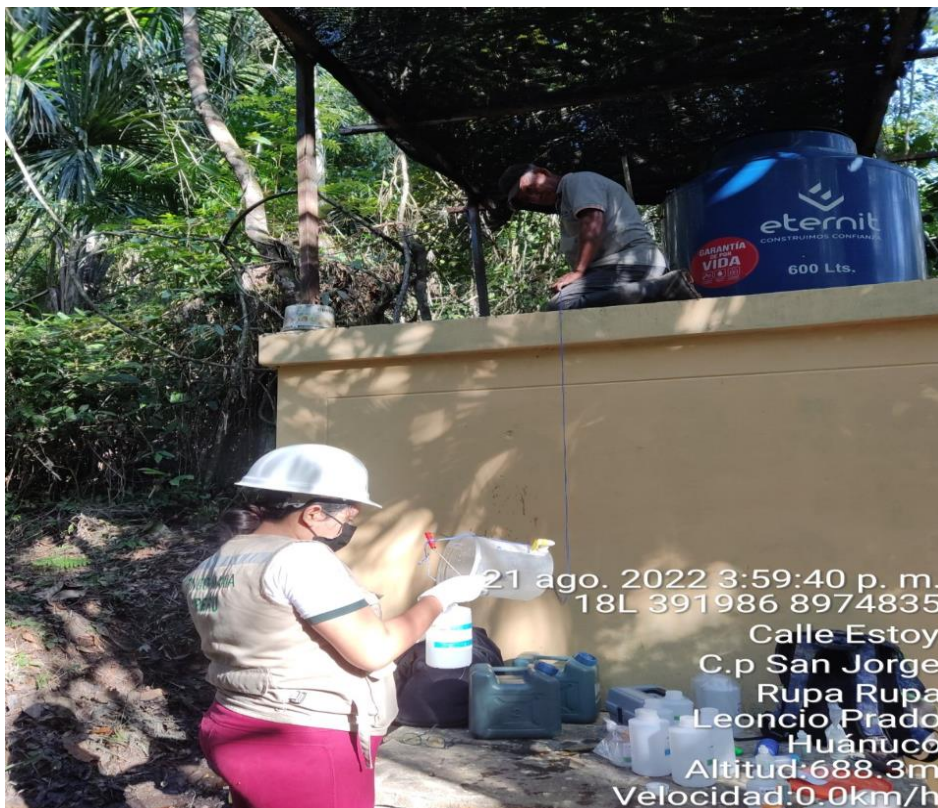
Figura 46. Toma de muestras del reservorio

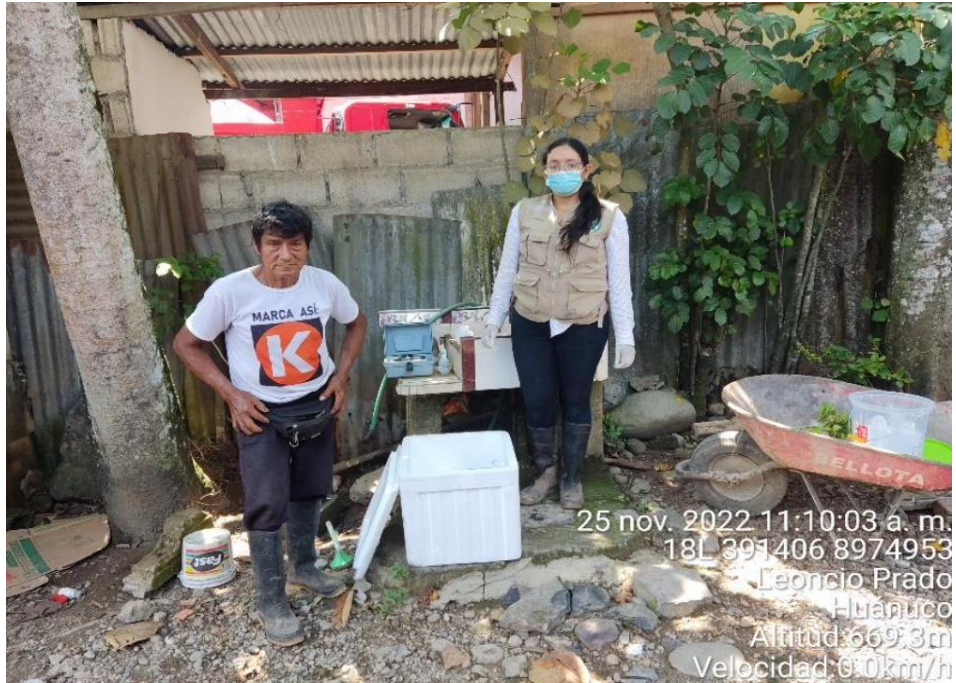
Figura 47. Toma de muestra en un punto de la red de distribución
