# **UNIVERSIDAD NACIONAL AGRARIA DE LA SELVA**

**AUDITORIA Y MONITOREO AMBIENTAL DEL PLAN DE MANEJO  
AMBIENTAL DE LA OBRA: MEJORAMIENTO Y AMPLIACIÓN DE LA  
TROCHA CARROZABLE LOCALIDAD DE TAMSHIYACU KM 0+000-  
QUEBRADA SHATO KM 13+000, DISTRITO DE FERNANDO LORES-  
MAYNAS-LORETO**

**Tesis**

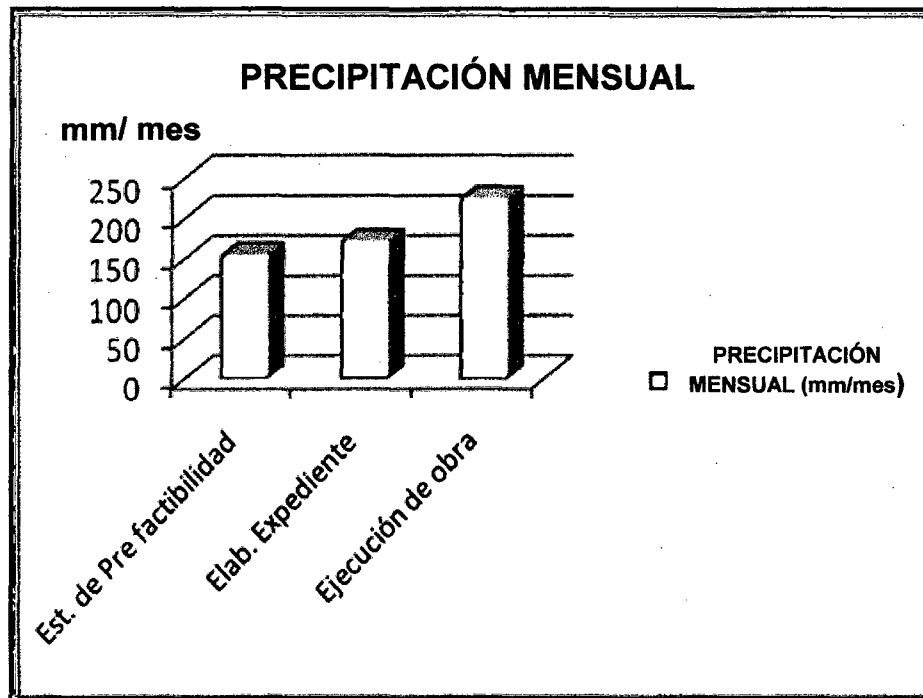
**Figura 2.** Comparación de eventos producidos en diferentes fases.

El incremento de 63.5 mm de precipitación desde el estudio de factibilidad hasta la ejecución de obra, con se muestra en el Cuadro 10 y Figura 2, tiene la capacidad de saturar los suelos arcillosos afectando el desarrollo de las actividades de la obra.

Actividad	Expediente técnico	Auditoría ambiental
	Descripción	Observación
Est. de pre factibilidad (Agosto 2008)	162.00 mm	No se tuvo en consideración la variación de la precipitación en los diferentes meses del año, esto perjudicó el avance de la obra.
Elab. expediente (Abril 2009)	171.9 mm	
Ejecución de obra (Septiembre 2009)	225.5 mm

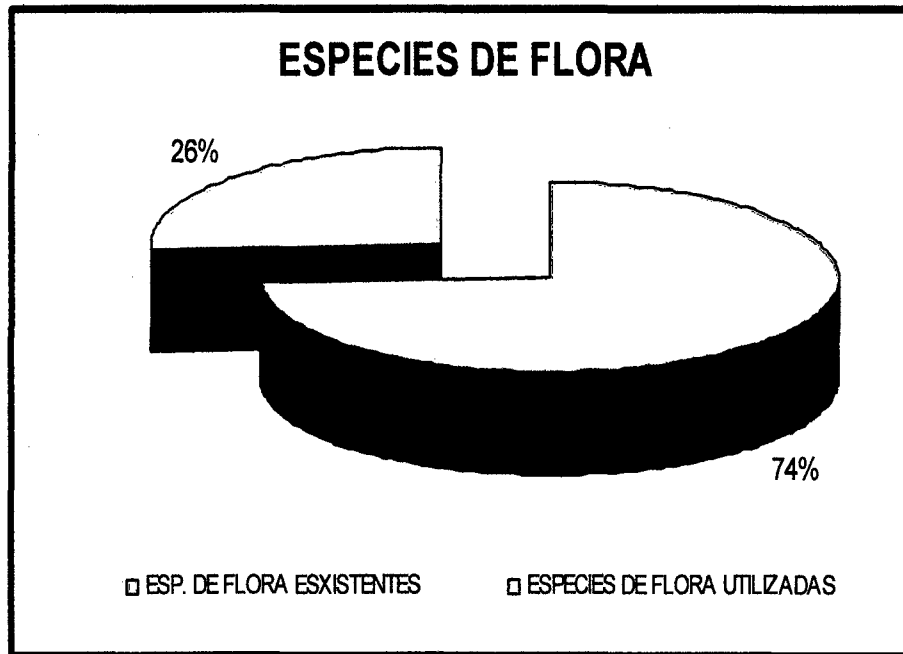
**Figura 3.** Percepción de la diferencia en porcentaje de las especies forestales aprovechadas según expediente técnico y durante ejecución de obra.

Además en el Cuadro 14 y Figura 3, se determinó que solo el 26 % de las especies existentes fueron aprovechadas para la construcción de pontones y alcantarillas.

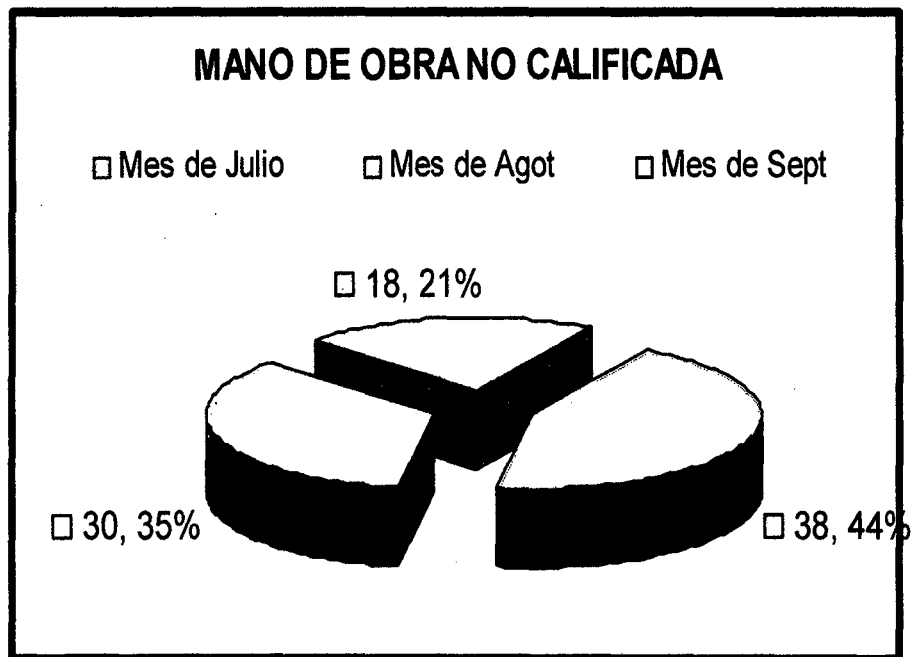
**Figura 4.** Etapa de mayor demanda de mano de obra.

La mano de obra no calificada, estuvo conformada por los pobladores de la zona, la cual fue disminuyendo en forma progresiva desde el inicio hasta el final de la ejecución de la obra. Como se observa en el Cuadro 29 y Figura 4.

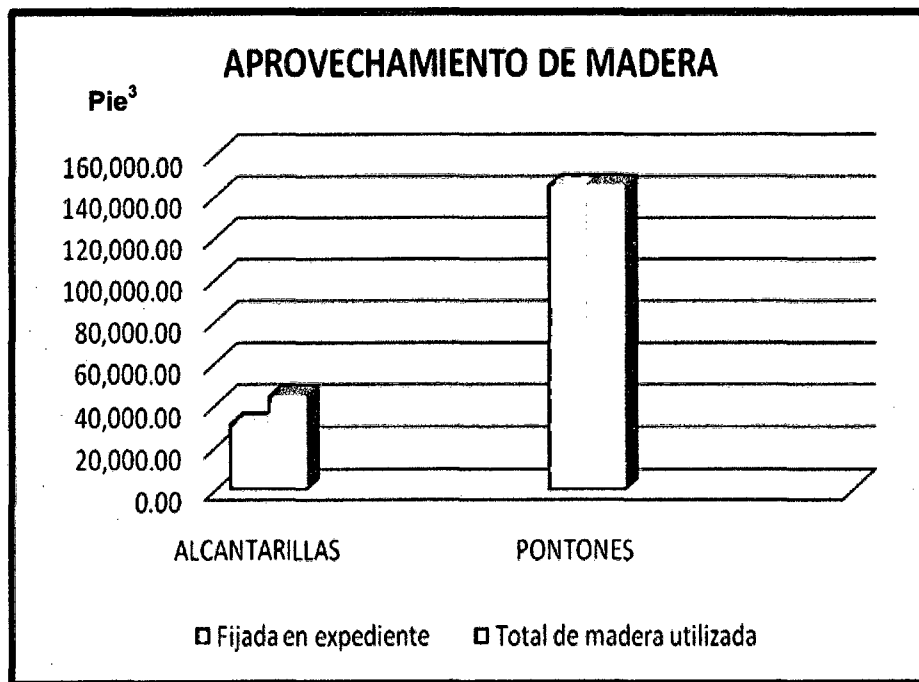
**Figura 5.** Diferencia entre el volumen madera establecida y la aprovechada.

La cobertura vegetal de la zona fue afectada por el incumplimiento, en las actividades de extracción de madera para la fabricación de los pontones y alcantarillas, como se observa en el Cuadro 32 y Figura 5.

Alcantarillas	Ejecución de obra			Auditoría ambiental
	Nº	Volumen de madera		Observación
	Pie <sup>3</sup> Unitario	Pie <sup>3</sup> Total		
Fijada en expediente.	12	2 619.57	31 434.84	04 alcantarillas fueron observadas por que contenían madera suave, no existió compensación de la flora excedente utilizada.
Destinado en obra.	17	2 619.57	44 532.69

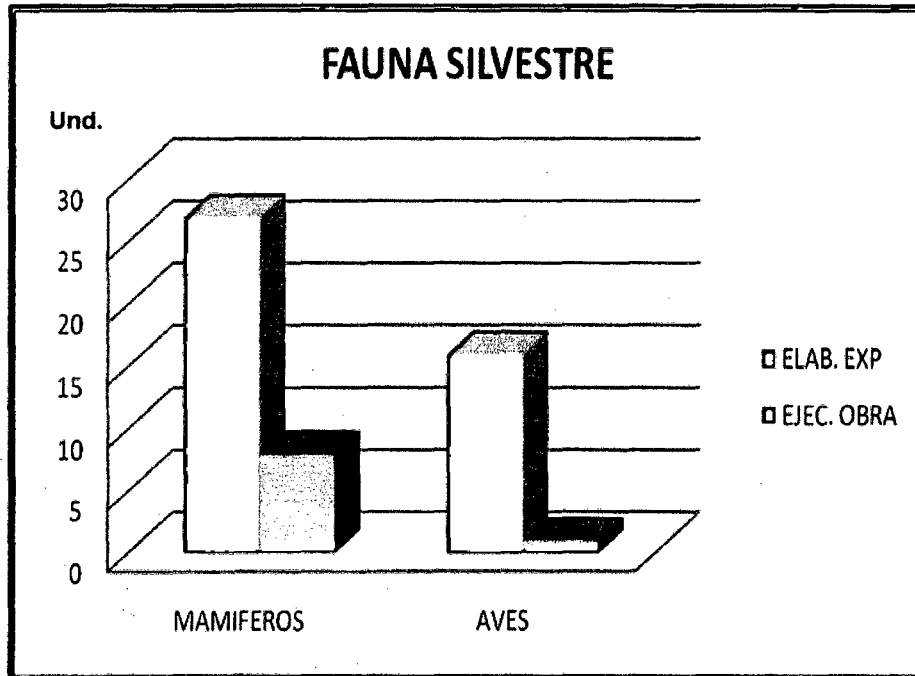
**Figura 6.** Animales encontrados vivos y muertos durante obra.

N°	Ejecución de Obra		Auditoría ambiental
	Nombre común	Nombre científico	Observación
1	Carachupa	<i>Dasyus novemcinctus</i>	No hubo compensación de los animales muertos en la zona
2	Oso perezoso	<i>Bradypus sp.</i>	
3	Sajino	<i>Tayassu tajacu</i>	
4	Cascabel	<i>Crotalus basiliscos</i>	
5	Shushupe	<i>Lachesis muta</i>	
6	Tarantula	<i>Lycosa tarentula</i>	
7	Raton de Monte	<i>Rattus norvegicus</i>	
8	Panguana	<i>Cryoturellus undulates</i>

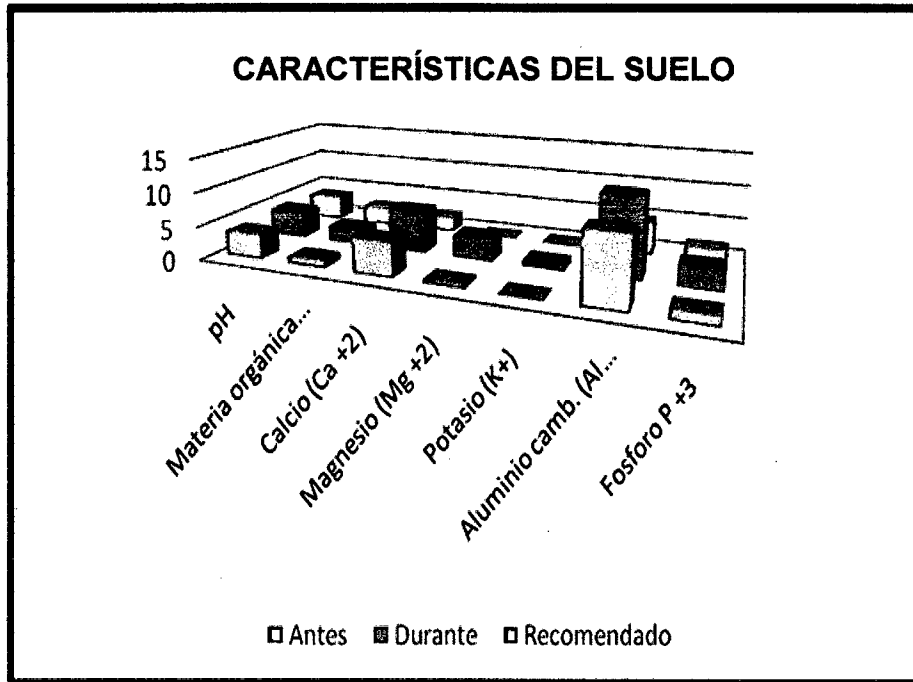
**Figura 17.** Comparación de las características del suelo.

Según los análisis realizados el suelo presenta condiciones químicas diferentes a las exigidas por el grass de toro urco para su buen desarrollo. Como se puede observar en el Cuadro 43 y Figura 17.

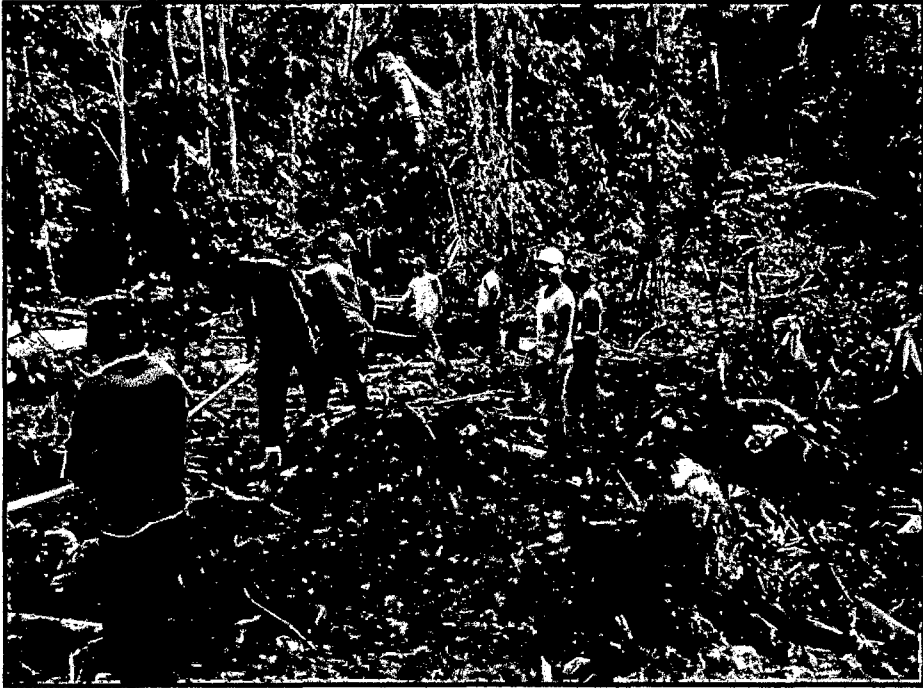
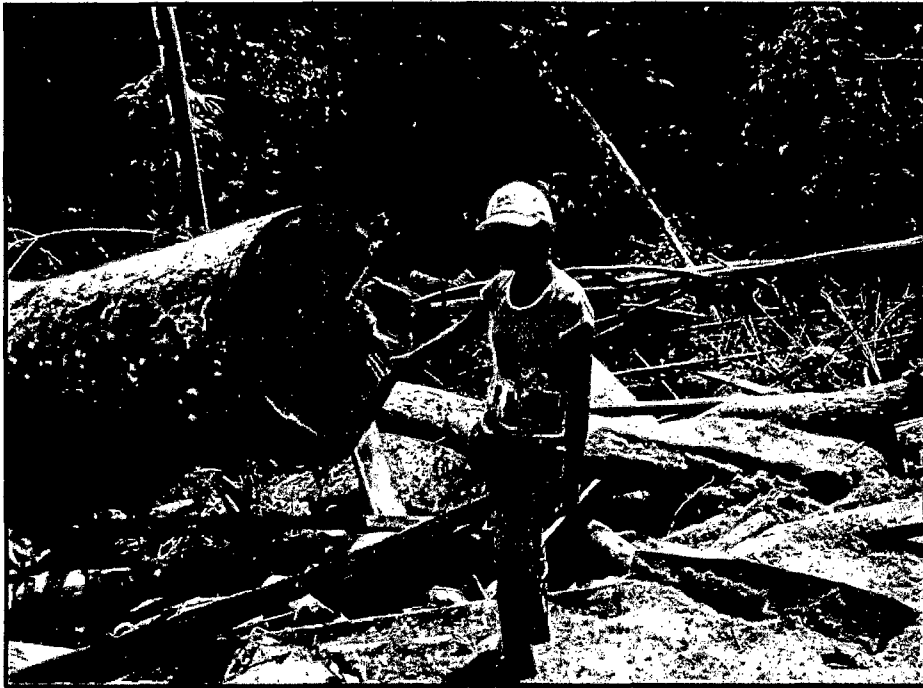
**Figura 46.** Extracción de madera para pontones y alcantarillas forestales

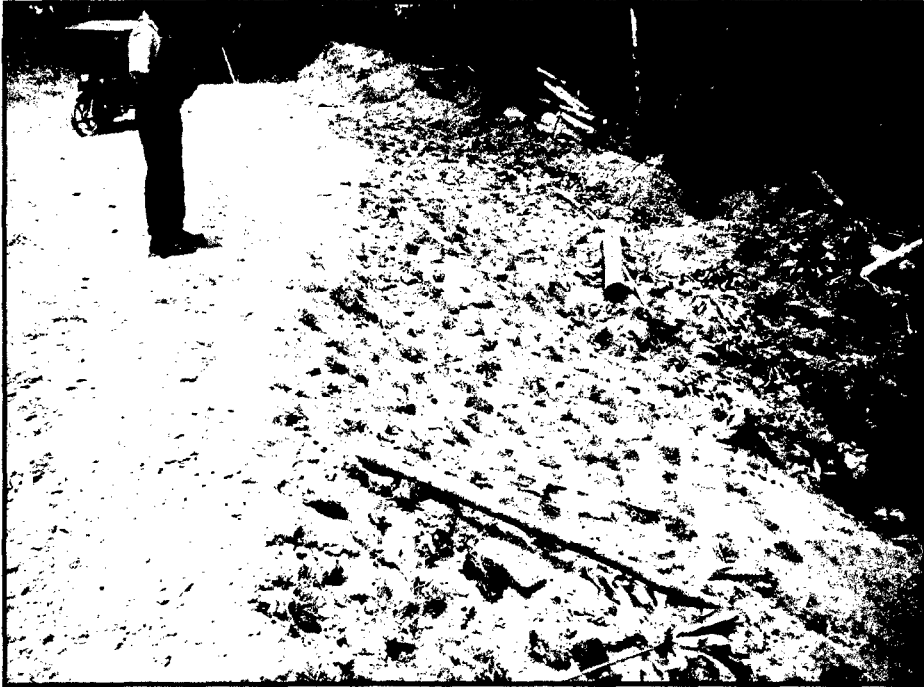
**Figura 49.** Sembrío de gras de toro urco en zona de talud de relleno
